船舶事故調査報告書

令和8年2月25日
運輸安全委員会（海事専門部会）議決

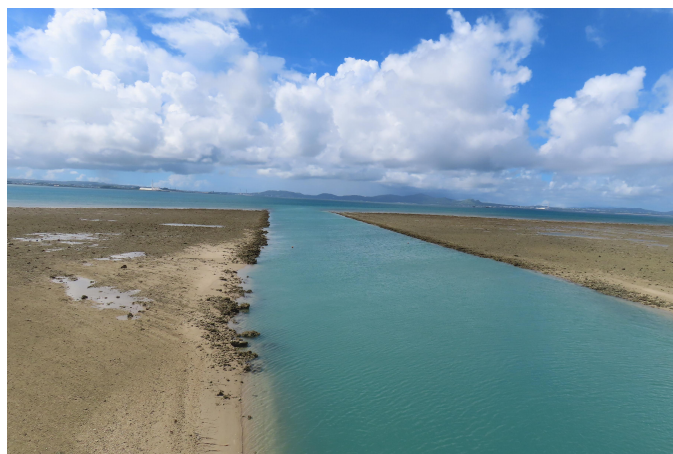
写真1 本件水路（世開橋から金武湾側を撮影）

<p>本件水路は、水深等の情報が不十分であり、水路の幅が狭い上、本件水路出入口が分かりにくいことから、通航経験が少ない船長にとっては、夜間の通航が困難な水路であったものと考えられる。</p> <p>船長は、本件水路を航行した経験が1回であり、付近の航行に慣れていなかったものと考えられる。</p> <p>本件標識は、灯高が低く見づらかったものと考えられる。</p>
原因	<p>本事故は、夜間、本船が、平安座漁港に入港するに際し、水深等の情報が不十分な本件水路を航行しようとしたため、本件水路出入口付近で強風を受けて圧流され、本件水路出入口付近の浅所に乗り揚げたものと考えられる。</p>
再発防止策	<p>今後の同種事故等の再発防止に役立つ事項として、次のことが考えられる。</p> <ul style="list-style-type: none"> ・ 船長は、通航経験が少ない港に入港する場合、夜間においては、狭い水路からではなく、広い水路から入港し、また、可能な限り日中に入港することが望ましい。 ・ 港湾管理者は、水路の幅が狭く、水路出入口が分かりにくい水路には、灯高が高く、視認性が良い航路標識を設置することが望ましい。

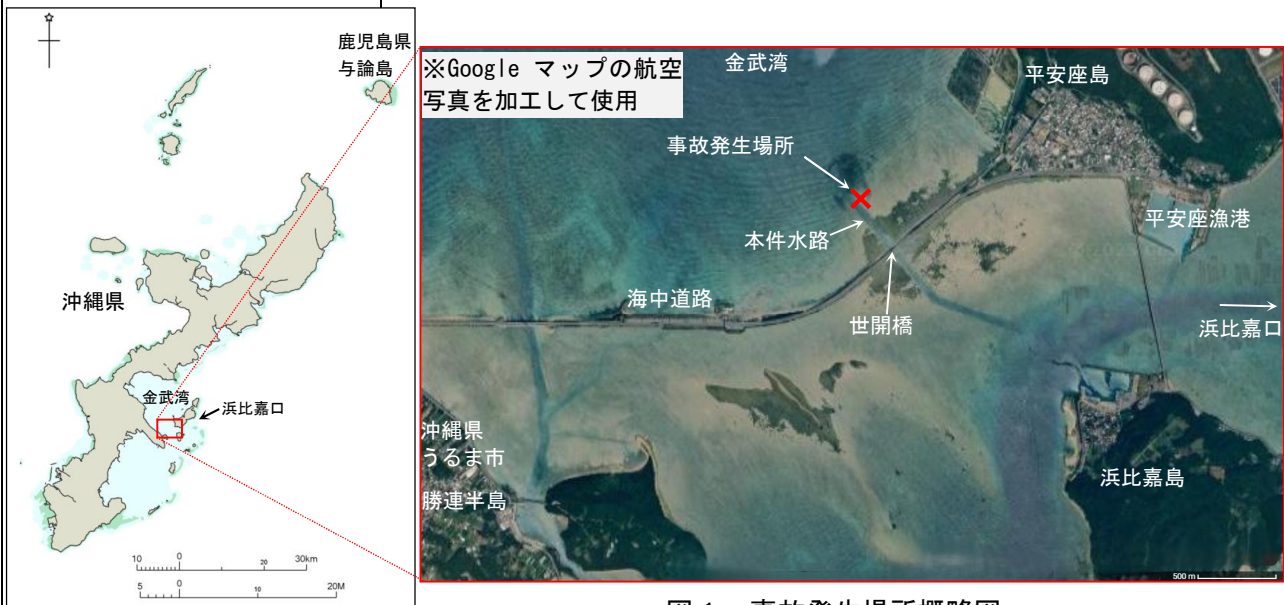
本船は、左転中、突然、右舷側から西寄りの強風を受け、船長が乗揚の危険を感じて機関操縦レバーを後進に操作したものの、強風に圧流されて本件水路出入口東側の浅所に乗り揚げた。

図1 事故発生場所概略図

本船は、金武湾において、南西進中、船長が、付近の航行に慣れていなかった上、夜間の通航が困難な本件水路に向けて航行しようとしたことから、本件水路出入口に向けて左転した際、西寄りの強風を受けて圧流され、本件水路出入口東側の浅所に乗り揚げたものと考えられる。
