船舶事故調査報告書

令和8年2月25日
運輸安全委員会（海事専門部会）議決

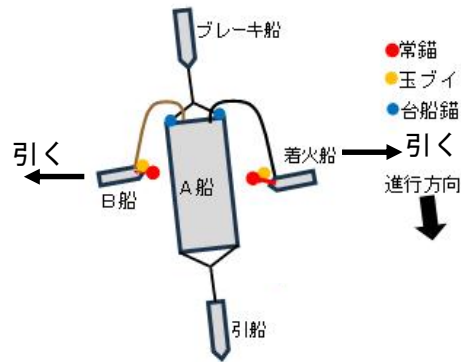
図5 常錨索を東西両側に引く状況（概略図）

作業指揮者である船団長は、A船後部で船団の指揮に当たり、東風によってA船の進路が安定していなかったため、常錨索がA船船尾部の錨（以下「台船錨」という。）に引っ掛からないよう、常錨索の間隔を広げてA船（幅20m）の進路を確保する目的で、B船を含む2隻の着火船に常錨索を東西両側に引くよう指示した。（図5参照）

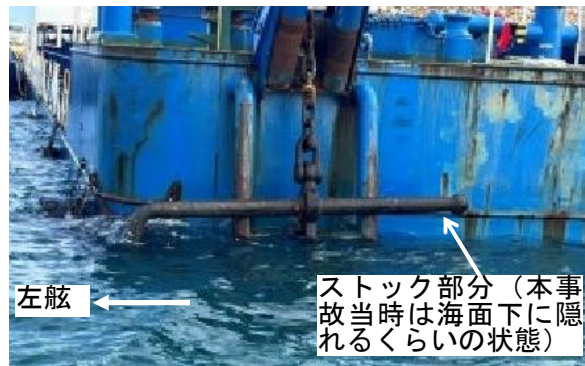
図6 台船錨（左舷側：右舷側と同仕様）の状況

なお、台船錨は、ストックアンカーで重量が約2.5tであり、A船の両舷船尾部に吊るされ、本事故当時、ストック部分が海面下に隠れるくらいの状態（台船錨の先端が海面下約2.9mの深さ）であった。（図6参照）

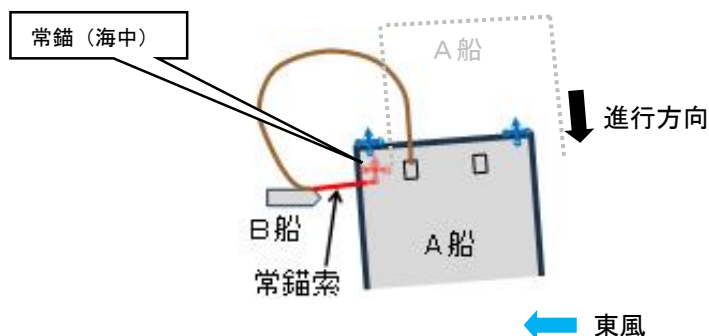
図7 A船（圧流）右舷船尾部が常錨の上を通過する状況（概略図）

B船は、船長Bが操船に当たり、機関操縦レバーを後進に操作し、常錨索を引いていたところ、A船が東風で西方に圧流され、西側（B船側）の常錨の上をA船右舷船尾部が通過した。

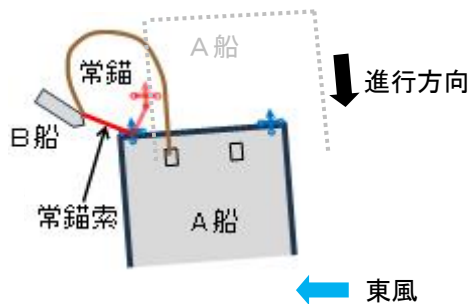
図8 常錨索が台船錨に引っ掛かったときの状況（概略図）

船長Bは、操舵室で操船中、急にB船がA船の方に引っ張られるので、B船左舷船首部のビットに掛けていた常錨索が、A船右舷船尾部の台船錨（水中部分）に引っ掛かったことに気付いた。（図8参照）

甲板員は、常錨索が台船錨に引っ掛かった際、常錨索を包丁で切断しようと試みたが、切断することができなかった。

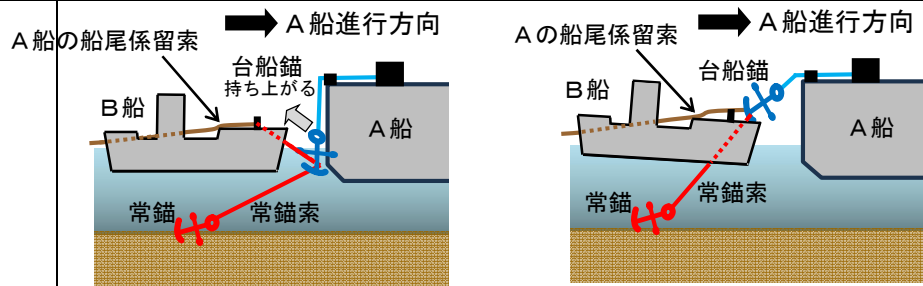
図9 B船船首部が常錨索に引き込まれて台船錨がB船船首部に乗った状況（概略図）

A船の前進によって、台船錨がB船のビットに掛けられた常錨索に引っ張られて持ち上がった際、B船船首部が常錨索に引き込まれて台船錨の下に潜り込み、台船錨が船首部に乗った状態となったので、船長Bは、その旨を船団長ほか周囲の作業船乗組員に無線機で連絡した。（図9参照）

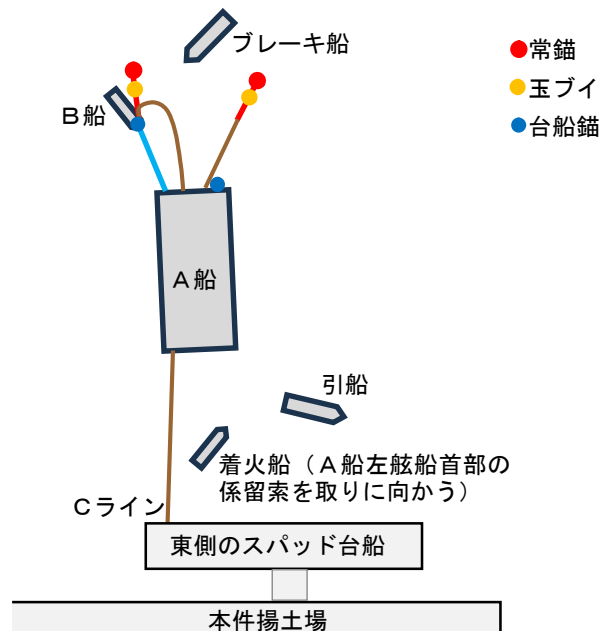
図10 A船右舷船首部の係留索を本件揚土場（Cライン）に取った状況（概略図）

船団長は、その後、両側の常錨索の間を通過したA船が本件揚土場のBラインに接近していたので、A船右舷船首部の係留索を着火船に保持させ、本件揚土場のCラインに取らせた。（図10参照）

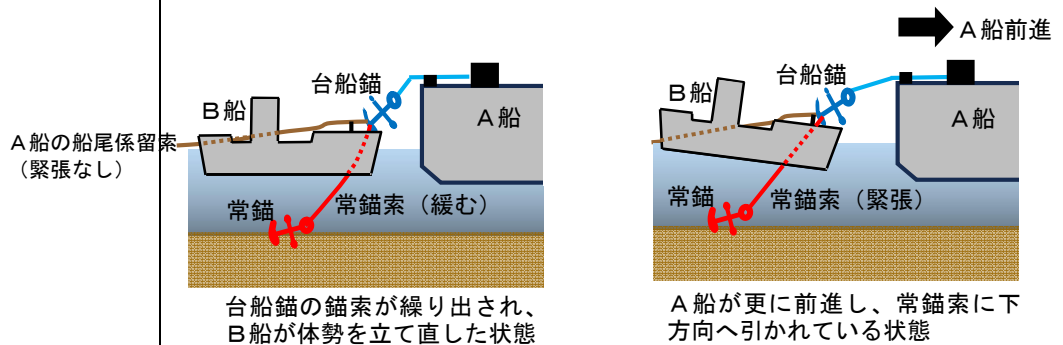
図11 台船錨がB船船首部に乗った後、A船が更に前進し、B船が常錨索に下方向へ引かれている状況(概略図)

の、その後、A船が船首係留索を取って更に前進したことで、常錨索が再度緊張し、船首部に乗った台船錨の重量に加え、左舷船首部が常錨索に下方向へ引かれ、左舷側に転覆した。(図11参照)

B船は、大浦湾において、A船の船尾係留索と常錨索を接続してB船左舷船首部のビットに掛け、A船の係留作業を行っていた

<p>際、A船が東風で圧流されて常錨索に台船錨が引っ掛かったことから、船首部が常錨索に引き込まれて台船錨の下に潜り込み、船首部に乗った台船錨の重量に加え、A船の前進の際に常錨索に下方向へ引かれ、転覆したものと考えられる。</p> <p>(2) 事故発生 の 要因に関する解析</p> <p>① 常錨索が台船錨に引っ掛かった状況</p> <p>次のことから、常錨索が台船錨に引っ掛かったものと考えられる。</p> <p>a 船団長が、両側の常錨索の間をA船が安全に通過すると思ひ、A船が常錨索の間を通過する状況を確認しなかったこと。</p> <p>b 船長Bが、本事故当時、この程度の風であれば、常錨索が台船錨に引っ掛からずにA船が通過すると思ひ、A船が常錨に接近した際、B船のビットから常錨索を放さなかったこと。</p> <p>② 船団における作業の安全管理体制の状況</p> <p>作業指揮者である船団長は、係留ロープ等のウインチ操作を兼務しており、同操作を行う目的でA船船首部に移動していたことから、B船のビットに掛けていた常錨索が台船錨に引っ掛かった状況を把握できていなかった。</p> <p>船団長が、引き続きA船後部に^{とど}留まって船団の指揮に当たり、A船が両側の常錨索の間を安全に通過する状況を確認していれば、本事故の発生を回避できたものと考えられる。</p> <p>船団長は、船団においてA船の作業員が少なく、係留ロープ等のウインチ操作を兼務することになり、作業の安全を確認することができなかったことから、船団における安全管理体制が十分でなかったものと考えられる。</p>
<p>原因</p>	<p>本事故は、大浦湾において、A船の係留作業中、船団長が船団各船の作業状況と安全を確認しないまま作業を進めたため、常錨索が台船錨に引っ掛かり、B船の船首部が常錨索に引き込まれて台船錨の下に潜り込み、B船の船首部に乗った台船錨の重量に加え、常錨索に下方向へ引かれ、B船が転覆したものと考えられる。</p>
<p>再発防止策</p>	<p>本事故後、A社は、再発防止策として、次の措置を講じた。</p> <p>(1) A船に監視員を配置し、船団長以外に監視員を含めた作業員を6人以上乗船させることにした。</p> <p>(2) 常錨索先端のアイに直径約15mmの補助ロープを接続して着火船のビットに掛けることとし、緊急時にナイフ等で切断できるようにした。</p> <p>(3) 作業手順書について、図を挿入して分かりやすく作成し直し、A社所属の船員等に対して作業前のミーティングにおける</p>

<p>危険予知活動の際に周知した。</p> <p>今後の同種事故等の再発防止に役立つ事項として、次のことが考えられる。</p> <ul style="list-style-type: none">・ 船団等で作業を行わせる事業者は、適切な作業手順を策定し、同作業に必要な人数の作業員等を乗船させ、作業前の危険予知活動等を行った上で作業に当たらせること。また、作業指揮者及び作業者に対して、作業状況の把握及び作業の安全確認を徹底させること。・ 作業手順に危険な状況があることに気付いた場合は、直ちに責任者に報告して作業手順の見直し等を検討すること。
--	--
