# 船舶事故調査報告書

令和8年2月25日  
運輸安全委員会（海事専門部会）議決

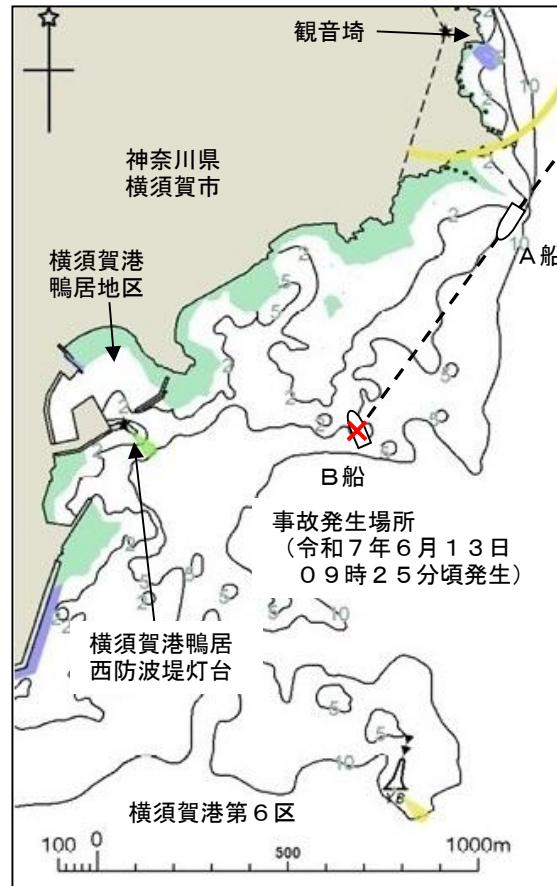
付図1 事故発生経過概略図

<p>船長Aは、突然衝撃を受けてA船を<sup>と</sup>止め、周囲を見て左舷船尾方至近にB船を認めた。</p> <p>船長Aは、B船の乗船者を救助し、118番通報した後、A船でB船をえい航して横須賀港鴨居地区に入った。</p> <p>B船は、操縦者Bが1人で乗り、操縦者Bの親族1人（以下「同乗者B」という。）を乗せ、釣りの目的で船外機を止めた状態で船首を北北西方に向けて錨泊し、自船の存在を示す目印として船首に長さ約2mの支柱を立ててオレンジ色の旗を掲揚していた。</p> <p>操縦者Bは、右舷船首方に接近するA船を視認したものの、これまでのとおり航行中の船舶が錨泊中のB船を避けると思い、釣りを続けた。</p> <p>操縦者Bは、A船の動向を見ていたところ、A船がB船を避ける様子を見せることなく接近するので衝突の危険を感じ、手を振って大声を発したものの、更に接近するので、同乗者Bと共に海中に飛び込んだ直後、B船の右舷部とA船の船首部とが衝突した。</p> <p>操縦者Bは、海中に飛び込んだときに右腕に<sup>まお</sup>竿が当たり、右腕に擦り傷を負った。</p> <p>操縦者B及び同乗者Bは船長AによってA船上に救助された。</p> <p>操縦者Bは、衝突の衝撃で転覆したB船を見て、B船が航行不能と判断し、A船にえい航を依頼した。</p> <p>B船は、携帯式エアホーン等を備えておらず、有効な音響による信号を行うことができなかった。</p> <p>両船の乗船者は、全員救命胴衣を着用していた。</p> <p>船舶事故ハザードマップ<sup>*1</sup>には、事故発生場所付近に次のとおり注意喚起情報が掲載されている。</p> <p>観音崎付近では、小型船舶、特にミニボートや手漕ぎボートとの衝突事故注意。</p> <p>観音崎付近では、小型船の衝突事故等が発生しており、特に、ミニボートや手漕ぎボートとの衝突事故等が多い。</p> <p>遊漁船等の船長は、ミニボート等は視認することが難しい場合があるので、常時見張りを行うこと。</p> <p>ミニボート等の操縦者は、相手船が気付いていない場合もあるので、早い時期に移動する等の衝突を避ける措置をとること。</p> <p>（付図1 事故発生経過概略図 参照）</p>
