船舶事故調査報告書

令和8年2月25日

運輸安全委員会（海事専門部会）議決

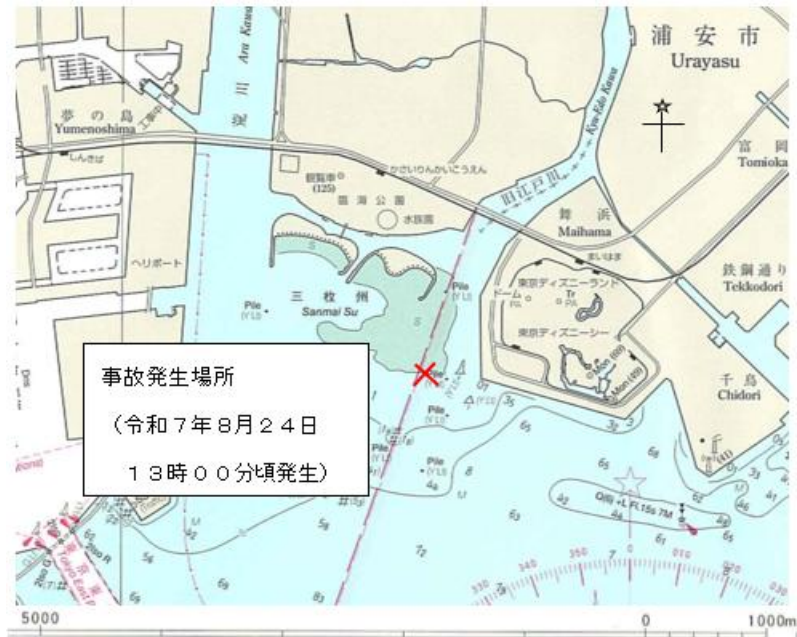
図1 事故発生場所概略図（海図W1061）部分

事故種類	乗揚
発生日時	令和7年8月24日 13時00分頃
発生場所	東京都江戸川区葛西臨海公園南方沖（旧江戸川河口付近） 浦安沖灯標から真方位300° 1.6海里付近 （概位 北緯35°37.5′ 東経139°52.0′）
事故の概要	プレジャーヨットTAZUは、帆走によって西進中、浅瀬に乗り揚げた。
事故調査の経過	令和7年9月8日、主管調査官（横浜事務所）を指名 原因関係者から意見聴取手続実施済
事実情報	
船種船名、総トン数	プレジャーヨット TAZU、0.2トン
船舶番号、船舶所有者等	250-42633東京、個人所有
乗組員等に関する情報	船長、一級小型・特殊・特定
負傷者	軽傷 1人（同乗者）
損傷	船底外板に破損等
気象・海象	気象：天気 晴れ、風向 南、風力 3、視界 良好 海象：波高 約0.8m、潮汐 上げ潮の中央期
事故の経過	<p>本船は、船長が1人で乗り組み、同乗者1人を乗せ、クルージングを終え、帆走で東京都江東区所在のマリーナ（以下「本件マリーナ」という。）に向けて帰航していた。</p> <p>水面から本船センターキール下端までの垂直距離は約3mであった。</p> <p>船長は後部甲板上でメインセール（風を受けて前進推力とするための帆）の操作に意識を集中しながら、旧江戸川河口付近で本船を帆走によって西進させていた。</p> <p>船長は、操船中、船体に衝撃を受けて本船が停止したので、本船が浅瀬に乗り揚げたことに気付いた。（図1参照）</p>

本船は、帆走によって旧江戸川河口付近を西進中、船長が、出航前に航行予定海域の水路調査を行っていなかったことから、浅瀬に接近していることに気付かず、浅瀬に乗り揚げたものと考えられる。

<p>船長は、浅瀬の存在を知っていたが、範囲及び水深を正確に把握しておらず、本事故当日の潮汐の状況も確認していなかったものと考えられる。</p>
原因	<p>本事故は、本船が、帆走により旧江戸川河口付近を西進中、船長が、出航前に航行予定海域の水路調査を行っていなかったため、浅瀬に接近していることに気付かず、浅瀬に乗り揚げたものと考えられる。</p>
再発防止策	<p>今後の同種事故等の再発防止に役立つ事項として、次のことが考えられる。</p> <ul style="list-style-type: none"> ・プレジャーヨットの船長は、慣れた海域を航行する場合であっても、セール操作のみに意識を集中し過ぎず、正確な浅瀬の範囲及び水深の把握及び潮汐の状況を確認しながら操船すること。 ・プレジャーヨットの船長は、船舶の往来や自船の喫水を踏まえ、帆走する海域を選択すること。
