船舶事故調査報告書

令和8年3月25日

運輸安全委員会（海事専門部会）議決

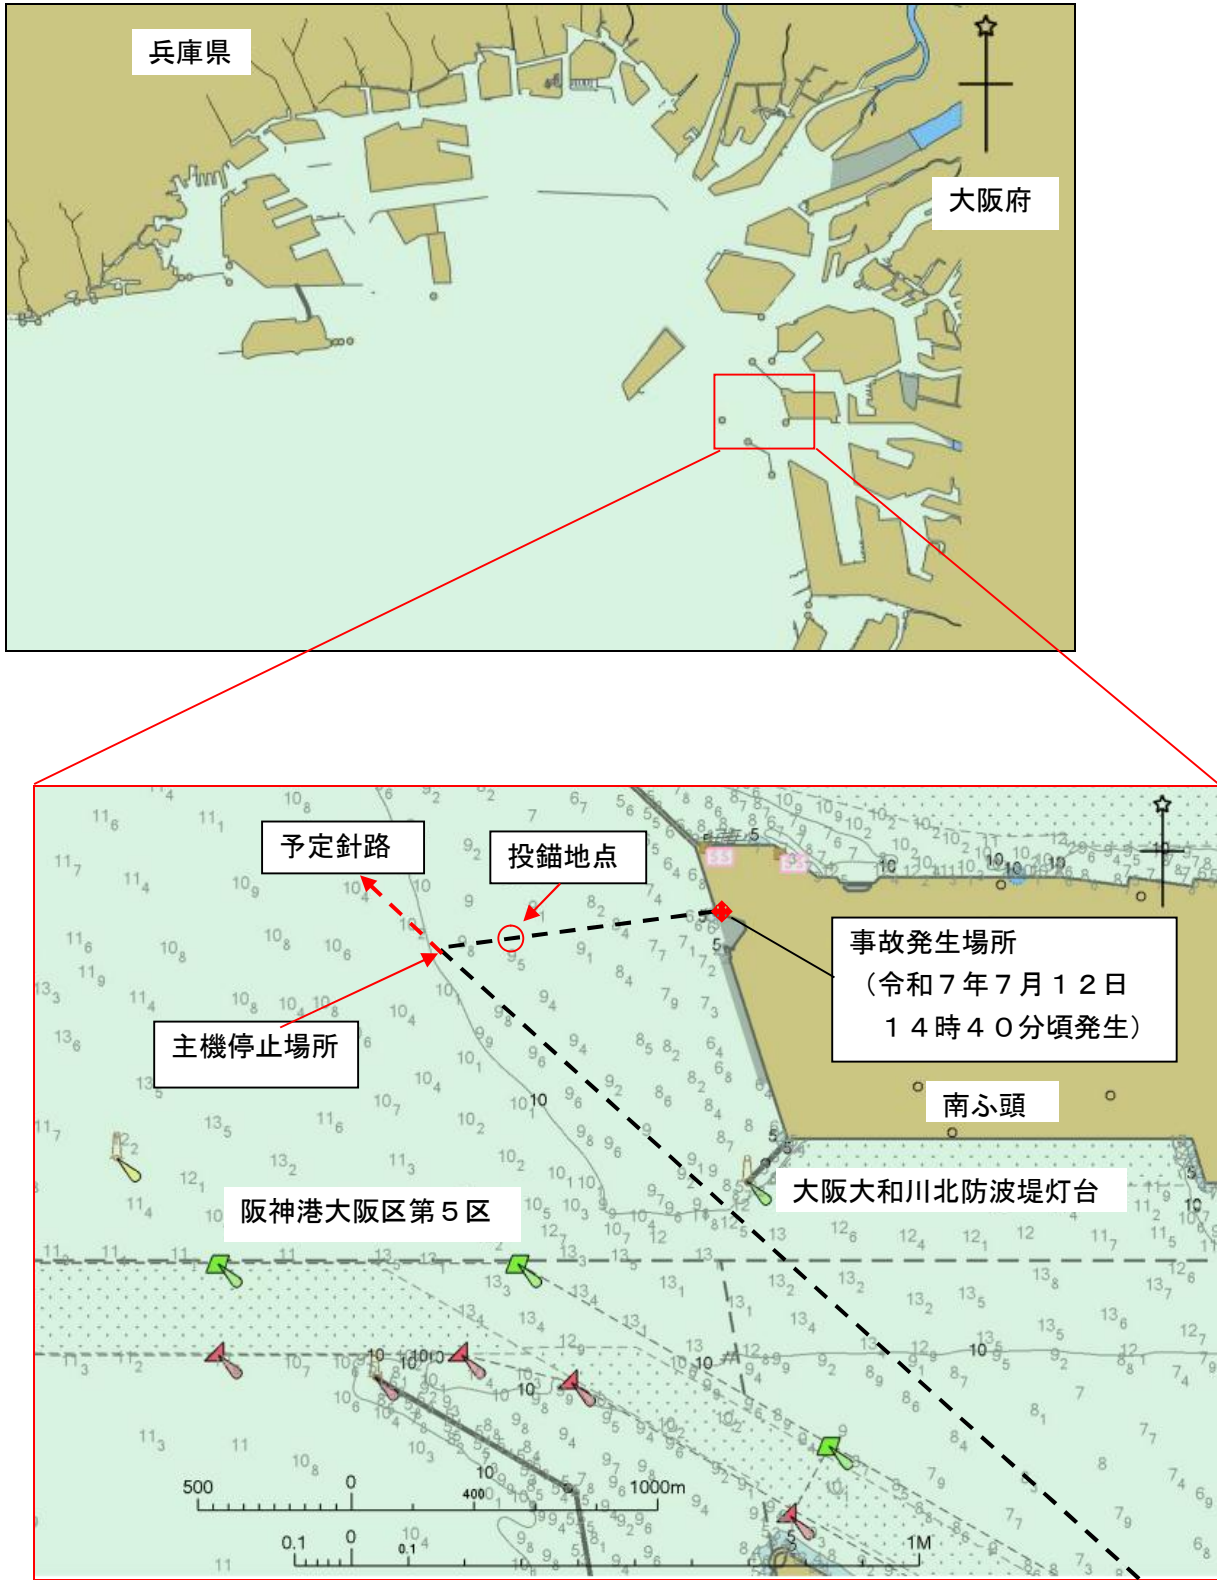
付図1 事故発生経過概略図

<p>処分されたので、主機が停止した原因は分からなかった。</p> <p>(3) 錨泊に関する情報</p> <p>本船が錨泊した場所は、南ふ頭西岸の消波ブロックの西南西方約600mの地点であった。</p> <p>(付図1 事故発生経過概略図 参照)</p>
分析	<p>本船は、航行中に機関が停止して再始動できなかった際、錨泊したものの、南西からの風浪によって走錨したことから、消波ブロックに乗り揚げたものと考えられる。</p> <p>船長は、主機が停止して再始動できなかった際、帆走を試みたが、風が強かった上、ヨット経験者は船長のみで単独で帆走を行うことは困難であったことから、帆走を断念したものと考えられる。</p> <p>本船は、帆走を行うことができなかったことから、障害物の近くから転錨できなかったものと考えられる。</p> <p>船長は、定期的に本船の整備を行い、また、発航前検査も行っていたことから、本船の整備状況に不備はなかったものと考えられる。</p> <p>本船は、船体引揚げ後、主機の内部を確認することなく廃船処分されたことから、主機が停止した原因を明らかにすることができなかった。</p>
原因	<p>本事故は、本船が、航行中に機関が停止して再始動できなかった際、錨泊したものの、南西からの風浪によって走錨し、消波ブロックに乗り揚げたものと考えられる。</p>
再発防止策	<p>今後の同種事故等の再発防止に役立つ事項として、次のことが考えられる。</p> <ul style="list-style-type: none"> ・セイリングクルーザーの船長は、強風時に障害物の近くで主機が停止して再始動できない際、走錨の危険性があるので、短時間で帆走を行って障害物から離れられるよう、帆走の経験者を複数乗船させておくことが望ましい。
