船舶事故調査報告書

令和8年3月25日

運輸安全委員会（海事専門部会）議決

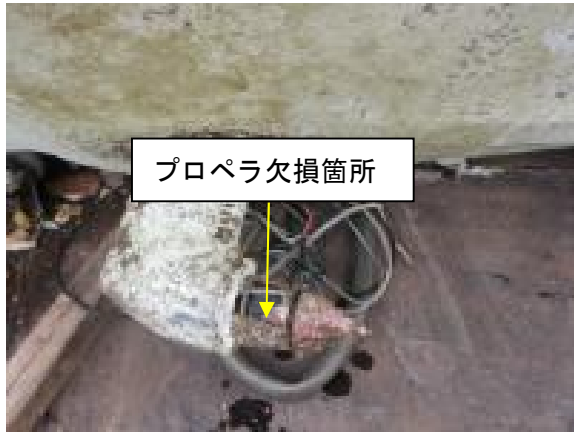
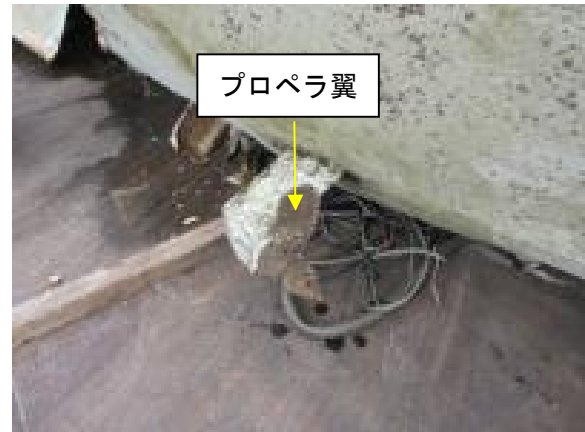
写真1 プロペラ翼の欠損状況

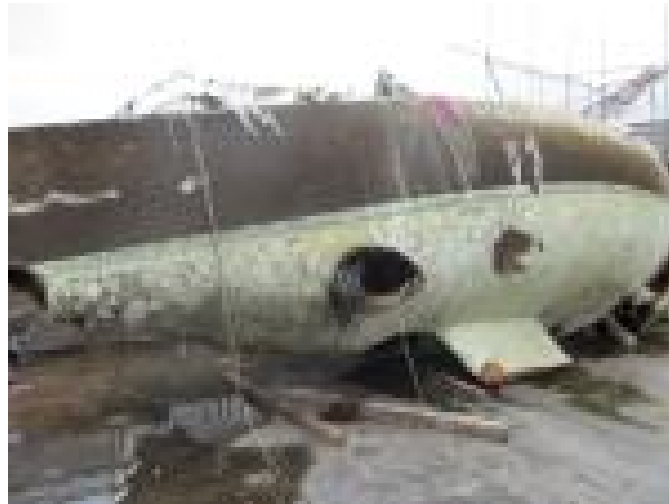
写真2 船体の損傷状況
