船舶事故調査報告書

運輸安全委員会（海事専門部会）議決

事故種類	乗揚
発生日時	令和7年9月21日 14時30分頃
発生場所	滋賀県近江八幡市佐波江浜北方沖（琵琶湖南東部） 岡山二等三角点から真方位304° 1.2海里付近 （概位 北緯35°09.0′ 東経136°01.5′）
事故の概要	プレジャーヨットMANATEEは、東南東進中、浅所に乗り揚げた。
事故調査の経過	令和7年10月1日、主管調査官（神戸事務所）を指名 原因関係者から意見聴取手続実施済
事実情報	
船種船名、総トン数	プレジャーヨット MANATEE、4.8トン
船舶番号、船舶所有者等	290-59240兵庫、有限会社プランニングサービス
乗組員等に関する情報	船長、一級小型・特殊・特定
負傷者	なし
損傷	センターキールに擦過傷、舵に切損
気象・水象	気象：天気 晴れ、風向 北西、風速 約7m/s、視界 良好 水象：波高 約0.5m 近江八幡市には、9月21日03時46分に強風注意報が発表され、本事故当時も継続中であった。
事故の経過	<p>本船は、セイリングクルーザーであり、船長が1人で乗り組み、大津市所在のマリーナ（以下単に「マリーナ」という。）を出航し、佐波江浜北方沖を帆走によって東南東進していた。</p> <p>船長は、風速約7m/sのやや強い北西風が吹いていたので、ジブセイルのみを使用して、船尾部の操縦席に腰を掛けて舵を操作しながら日野川河口の北北西方沖を帆走させていたところ、船体に衝撃を感じて本船が停止した。</p> <p>船長は、周囲を確認したところ、本船が浅所に乗り揚げたことに気付き、主機を始動して脱出しようとしたが、主機が過負荷状態となってオーバーヒートし使用不能となり、マリーナに救援を求めた。</p> <p>マリーナ担当者は、救助艇を出して事故発生場所に向かい、救助艇によってロープで引き出そうとしたが引き出せず、また、事故発生場所の水深が浅いので、ボートフックで水深を確認しながら沖から近付いたところ、救助艇の船底が浅所に触れて接近できず、救助不能と判断して警察に救助要請した。</p> <p>船長は来援した滋賀県警察のヘリコプターで吊り上げ救助された。</p> <p>本船は、翌日造船所が手配したタグボートで引き出され、えい航されてマリーナに着岸し、陸揚げされた。</p> <p>本船は、長さ2.5mのセンターキールに損傷があった。</p>

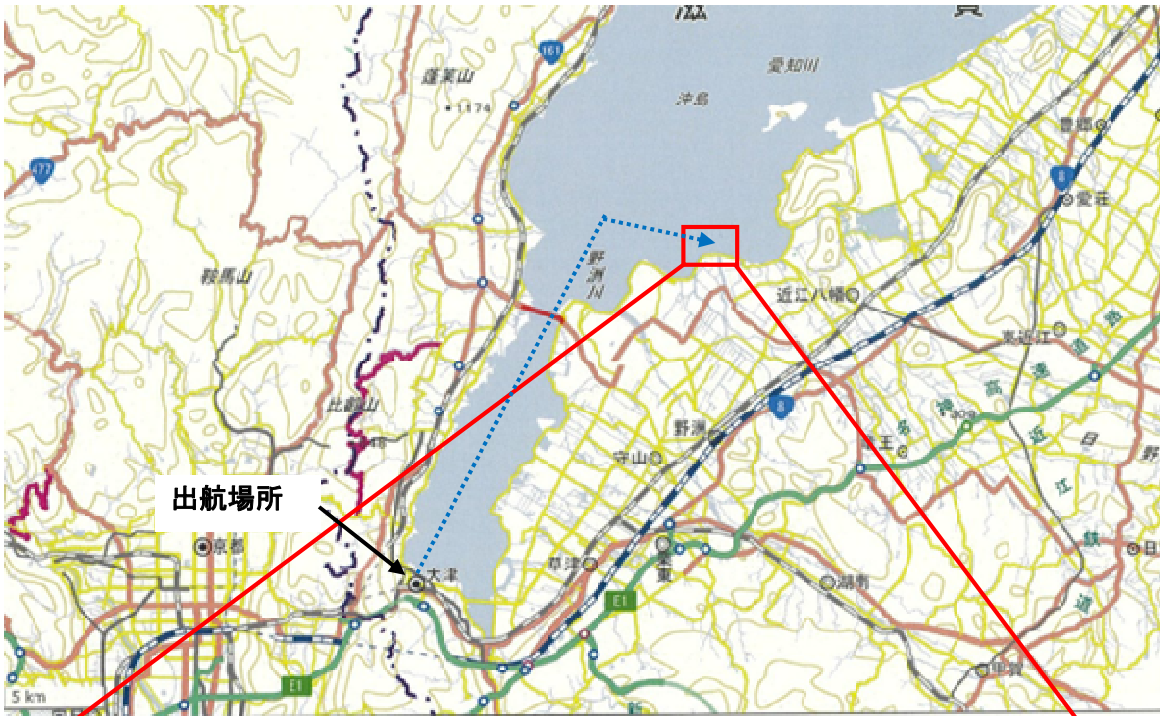
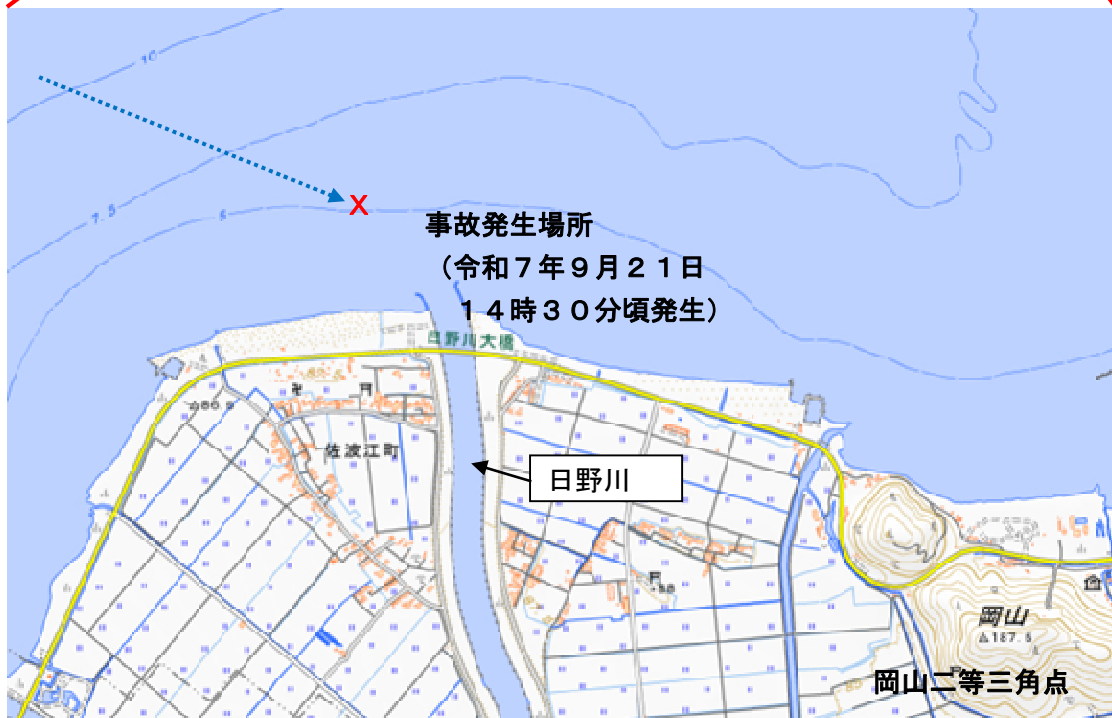
付図1 事故発生経過概略図

<p>考えられる。</p> <p>事故発生場所の水深が湖沼図に記載されていた水深よりも浅かったのは、付近に日野川の河口があることから、土砂が堆積していた可能性が考えられる。</p>
原因	<p>本事故は、本船が、琵琶湖の佐波江浜北方沖を東南東進中、浅所に乗り揚げたものと認められる。</p> <p>船長が、帆走前に湖沼図を使用して航行予定水域の水深を確認していなかったものと考えられるが、事故発生場所の水深については、湖沼図に表記されている水深より浅かったものと考えられる。</p>
再発防止策	<p>今後の同種事故等の再発防止に役立つ事項として、次のことが考えられる。</p> <ul style="list-style-type: none"> ・ 船長は、湖沼図が発行されている琵琶湖等の航行に当たっては、あらかじめ同図で航行予定水域の水深を確認すること。 ・ 湖沼を操船する船長は、湖沼の河口付近は、土砂が堆積し、水深が変化したり、浅くなったりすることに留意し、河口付近から安全な距離をとること。

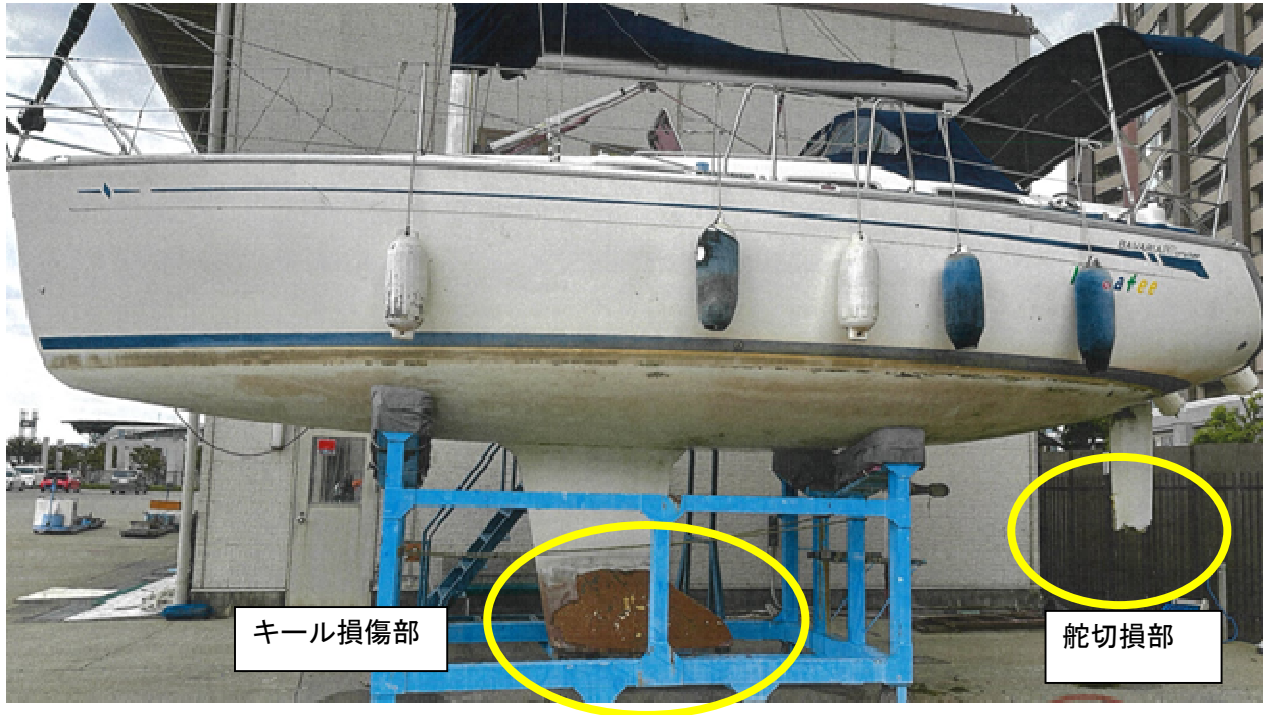
写真1 本船損傷状況

<p>船長は、約50年琵琶湖で帆走しており、今まで乗り揚げる危険を感じたことがなかった。</p> <p>船長は、事故発生場所付近を航行するのが初めてであったが、湖沼図に示された水深と実際的水深が異なることがあったので、湖沼図を参考にしないで、自らの経験に基づいて航行していた。</p> <p>船長は、本事故時、本船を湖岸から離して航行させていたので、安全に航行できる水深であると思っていた。</p> <p>本船は、GPSプロッターを装備していなかった。</p> <p>平成2年に国土地理院が発行している琵琶湖の湖沼図には、事故発生場所付近の水深が約5mと記載されている。</p> <p>独立行政法人水資源機構は、遊覧船や交通船の航路や港の水深を一定期間ごとに約60か所測定し、浅くなっている場所を浚渫^{しゅんせつ}していたが、その他の場所の管理は滋賀県の所掌であった。</p> <p>滋賀県琵琶湖環境部琵琶湖保全再生課は、琵琶湖の水面が上昇した際の対策として、湖岸の堤防等の整備を主として実施し、琵琶湖上の船舶の安全面での対応は、滋賀県警察及び滋賀県水上安全協会の所掌としていた。</p> <p>滋賀県水上安全協会は、滋賀県琵琶湖等水上安全条例（昭和30年12月23日滋賀県条例第55号）に基づくプレジャーボートの航行規制水域図を作成し、安全講習会等で同水域図を使用して指導している。同図には、暗岩の場所、漁網の設置場所及び騒音公害となる場所の入域禁止区域が記載されているが、水深による危険区域は記載されていない。</p> <p>本船の喫水は、船首約0.5m、船底からセンターキール下端まで約2.5m、船尾約2.2mであった。</p> <p>船長は、救命胴衣を着用していた。</p> <p>(付図1 事故発生経過概略図、写真1 本船損傷状況 参照)</p>
<p>分析</p>	<p>本船は、東南東進中、水深の浅い湖岸に近付いて航行したことから、浅所に乗り揚げたものと考えられる。</p> <p>船長は、事故発生場所付近を操船するのが初めてであったが、湖沼図に示された水深と実際的水深が異なることから、湖沼図を参考にしないで、自らの経験に基づいて操船していたものと考えられる。</p> <p>船長は、約50年琵琶湖で帆走していたが、乗揚事故を起こしておらず、これまで安全に航行した経験に基づき、湖岸から離れば水深は十分あると考え、具体的な根拠もなく操船していたものと考えられる。</p> <p>国土地理院の湖沼図に記載されている事故発生場所付近の水深は約5mであるが、本事故時に長さ約2.5mのセンターキールが損傷したことから、事故発生場所の実際的水深は約2.5mであったものと</p>
