船舶事故調査報告書

運輸安全委員会（海事専門部会）議決

事故種類	乗揚
発生日時	令和7年9月27日 17時31分頃
発生場所	阪神港大阪第6区の神崎川河口付近 大阪常吉防波堤灯台から真方位020° 1,450m付近 (概位 北緯34°41.2′ 東経135°24.7′)
事故の概要	貨物船おうらは、航行中、浅所に乗り揚げた。
事故調査の経過	令和7年10月1日、主管調査官（神戸事務所）を指名 原因関係者から意見聴取手続実施済
事実情報	
船種船名、総トン数	貨物船 おうら、376トン
船舶番号、船舶所有者等	140590、株式会社おうら
乗組員等に関する情報	船長、四級（航海）
負傷者	なし
損傷	船底にペイント剥離及びシューピースに擦過傷
気象・海象	気象：天気 晴れ、風向 北、風力 3、視界 良好 海象：海上 平穏、潮高 約1.3m（大阪）
事故の経過	<p>本船は、船長ほか4人が乗り組み、阪神港大阪第6区の岸壁で、鋼材約779tを積載し、船首約2.5m、船尾約3.5mの喫水で出航し、神崎川を南西進した。</p> <p>船長は、神崎川で操船した経験が約40回あり、神崎川橋付近では同橋アーチ部下方の水面付近が通航可能な水路（以下「本件水路」という。）となっていて、南側の水深が北側の水深よりも浅いことを知っていた。</p> <p>本件水路の幅は約110mで、その中央部付近の水深（ほぼ最低低潮面からの深さ）が約2mである。</p> <p>船長は、約6ノットの対地速力として手動操舵で操船に当たり、ふだんどおり本件水路の北側橋脚に接近して通過した後に右舵を取ろうと思っていたところ、本件水路手前の予定進路上に浮遊物を視認した。</p> <p>船長は、浮遊物の中にロープがあった場合にプロペラに絡まるかもしれないと思い、また、予定進路の少し南側であれば水深は余り変わらず航行可能と思い、予定進路の南側を通過して浮遊物を避けることとした。</p> <p>船長は、浮遊物を避けて本件水路を通過した後、右舵を取ったが、本船の船首が右舷側に傾いたので、左舷船首船底が川底に接触していると思って舵を一旦中央に戻した。</p> <p>船長は、本船の傾きが戻ったので、右転させようと思って再度右舵</p>

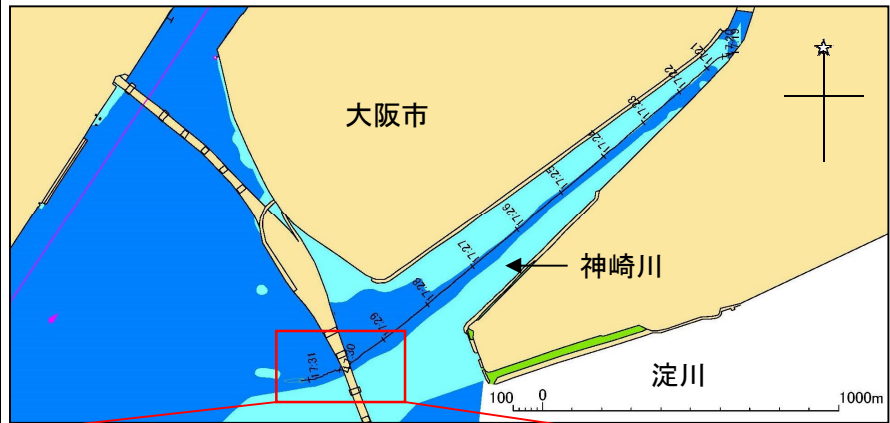
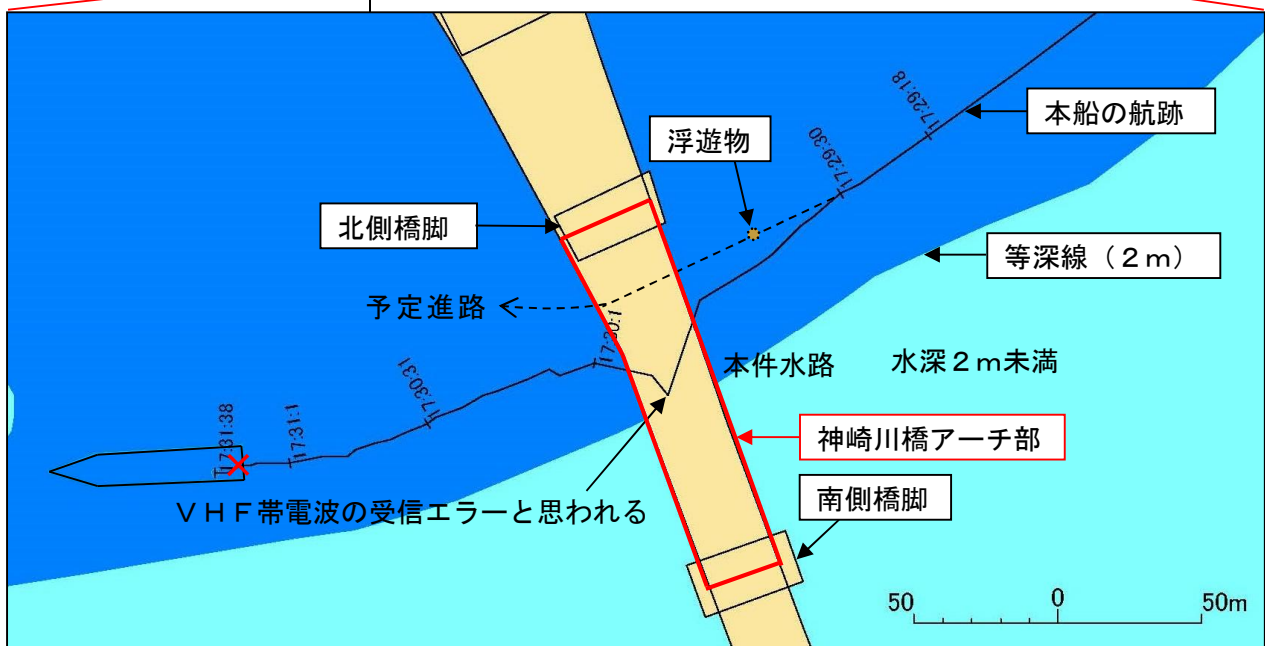
図1 航行経路図

を取ったが、舵が効かず、本船は前進を続けて浅所に乗り揚げた。
(図1 参照)
