船舶事故調査報告書

令和8年3月25日
運輸安全委員会（海事専門部会）議決

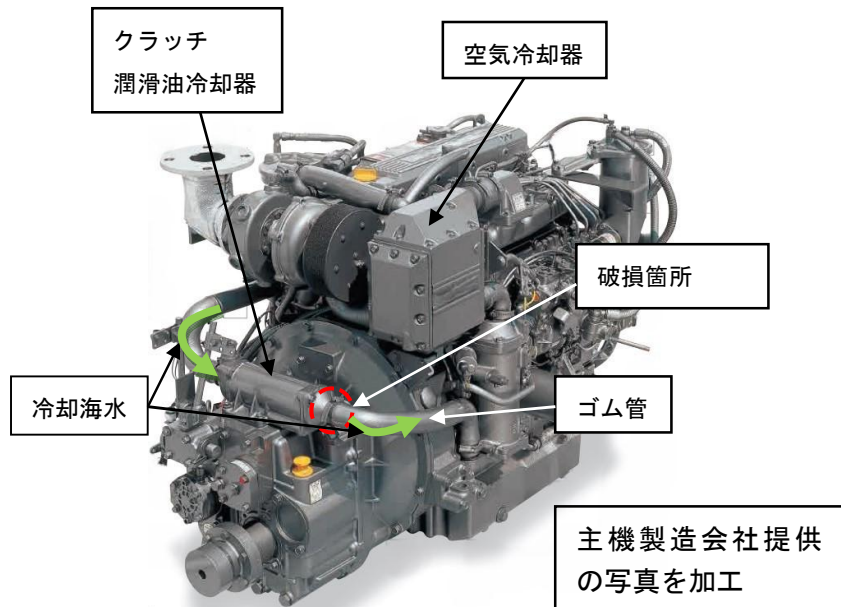
写真1 同型主機

本船は、後日、修理会社による点検の結果、主機のクラッチ潤滑油冷却器冷却海水出口側蓋の出口配管（以下「本件配管」という。）のゴム管との接続部が破断していたことが判明した。

本件配管は、青銅鑄物^{*1}（JIS規格 CAC406C）製で肉厚が約5mmであったが、腐食によって肉厚が半分ほどになっており、また、ゴム管も経年劣化によって、硬化していた。

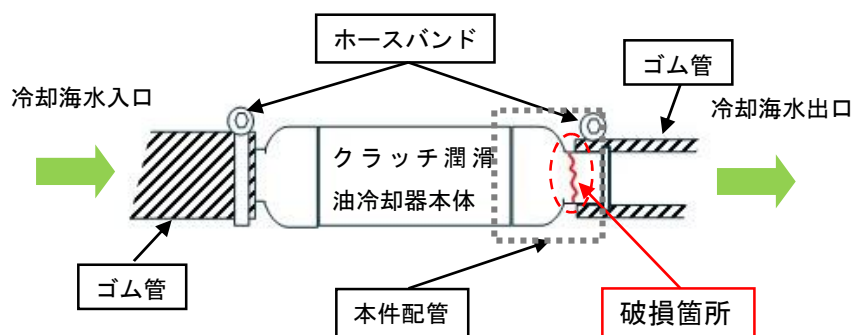
図2 クラッチ潤滑油冷却器構造図

冷却海水系統は、取水口から取り入れた海水が、冷却海水ポンプ、清水冷却器、クラッチ潤滑油冷却器、主機潤滑油冷却器及び空気冷却器を経て船外に排出されるものであった。
