船舶事故調査報告書

令和8年3月25日
運輸安全委員会（海事専門部会）議決

| 事故の概要 | 引船第二鳳晴丸は、台船TK-1に横着け作業中、TK-1に衝突した。 |

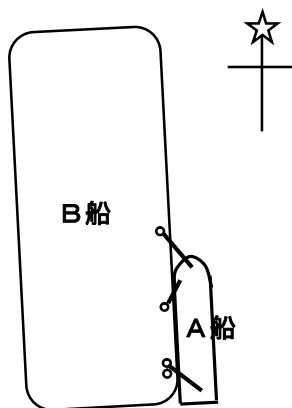
A船がB船を横抱きした時の係船索を取った状態

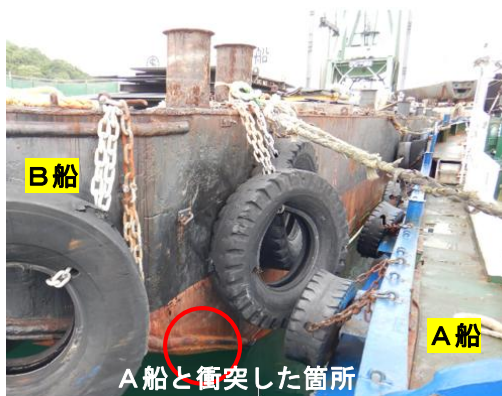
写真1 A船の左舷船首部及び船尾部にB船の係船索をそれぞれ取った状態

船長Aは、A船引船列を航行させた状態で、A船をB船の右舷船尾部付近に向けて移動させて横着けすることとした。（図2①、図2②、写真1参照）

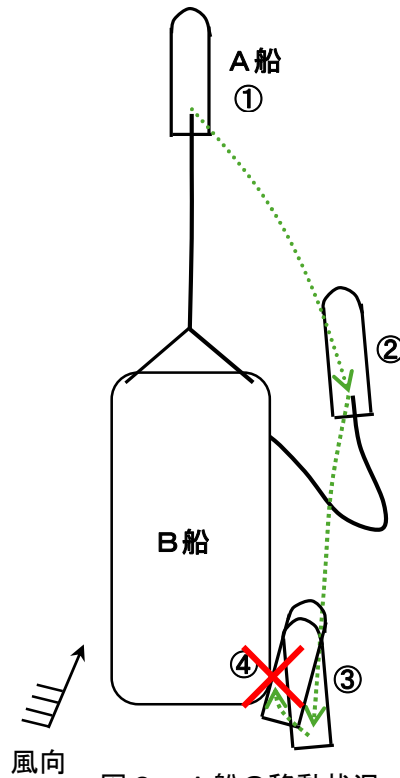
図2 A船の移動状況

船長Aは、海上が荒れて波で船体が上下動していた中、焦ってA船をB船の船尾部付近に移動させようとしたので、A船をふだんの位置よりB船の船尾寄りに移動させた。（図2③参照）

船長Aは、急いでA船をB船の船首方向に移動させて、B船から離れようと、速力を上げ、リモコンの舵ダイヤル（以下「舵ダイヤル」という。）を慌てて右に大きく回した。このため、A船は、船尾が左に振れて、左舷船尾部がB船の右舷船尾部に衝突した。（図2④参照）

| <p>分析</p> | <p>A船は、南南西方からの強い風と波を受ける中、船長Aが、A船をB船に横着けしようとしたことから、北北東方に圧流されたB船から急いで離れようとB船近くで右に大舵角を取ったことにより、船尾が左に振れて、左舷船尾部がB船の右舷船尾部に衝突したものと考えられる。</p> <p>船長Aは、海上が荒れて波で船体が上下動していたものの、B船を水島港内の企業岸壁に船首着けさせる必要があったことから、風波の影響を考慮せず、A船をB船に横着けしようとしたものと考えられる。</p> <p>船長Aは、横着け作業を早く終わらせようと焦ってA船を移動させたことから、B船との位置がふだんの位置からずれ、位置を修正しようとし、B船から急いで離れようとしたものと考えられる。</p> |
| <p>原因</p> | <p>本事故は、南南西方からの強い風と波を受ける中、船長Aが、A船をB船に横着けしようとしたため、北北東方に圧流されたB船から急いで離れようとB船近くで右に大舵角を取ったことにより、A船の船尾が左に振れて、A船がB船に衝突したものと考えられる。</p> |

| <p>再発防止策</p> | <p>今後の同種事故等の再発防止及び被害の軽減に役立つ事項として、次のことが考えられる。</p> <ul style="list-style-type: none"> ・引船の船長は、台船をえい航状態から横着け状態等に変更する場合、風波の影響を考慮した上で、安全かつ適確に横着け作業等を行うこと。 ・船長は、燃料油等の流出を確認した場合、速やかに海上保安庁等に通報するとともに、燃料タンクの空気の閉鎖等の更なる油の流出防止、オイルフェンスの設置等の油の拡散防止等の措置を採ること。 |

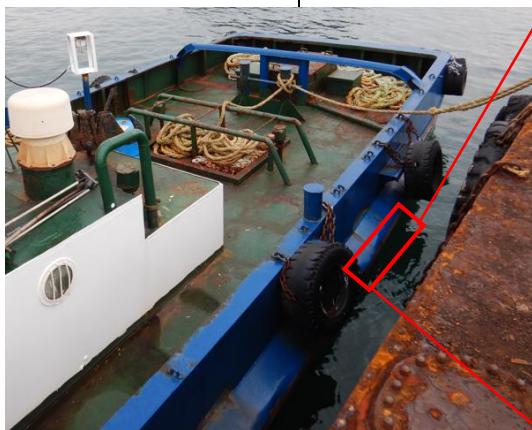
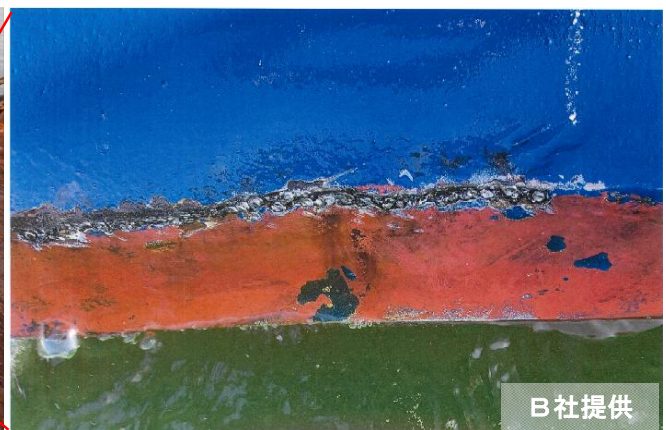
写真2 A船及び損傷した空所の損傷状況

| 損傷 | A 左舷船尾部空所に亀裂等 B 右舷船尾部外板に擦過傷 |

船長Aは、A船の損傷状況を確認したところ、左舷船尾部付近の海面に浮遊する油を認めた。

B社は、A船の周囲にオイルフェンスを設置し、ダイバーによる潜水調査等を実施したところ、破口が生じた空所（以下「損傷した空所」という。）と予備の燃料タンクとの隔壁に腐食が確認された。（写真2参照）

| | <p>B社は、外板の破口等を修理した後、損傷した空所等からA重油が混じった海水を抜き取り、漏油がないことを確認した。</p> <p>船長A及びB社は、A船の航行に支障がなく、流出した油も少ないと思い、本事故直後に本事故の発生及び油の流出を海上保安庁に直ちに通報しなかった。</p> <p>A船は、水島港内の企業岸壁に戻り、鋼材等を積み込んだB船をえい航して、愛媛県^{いまぼり}今治市今治港に向けて出航した。</p> <p>B社が後日抜き取った油等を調査したところ、抜き取った油等の量は、4,400ℓであり、そのうちA重油が3,500ℓであった。流出したA重油の量は不明であった。</p> <p>A船及びB船は、本事故時、正式な油防除資材等を備えていなかった。</p> |
