船舶事故調査報告書

運輸安全委員会（海事専門部会）議決

事故種類	乗揚
発生日時	令和7年7月8日 04時45分頃
発生場所	島根県海士町中ノ島木路ヶ埼東方 木路ヶ埼灯台から真方位084°250m付近 (概位 北緯36°02.1' 東経133°04.3')
事故の概要	漁船第十八丸は、帰航中、浅所に乗り揚げた。
事故調査の経過	令和7年7月9日、主管調査官（広島事務所）を指名 原因関係者から意見聴取手続実施済
事実情報 船種船名、総トン数 船舶番号、船舶所有者等	漁船 第十八丸、19トン SN2-2882（漁船登録番号）、株式会社一丸（A社） 第292-49142号（船舶検査済票の番号）
乗組員等に関する情報	船長、一級小型・特殊・特定 乗組員、操縦免許 なし
負傷者	なし
損傷	右舷船首部及び船底中央部外板に破損等
気象・海象	気象：天気 曇り、風向 北東、風速 約4m/s、視界 良好 海象：波高 約0.5m、潮汐 上げ潮の中央期 日出時刻：04時58分頃
事故の経過	<p>本船は、中型まき網漁に従事する船団の灯船で、船長（A社代表取締役）及び乗組員1人が乗り組み、島後水道での操業を終えた後、僚船とともに島根県西ノ島町浦郷漁港に向けて帰航を開始した。</p> <p>船長は、レーダー及びGPSプロッターを作動させて、本船を約15～17ノットの対地速力で西南西進させ、西ノ島の高田鼻東方沖で乗組員から操船を替わる旨の申出を受けて交替し、操舵室後方の寝台に移動した。</p> <p>乗組員は、操舵室の操縦席に腰を掛け、手動操舵で操船に当たり、本船が高田鼻南東方沖を通過した頃、操業の疲れから眠気を感じた。</p> <p>乗組員は、ふだん眠気を感じた際には、携帯電話で音楽を聴いたり、僚船の乗組員へ連絡したりして眠気を覚ましていたが、浦郷漁港までの航行距離は短いと思ったので、携帯電話を見たり、操舵室の窓を開けて外気を取り入れたりして操船を続けた。（図1参照）</p>

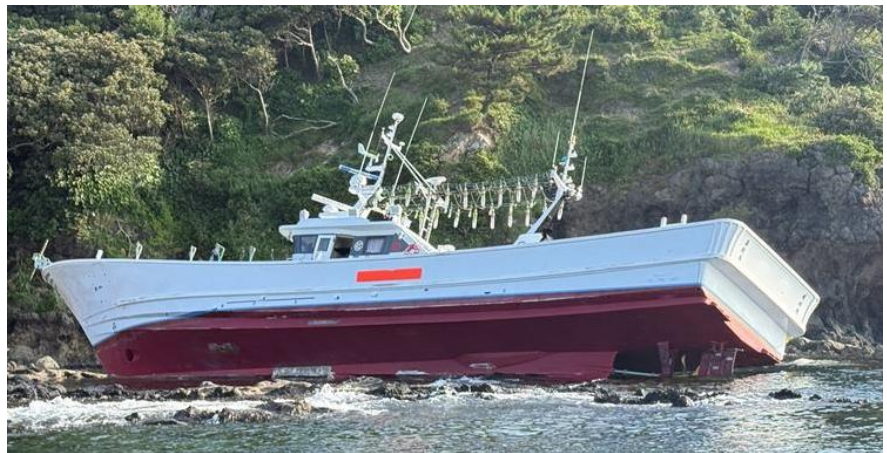
写真1 本船（海上保安庁提供）

本船は、西南西進を続け、木路ヶ埼東方の浅所に乗り揚げた。(写真1参照)

<p>いた乗組員が居眠りしたため、木路ヶ埼東方の浅所に乗り揚げたものと考えられる。</p>
再発防止策	<p>今後の同種事故等の再発防止に役立つ事項として、次のことが考えられる。</p> <ul style="list-style-type: none">・ 操船者は、眠気を感じた場合、操縦席に腰を掛けたまま同じ姿勢で操船を続けず、眠気を払拭する行動をとり、眠気が払拭できない場合は、他の乗組員と共に操船するか、操船を交替すること。・ 船舶所有者は、乗組員の資格を確認した上で、単独での操船に従事させること。・ 漁船の船長は、漁場から帰航する際、操業後の疲労の蓄積等を考慮し、当直が可能な乗組員がいる場合には複数で当直に当たり、相互に居眠り運航を防止するための体制をとることが望ましい。
