船舶事故調査報告書

令和8年3月25日

運輸安全委員会（海事専門部会）議決

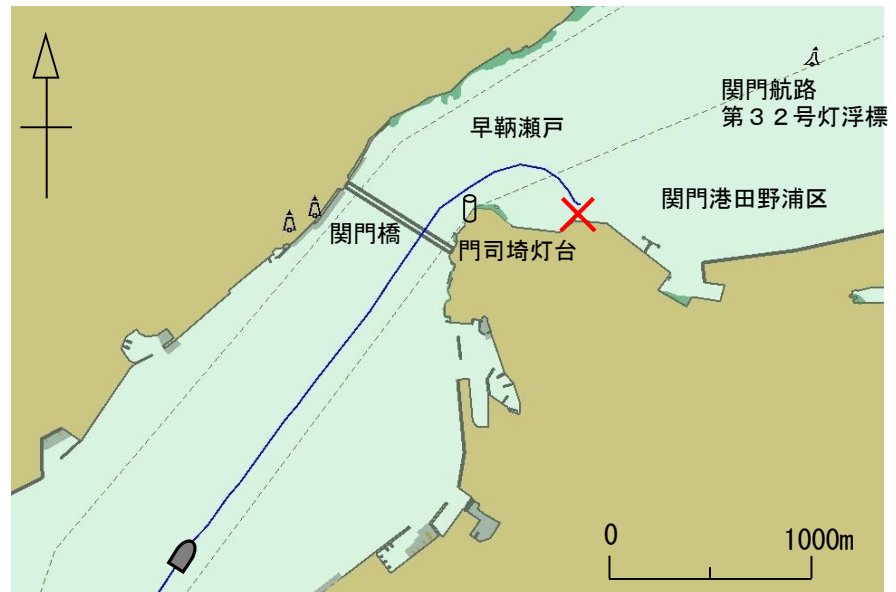
図1 航行経路図

事故種類	乗揚
発生日時	令和7年4月20日 20時21分頃
発生場所	関門港 ^{たのうら} 田野浦区 門司埼灯台から真方位093° 650m付近 (概位 北緯33° 57.7' 東経130° 58.2')
事故の概要	押船 ^{しんこう} 新光丸は、はしけしんこうと押船列を構成して航行中、しんこうが浅所に乗り揚げた。
事故調査の経過	令和7年7月7日、主管調査官（門司事務所）を指名 原因関係者から意見聴取手続実施済
事実情報 船種船名、総トン数 船舶番号、船舶所有者等	A 押船 新光丸、168トン 132282、内田建設株式会社（A社） B はしけ しんこう、総トン数不詳（全長117.93m） なし、A社
乗組員等に関する情報	船長、四級（航海）
負傷者	なし
損傷	A なし B 船首部に亀裂を伴う凹損
気象・海象	気象：天気 曇り、風向 南、風力 2、視界 良好 海象：海上 平穏、潮汐 上げ潮の初期、潮流 約6ノット（kn）の東流
事故の経過	A船は、船長ほか8人が乗り組み、海砂約4,500m ³ を積載したB船の船尾凹部にA船の船首部を連結して押船列（以下「A船押船列」という。）を構成し、福山港に向けて山口県下関市蓋井島 ^{ふたおい} 沖を出航した。 船長は、出航する際、海上保安庁のインターネットサイト及び潮汐表によって、関門航路の早瀬 ^{はやとものせと} 瀬戸通航時の潮流が約5～6knの東流となることを確認した。 船長は、GPSプロッター及びレーダーを作動させ、遠隔操舵装置を使用して単独で操船に当たり、機関を全速前進として関門航路に入航し、台場鼻 ^{だいば} の潮流信号所の表示が6knの東流であることを確認した。 船長は、約11knの対地速力で関門橋の下を通過した後、右舵約5°を取った。 船長は、門司埼灯台が右舷正横約150m付近となった頃、A船押船列の右回頭を止めて関門航路第32号灯浮標に向けようと、左舵約10°の当て舵を取ったが、A船押船列の右回頭が止まらなかった。

船長は、回頭状況を確認しながら、左舵の舵角を増して最大舵角となる左舵70°としたが、A船押船列の右回頭を止めることができなかった。

A船押船列は、関門港田野浦区の陸岸に向首して関門航路を外れた頃、船長が主機を全速後進に操作したが、B船が陸岸付近の浅所に乗り揚げた。
