船舶事故調査報告書

令和8年3月25日

運輸安全委員会（海事専門部会）議決

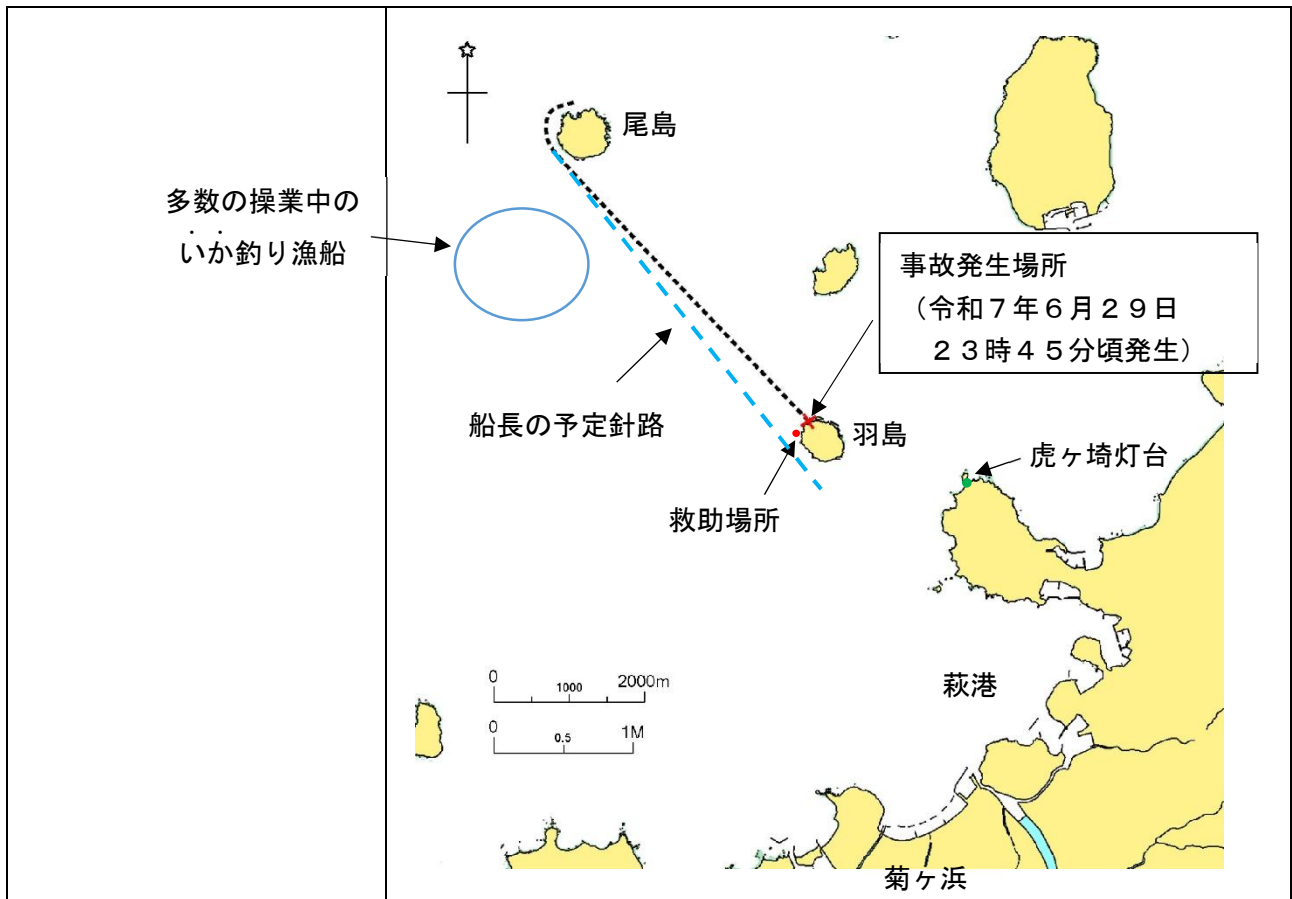
図1 事故発生経過概略図

事故種類	乗揚
発生日時	令和7年6月29日 23時45分頃
発生場所	山口県萩市羽島北西方沖 虎ヶ埼灯台から真方位290° 1.2海里付近 (概位 北緯34°28.0′ 東経131°22.5′)
事故の概要	プレジャーボートSEA GULLは、航行中、浅所に乗り揚げた。
事故調査の経過	令和7年7月28日、主管調査官（門司事務所）を指名 原因関係者から意見聴取手続実施済
事実情報	
船種船名、総トン数	プレジャーボート SEA GULL、5トン未満（長さ10.07m）
船舶番号、船舶所有者等	271-22814山口、個人所有
乗組員等に関する情報	船長、一級小型・特殊・特定
負傷者	なし
損傷	船底に破口及び擦過傷、プロペラ翼及び舵に曲損等
気象・海象	気象：天気 晴れ、風向 南、風力 1、視界 良好 海象：波高 約1.0m、潮汐 低潮時 月没時刻：22時31分頃（月齢3.7）
事故の経過	<p>本船は、船長が1人で乗り組み、友人4人を乗せ、萩市尾島北西方沖での釣りを終え、萩市萩港へ帰航を開始した。</p> <p>船長は、操舵室上方のフライングブリッジの椅子に腰を掛け、GPSプロッターを作動させ、手動操舵で操船した。</p> <p>船長は、尾島西方沖で本船を南進させようとしたところ、前路で操業中のいか釣り漁船を多数認めたので、いか釣り漁船群の東方を通り、羽島西方沖を航行して帰航しようと思い、本船を約15ノットの対地速力で南東進させた。</p> <p>船長は、操業中のいか釣り漁船群を右舷側に見て通過した。船長は、月が出ていなかったため羽島の島影を確認できなかったことや萩港の菊ヶ浜付近の街灯りが見えなくなったことから、羽島付近から萩港までは過去のGPSの航跡を辿ろうと考えた。このため、GPSプロッターの操作を行っていたところ、本船は、羽島北西方の浅所（以下「本件浅所」という。）に乗り揚げた。</p> <p>船長は、機関を後進として本船を離礁させ、舵が思い通りに操作できなかったため、バウスラスタを舵の代わりに使用しながら帰航しようとしていたところ、船底からの浸水を認め、自力航行不能と判断して錨泊した。その後、118番通報して海上保安庁に救助要請した。</p> <p>(図1 参照)</p>

<p>分析</p>	<p>船長は、本船が帰航中、GPSプロッターを作動させていたものの、これまでも通航したことのある海域であったことから、目視による操船に頼っていたものと考えられる。</p> <p>船長は、本船が南東進中、目視での航行に不安を感じたことから、GPSプロッターで進路を確認しようとしたが、本件浅所に向かっていくことに気付く間もなく、本船は本件浅所に乗り揚げたものと考えられる。</p> <p>本事故当日は、月明かりのない暗夜であったことから、船長は進路上にあった羽島の島影を十分に視認できなかった可能性が考えられる。また、漁船群の避航によってふだんよりも進路が東側にずれていたことから、羽島によって、目標針路にしていた萩港の菊ヶ浜付近の街灯りが遮られた可能性が考えられる。</p>
<p>原因</p>	<p>本事故は、夜間、本船が南東進中、船長が、目視のみで操船し、GPSプロッターで船位の確認を行わなかったため、本船が羽島に向かっていくことに気付かず、本船が本件浅所に乗り揚げたものと考えられる。</p>
<p>再発防止策</p>	<p>今後の同種事故等の再発防止に役立つ事項として、次のことが考え</p>

- ・ 小型船舶の船長は、目視のみに頼らず、GPSプロッター等の航海計器で船位を確認しながら操船すること。
