船舶事故調査報告書

令和8年3月25日

運輸安全委員会（海事専門部会）議決

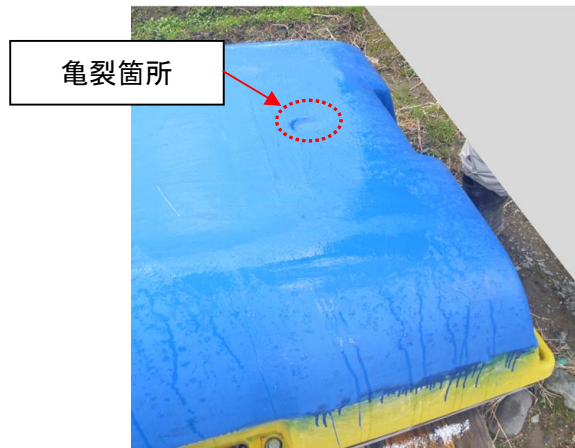
写真1 本船の船尾部船底面（本事故後修理及び塗装を行った状態）

本船は、後日修理会社によって、船尾部船底外板中央付近に亀裂が確認された。なお、船内側の甲板及び側壁には亀裂などの損傷は確認されなかった。（写真1参照）

本船は、船尾部船底に亀裂があったことから、漂流中に同亀裂から床板と船底との間に浸水したものと考えられる。

本船の亀裂については、操縦者が本船を車両から降ろして移動する際に本船の船底を地面に引きずることがあったことから、そのときに生じた可能性があると考えられる。

本事故は、本船が漂流中、操縦者が、出航前の点検で船体の損傷の有無を確認しなかったため、船尾部船底に亀裂が生じていることに気

付かず、同亀裂から浸水したものと考えられる。
<b>再発防止策</b>	<p>今後の同種事故等の再発防止及び被害の軽減に役立つ事項として、次のことが考えられる。</p> <ul style="list-style-type: none"><li>・ミニボートの操縦者等は、出航前にミニボートの船体外部（水線下）の損傷などを確認すること。</li><li>・ミニボートの操縦者等は、船体が転覆するなど救援が必要な状態になった際は、必ず海上保安庁に通報すること。</li></ul>
