船舶事故調査報告書

令和8年3月25日

運輸安全委員会（海事専門部会）議決

| 事故の概要 | 漁船 ^{ジェイエフ} JFよし丸は、航行中、転覆した。 |

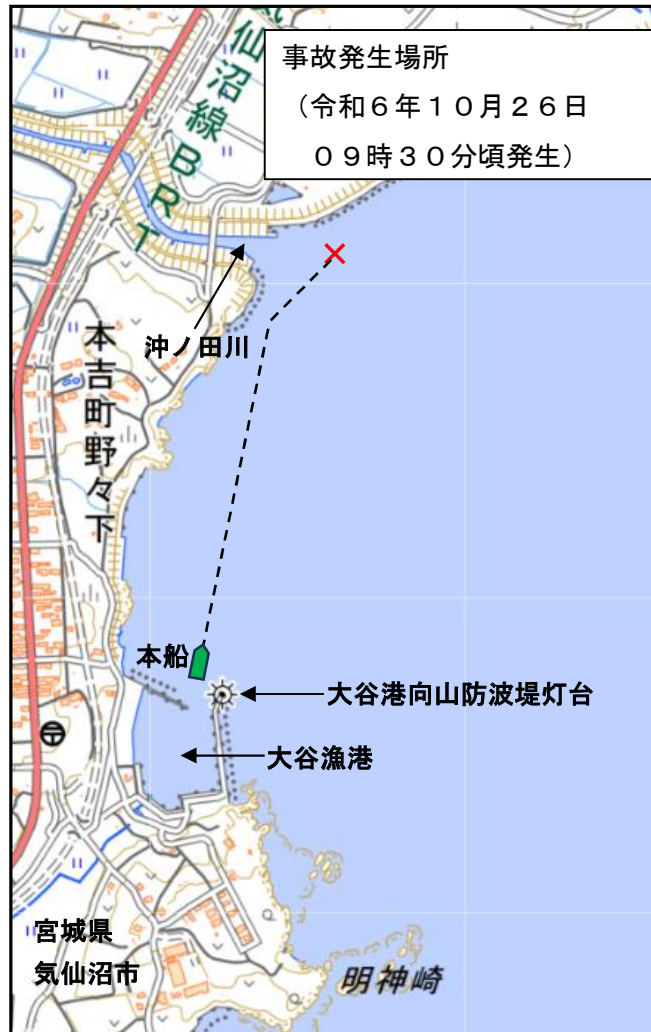
付図1 事故発生経過概略図

| 事故の経過 | <p>本船は、船長が1人で乗り組み、沖ノ田川河口付近に仕掛けておいたたこ籠の回収を行う目的で、気仙沼市大谷漁港を出港した。</p> <p>本船は、船長が船尾部の左舷側に座って船外機の操作を行い、約10km/hの対地速力で沖ノ田川河口付近を北東進中、左舷船尾方から約1.0mの波を受けて船体が持ち上げられ、右舷側に転覆した。</p> <p>船長は、本船が転覆した際、海上に投げ出されたが、付近の海岸の砂浜に自力で泳ぎ着いた。</p> <p>付近の陸上を散歩していた通行人は、転覆している本船及び本船の付近を泳ぐ人影を発見し、本事故の発生を119番通報した。</p> <p>船長は、救急車で気仙沼市内の病院に搬送され、右脇腹打撲等と診断された。</p> <p>本船は、本事故後、沈没して廃船処理された。</p> <p>船長は、本事故当時、固型式の救命胴衣を着用していた。</p> <p>船長は、河口付近では三角波（河口付近で発生する河川流（川からの流れ）と海からの風浪やうねりとが重なり合って発生する三角状の波高の高い波）が発生しやすいことを知っていたが、本事故当時、早くたこ籠を回収したかったこともあり、転覆する可能性を考えるとなく操船を続けた。</p> <p>海上保安庁のウェブサイトには、河口付近では、河川流の影響を受け、大きな三角波が広い範囲で発生し、小型船舶が三角波によって転</p> |

| | <p>覆する事故が後を絶たない旨が記載されている。</p> <p>(付図1 事故発生経過概略図 参照)</p> |
| 分析 | <p>本船は、沖ノ田川河口付近を北東進中、左舷船尾から高波を受け、右舷側に傾斜して転覆したものと考えられる。</p> <p>本船は、船外機付きの小型漁船であり、乾舷が小さく耐航性は必ずしも高くないことから、左舷船尾から波高約1.0mの波を受けて転覆したものと考えられる。</p> <p>船長は、河口付近では、いわゆる三角波が発生しやすく、転覆するおそれについては認識していたものの、たこ籠の回収を急いでいたことから、周囲の波の状況に対する監視が不十分となり、本事故の発生を未然に防ぐことができなかつたものと考えられる。</p> |
| 原因 | <p>本事故は、本船が、沖ノ田川河口付近を北東進中、波高が高い状態の河口付近を航行したため、左舷船尾部から波高約1.0mの波を受けて右舷側に転覆したものと考えられる。</p> |

| 再発防止策 | <p>今後の同種事故等の再発防止に役立つ事項として、次のことが考えられる。</p> <ul style="list-style-type: none"> ・ 小型船舶の船長は、河口付近で、いわゆる三角波の発生が予想される場合には、同付近を航行させたり、錨泊させたりすることを控えること。 ・ 小型船舶の船長は、自船の耐航性（乾舷が小さく波の影響を受けやすいこと）に留意し、常時、航行海域の波浪状況を監視すること。 |
