船舶事故調査報告書

令和8年3月25日  
運輸安全委員会（海事専門部会）議決

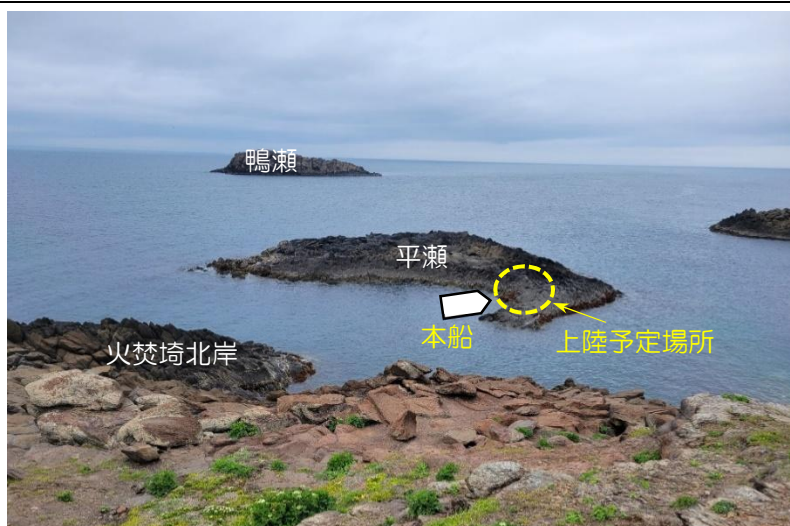
図2 平瀬での本船の係留予定場所

| <p>事故の経過</p> | <p>れ、本事故時いずれも継続中であった。</p> <p>(1) 出航までの経過</p> <p>船長は、11時30分頃に自動車で火焚埼に向かい同埼から周辺海域を見たところ、火焚埼北岸と同埼北岸の北側にある平瀬と<sup>ひら</sup>の間の海域は、北東寄りの風や波が平瀬に遮られて弱まっていたので、平瀬に本船を係留して岩海苔<sup>のり</sup>を採取することができると思った。このとき、潮の流れは考慮していなかった。</p> <p>船長は、帰宅後、テレビで天気予報を確認し、佐世保市（宇久地域）に強風及び波浪注意報が発表され、波高が約2m以上であることを知ったが、前記のとおり実際の海象等の状況を確認していたので、引き続き、平瀬で岩海苔を採取することができると思っていた。</p> <p>船長は、昼食後に、佐世保市<sup>ふるさと</sup>古里漁港を出航することとした。<br/>(図1 参照)</p> <div data-bbox="159 840 1436 1724"> </div> <p>(2) 本事故発生に至る経過</p> <p>本船（和船型の船外機船、長さ5.7m、幅1.6m、深さ0.4m）は、救命胴衣を着用した船長が1人で乗り組み、岩海苔採取のため、13時10分頃に平瀬に向けて古里漁港を出航した。</p> <p>船長は、13時20分頃に平瀬の南側に到着した。(図2参照)</p> |

船長は、本船の船首を平瀬の方に向けて徐々に平瀬に接近させた後、右舷船尾から海中に錨を投入するとともに、引寄せ用ロープ（以下「本件ロープ」という。）の先端に取り付けた四爪フックを左舷船首から平瀬に投げ、岩場に同フックを引っ掛けた。
