船舶事故調査報告書

令和8年3月25日
運輸安全委員会（海事専門部会）議決

事故種類	乗揚
発生日時	令和7年3月31日 17時00分頃
発生場所	熊本県天草市前埼西方沖（魚貫湾） 天草港魚貫城下防波堤灯台から真方位211° 1.2海里（M）付近 （概位 北緯32° 13.3′ 東経129° 59.9′）
事故の概要	プレジャーボートあかり丸は、航行中、干出岩*1に乗り揚げた。
事故調査の経過	令和7年4月14日、主管調査官（長崎事務所）を指名 原因関係者から意見聴取手続実施済
事実情報 船種船名、総トン数 船舶番号、船舶所有者等	プレジャーボート あかり丸、0.2トン 293-37675熊本、個人所有 （写真1 参照）

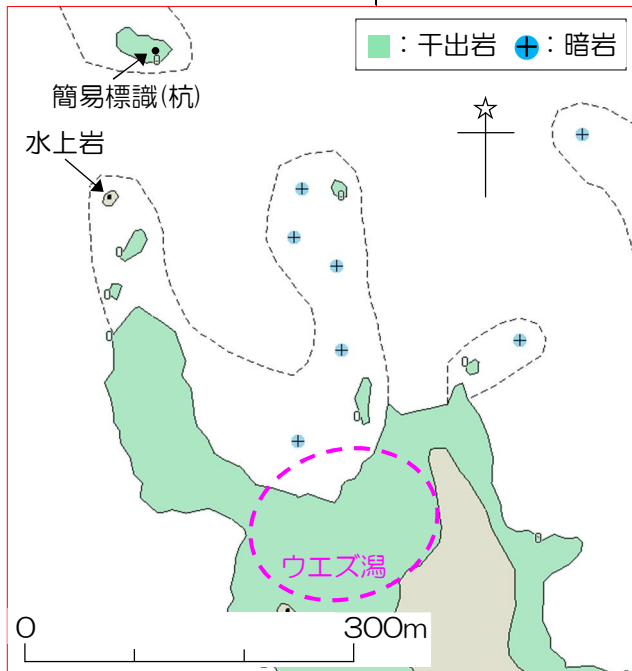
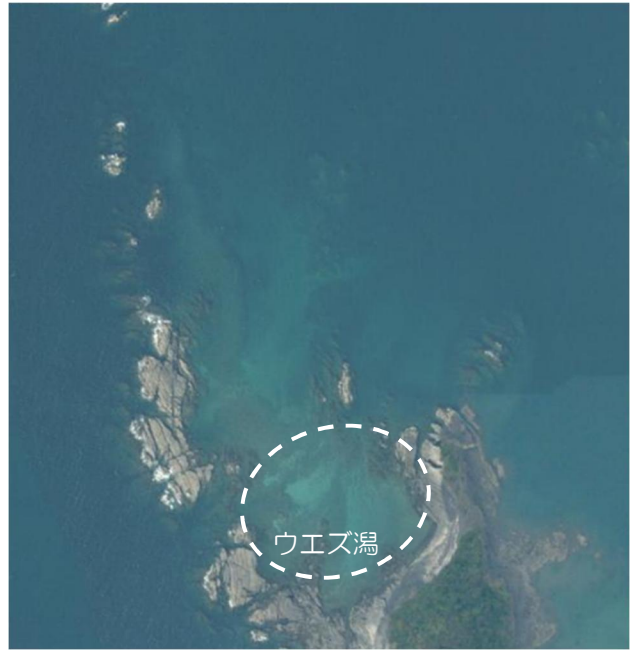
図1 ウエズ潟周辺の水路状況（右図は国土地理院の地理院地図空中写真を加工して使用）

乗組員等に関する情報	船長、二級小型
負傷者	なし
損傷	プロペラ翼端に欠損等
気象・海象	気象：天気 晴れ、風向 東、風力 3、視界 良好 海象：波向 東、波高 約50cm、潮汐 上げ潮の初期（大潮）
事故の経過	(1) 出航時の状況 本船は、GPSプロッターの装備のない和船型の船外機船であり、船長が1人で乗り組み、同乗者2人を乗せ、ウエズ潟と呼ばれる干出域に上陸して貝採りを行う目的で、係留場所を出航した。 本船の喫水は、船首約0.20m、船尾約1.00mであった。 本船の乗船者は、全員救命胴衣を着用していた。 (2) ウエズ潟周辺の水路状況等 ウエズ潟は、干出岩が広がる場所であり、ウエズ潟北方沖には、西側に干出岩が広がり、東側に暗岩*2が点在していた。また、ウエズ潟北方沖の西側に広がる干出岩の北側には、水上岩や簡易

標識*³（杭）が設置された干出岩が存在していた。（図1参照）

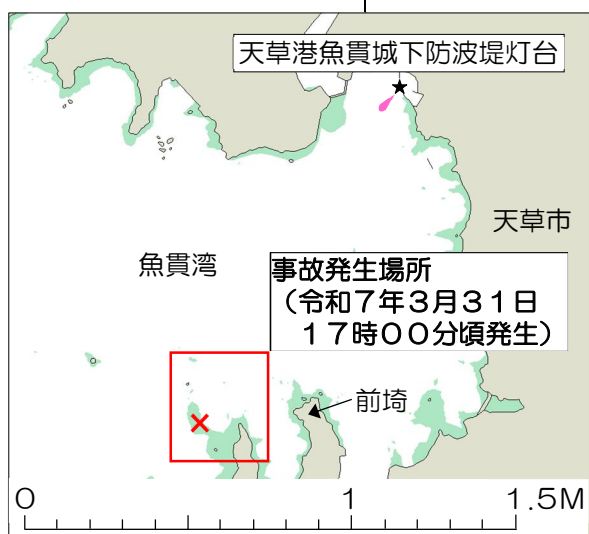
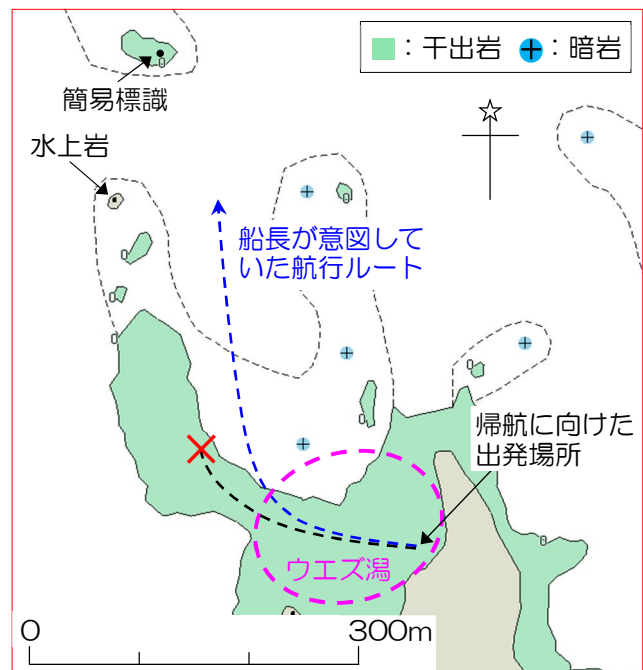
図2 事故発生経過概略図①

船長は、本船を北進させようと右舵を取り、その後、東風によって圧流されて本船の進路が意図していたルートよりも西側にずれ、本船が西方の干出域に向かって航行する状況となったが、船首目標や避険線を定めていなかったため、このことに気付かなかった。

船長は、本船を北進させていたところ、同乗者から海面下の岩に近づいていると言われ、船外機を操作して転舵しようとしたが、その直後、17時00分頃に船外機のプロペラが干出岩に乗り揚げた。
