船舶事故調査報告書

令和8年3月25日

運輸安全委員会（海事専門部会）議決

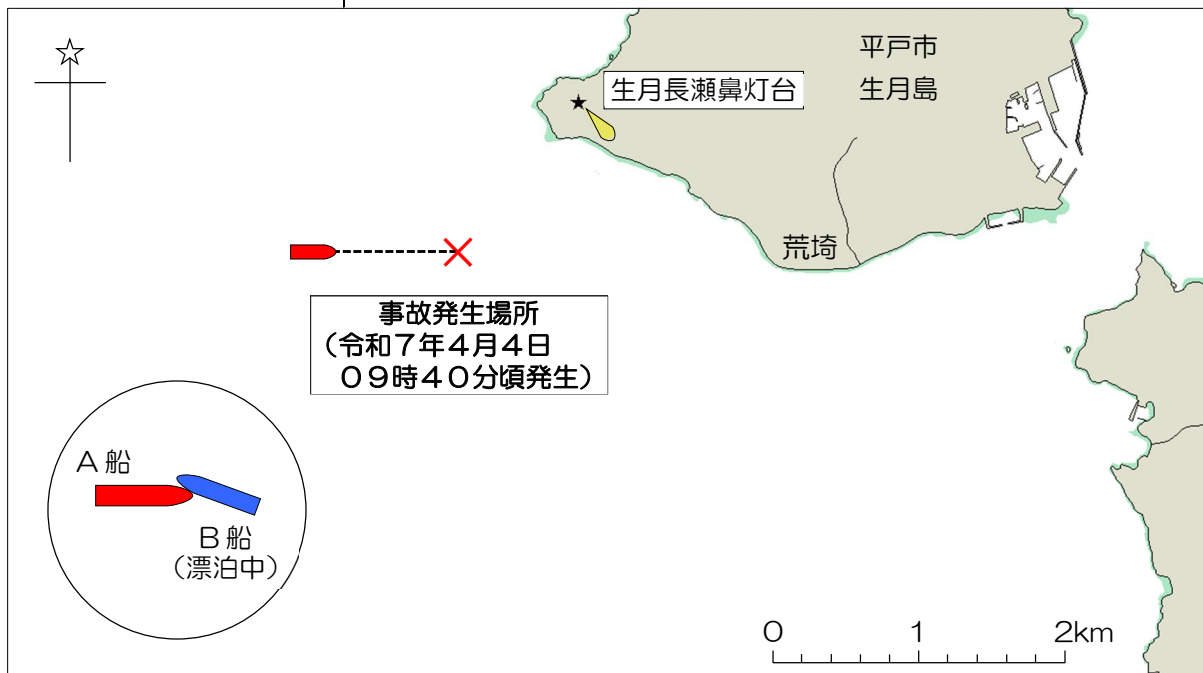
図1 事故発生経過概略図

船長Aは、荒埼を見ながら操船を続けていたところ、09時40分頃、A船の船首部と前路で漂泊していたB船の左舷船首部とが衝突した。

A船は、東進中、船長Aが、船首方に他船はいないと思い込み、船首目標となっていた遠方の荒埼のみを見て、船首方の見張りを適切に行っていなかったことから、前路で漂泊するB船に気付かず、B船と衝突したものと考えられる。

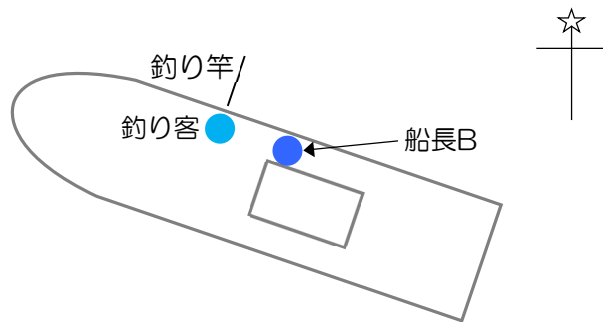
図2 B船乗船者の乗船場所

船長Bは、釣り客が前部甲板右舷側で立って釣りをしている中、釣り客の近くに立ち、釣りの様子を見ながら時折周囲を見回していたところ、B船の左舷船首方から近づいて来るA船に気付いた。(図2参照)
