船舶事故調査報告書

令和8年3月25日

運輸安全委員会（海事専門部会）議決

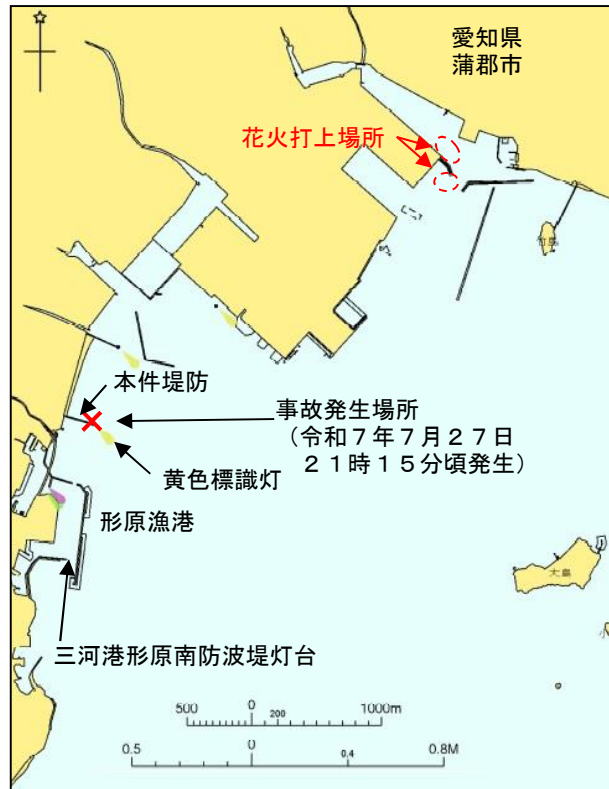
付図1 事故発生場所概略図

事故種類	乗揚
発生日時	令和7年7月27日 21時15分頃
発生場所	愛知県蒲 ^{がまごおり} 郡市形原 ^{かたはら} 漁港北部 三河港形原南防波堤灯台から真方位011°1,060m付近 (概位 北緯34°47.9′ 東経137°11.6′)
事故の概要	プレジャーボート スーパークルーザーやんちゃ姫 ^{ひめ} あおい号は、航行中、捨て石状の堤防に乗り揚げた。
事故調査の経過	令和7年8月27日、主管調査官（横浜事務所）を指名 原因関係者から意見聴取手続実施済
事実情報 船種船名、総トン数 船舶番号、船舶所有者等	プレジャーボート スーパークルーザーやんちゃ姫あおい号、5トン 未満（長さ6.79m） 253-6881愛知、株式会社エルインターナショナル
乗組員等に関する情報	船長、二級小型・特殊
負傷者	なし
損傷	船底外板に擦過傷
気象・海象	気象：天気 曇り、風向 南東、風力 2、視界 良好 海象：海上 平穏、潮汐 下げ潮の初期、潮高 220cm（蒲郡）
事故の経過	本船は、船長が1人で乗り組み、家族等5人を乗せ、乗船者が蒲郡市で花火大会の見物を終えた後、形原漁港に帰航中、同漁港北側にある捨て石状の堤防（以下「本件堤防」という。）に乗り揚げた。 本件防波堤の先端付近には、黄色標識灯が設置されていたが、本事故当時、消灯していた。 本船は、船長が海上保安庁に本事故の発生を通報した後、潮位の上昇によって自然離礁し、自力で帰航した。 (付図1 事故発生場所概略図 参照)
分析	本船は、花火大会の見物を終えて形原漁港に帰航中、本件堤防に乗り揚げたものと認められる。 本事故時は月明かりが乏しく、また、本件堤防は捨て石状であったことから、船長は、防波堤をはっきりと視認することは困難であった可能性があると考えられる。 本事故後、本船は自力で離礁していることから、機関故障によって操船不能になった可能性は低いものと考えられる。 前記から、本事故については、船位確認が適切に行われていなかった可能性があるが、船長から必要な情報が得られなかったことから、乗揚に至った状況を明らかにすることができなかった。
原因	本事故は、夜間、本船が、花火大会の見物を終えて形原漁港に帰航

中、船長が船位を確認していなかったため、本件堤防に乗り揚げた可能性があると考えられる。
再発防止策	<p>今後の同種事故等の再発防止に役立つ事項として、次のことが考えられる。</p> <ul style="list-style-type: none"> ・ 小型船舶の船長は、操船に当たって目視のみに頼らずGPSプロッター等を使用して適切に船位を確認すること。
