船舶事故調査報告書

令和8年3月25日  
運輸安全委員会（海事専門部会）議決

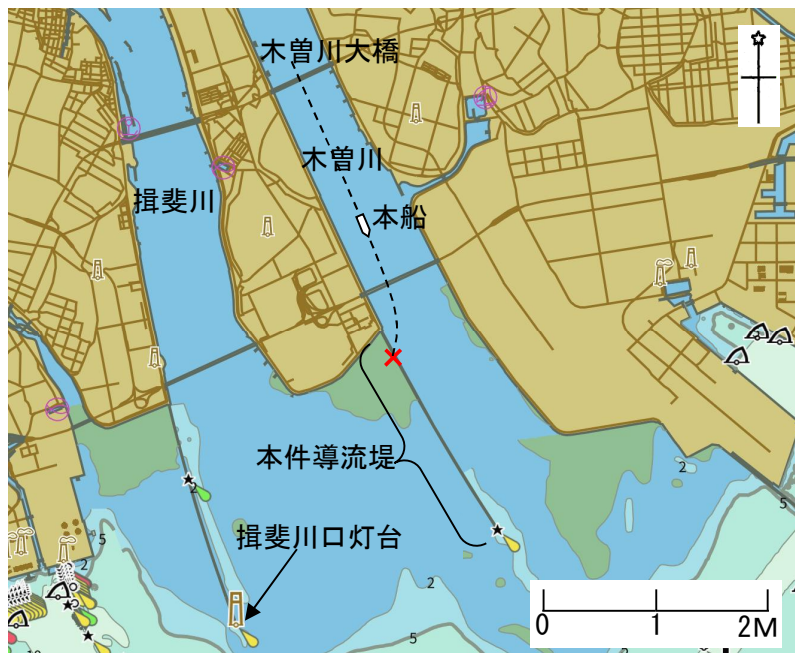
図1 事故発生経過概略図

事故種類	乗揚
発生日時	令和7年8月12日 22時10分頃
発生場所	三重県桑名市木曾川河口の導流堤 揖斐川口灯台から真方位028° 2.1海里（M）付近 （概位 北緯35° 01.8′ 東経136° 44.5′）
事故の概要	プレジャーボート オーロ・ジャクソン号は、航行中、導流堤に乗り揚げた。
事故調査の経過	令和7年8月20日、主管調査官（横浜事務所）を指名原因関係者から意見聴取手続実施済
事実情報	
船種船名、総トン数	プレジャーボート オーロ・ジャクソン号、1.5トン
船舶番号、船舶所有者等	242-30614愛知、個人所有
乗組員等に関する情報	船長、二級小型
負傷者	なし
損傷	船底外板に擦過傷
気象・海象	気象：天気 曇り、風向 北北東、風速 約2m/s、視界 良好 海象：海上 平穏、潮汐 下げ潮の初期 月出時刻：20時28分、月齢：18.3
事故の経過	<p>本船は、船長が1人で乗り組み、友人3人を乗せ、木曾川に架かる木曾川大橋の上流側で乗船者が釣りを行った後、愛知県飛鳥村の定係地に向けて帰航を開始した。</p> <p>船長は、右舷方に見えていた陸岸を目視で確認しながら手動操舵によって、陸岸に沿って木曾川河口方向に約30km/hの対地速力で本船を南南東進させた。</p> <p>船長は、右舷方の陸岸から離れているように感じ、作動させていたGPSプロッターで船位を確認しないまま右舵を取った。</p> <p>本船は、西寄りの進路となって木曾川右岸の河口部に築造された導流堤（以下「本件導流堤」という。）に接近し、本件導流堤に乗り上げて停止した。</p> <p>船長は、直ちに118番通報を行い、救助を要請した。</p> <p>本船は、乗船者全員が一旦本件導流堤上に移動して身の安全を確保した後、自然離礁したので、乗船者全員が再び乗って自力航行で定係地に戻った。</p> <p>（図1 参照）</p>

本船は、夜間、木曾川河口付近を南南東進中、船長が、水面下の本件導流堤を目視できない状況下、不慣れな海域を右舷方陸岸との目測に頼って操船し、GPSプロッターを活用するなど船位の確認を行っていなかったことから、本件導流堤付近を航行していることに気付かずに右舵を取り、水面下の本件導流堤に乗り揚げたものと考えられる。

<b>再発防止策</b>	<p>今後の同種事故等の再発防止に役立つ事項として、次のことが考えられる。</p> <ul style="list-style-type: none"><li>・ 小型船舶の船長は、夜間に目視では視認しづらい堤防、養殖施設、他船等の障害物付近を操船する際は、確実に障害物との距離を保つことができるよう、コンパス、レーダー、GPSプロッター等の航海計器を活用して周囲の見張り及び船位の確認を行い、安全な速力で航行すること。</li><li>・ 小型船舶の船長は、事前に航行予定海域の水路調査を行い、予定針路、目標となる物標、距離を保つべき障害物などを確認すること。</li></ul>
--------------	---
