船舶事故調査報告書

令和8年3月25日
 運輸安全委員会（海事専門部会）議決

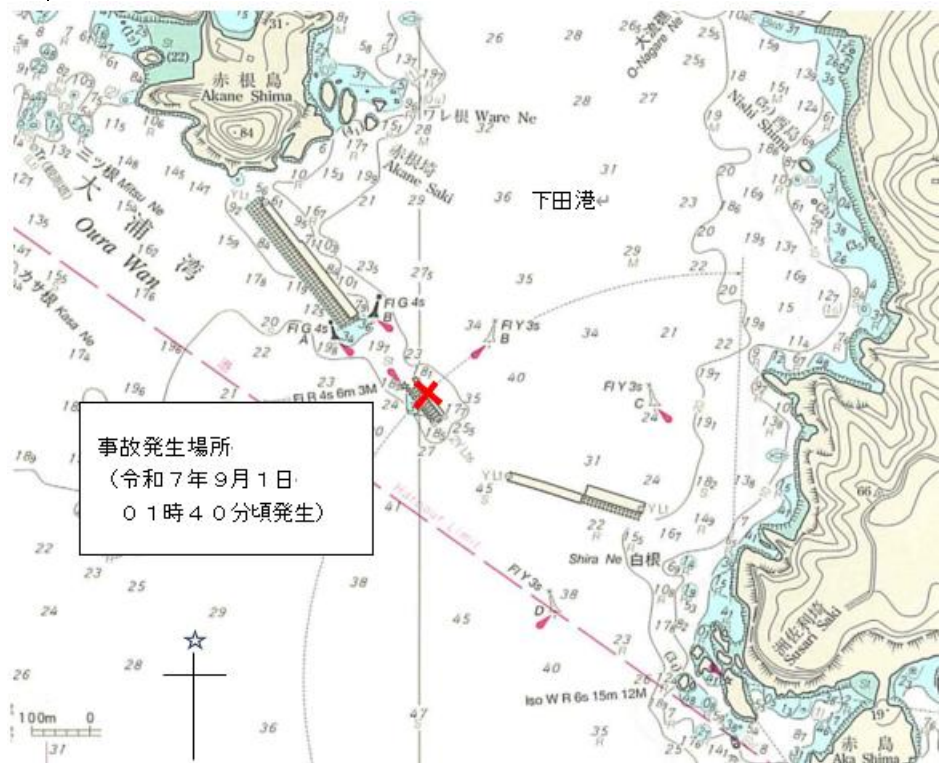
図1 事故発生場所概略図（海図W96部分）

事故種類	衝突（防波堤）
発生日時	令和7年9月1日 01時40分頃
発生場所	静岡県下田市下田港 下田港外東防波堤灯台から真方位318° 180m付近 （概位 北緯34° 39.5′ 東経138° 57.0′）
事故の概要	プレジャーボートとく丸は、南進中、防波堤に衝突した。
事故調査の経過	令和7年9月18日、主管調査官（横浜事務所）を指名 原因関係者から意見聴取手続実施済
事実情報	
船種船名、総トン数	プレジャーボート とく丸、4.0トン
船舶番号、船舶所有者等	241-21058静岡、個人所有
乗組員等に関する情報	船長、一級小型・特殊・特定
負傷者	軽傷 2人（船長、同乗者）
損傷	本船 左舷船首部外板に亀裂 防波堤 擦過傷
気象・海象	気象：天気 晴れ、風向 南西、風力 1、視界 良好 海象：海上 平穏
事故の経過	<p>本船は、船長が1人で乗り組み、友人1人（以下「同乗者」という。）を乗せ、東京都利島村沖の釣り場に向け、法定灯火を表示して下田港を出航した。</p> <p>本船は、レーダー設備がなく、GPSプロッターを作動させ、船長が操縦ハンドルの前に立ち、約7ノットの対地速力で手動操舵によって下田港内を南進した。</p> <p>船長は、過去のGPSプロッターの航跡を目安に操船すれば安全に航行できると思い、目視による見張りを行わず、GPSプロッターの画面で過去の航跡を見ることに意識を集中していたところ、本船が下田港外防波堤（以下「本件防波堤」という。）に衝突した。（図1参照）</p>
