船舶事故調査報告書

令和8年4月22日
運輸安全委員会（海事専門部会）議決

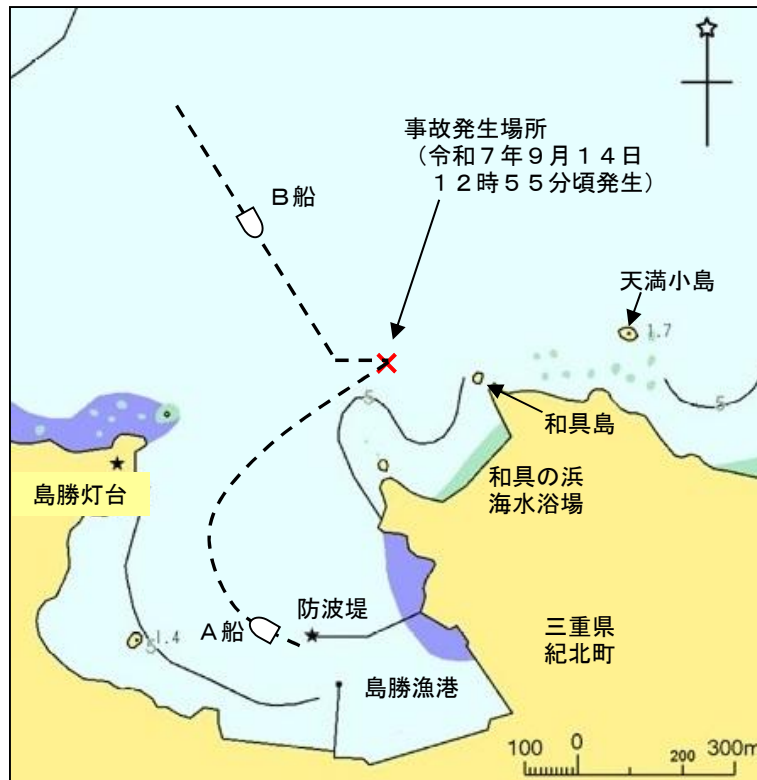
付図1 事故発生経過概略図

<p>であるB船の船舶所有者に救助を依頼した。</p> <p>船長Aは、B船の船舶所有者が乗船した小型船舶が来援したので、A船を操船して、釣り客を迎えに行った後、島勝漁港に戻って118番通報した。</p> <p>B船（レンタルボート）は、船長Bが1人で乗り組み、同乗者B₁及び同乗者B₂ほか1人を乗せ、島勝漁港北西方沖において乗船者4人が釣りを行った後、釣り場を移動することとして紀北町和具島周辺の釣り場に向かった。</p> <p>船長Bは、魚群探知機を作動させ、船尾部の右舷側に腰を掛けて船外機のハンドルを握って操船し、他の3人はそれぞれ持ち込んだ椅子等に船尾側から同乗者B₁、同乗者B₂及びもう1人の同乗者が順に腰を掛けていた。</p> <p>船長Bは、B船の南南東進中、周囲を見回して船舶を見掛けなかったため、前路に航行の支障となる船舶はいないと思い、操船を続けた。</p> <p>船長Bは、和具の浜海水浴場沖でB船を約3.5knに減速させ、左転させて船首を東方に向け、和具島周辺及び魚群探知機の画面の水深を見て、釣り場を探すことに意識を向けた。</p> <p>同乗者B₁は、立ち上がって後方を振り向いた際、B船後方約10mに接近したA船を認めて叫び声を上げた直後、B船とA船とが衝突した。</p> <p>船長B、同乗者B₁及び同乗者B₂は、衝撃を受けて転倒し、船長Bは意識を失った。</p> <p>B船は、同乗者B₁が船外機を止め、B船の船舶所有者が手配した小型船舶によって島勝漁港にえい航された。</p> <p>船長B、同乗者B₁及び同乗者B₂は、救急車によって三重県尾鷲市の病院に運ばれ、意識が戻った船長Bが脳震盪、同乗者B₁が左腕打撲及び同乗者B₂が背中打撲とそれぞれ診断された。</p> <p>船長Bは、その後、地元の医療機関を受診し、外傷性頸部症候群及び右肩関節捻挫並びに末梢神経障害と診断された。</p> <p>(付図1 事故発生経過概略図 参照)</p>
<p>分析</p>	<p>(1) 船長Aは、前路に航行の支障となる船舶はいないと思いつつ、右舷船首方の海水浴場の人影に意識を向け、同方向に視線を向けていたことから、左舷方から接近するB船に気付かなかったものと考えられる。</p> <p>(2) 船長Bは、釣り場を探すために、和具島周辺や魚群探知機の水深に視線を向けていたことから、船尾方から接近するA船に気付かなかったものと考えられる。</p> <p>(3) (1)及び(2)から、A船が北東進中、B船が東進中、両船が衝突したのと考えられる。</p>

原因	<p>本事故は、A船が北東進中、B船が東進中、船長Aが、右舷船首方の海水浴場の人影に意識を向け、同方向に視線を向けて、左舷方の見張りを適切に行っていなかったため、また、船長Bが、釣り場を探すために、和具島周辺や魚群探知機の水深に視線を向けて、船尾方の見張りを適切に行っていなかったため、互いに接近していることに気付かず、両船が衝突したものと考えられる。</p>
再発防止策	<p>今後の同種事故等の再発防止及び被害の軽減に役立つ事項として、次のことが考えられる。</p> <ul style="list-style-type: none"> ・ 船長は、海水浴場及び釣り場等の特定の場所に意識を向けることなく、常時適切に周囲の見張りを行うこと。 ・ 船長は、船舶事故が発生した場合、速やかに118番通報すること。
