船舶事故調査報告書

令和8年4月22日  
運輸安全委員会（海事専門部会）議決

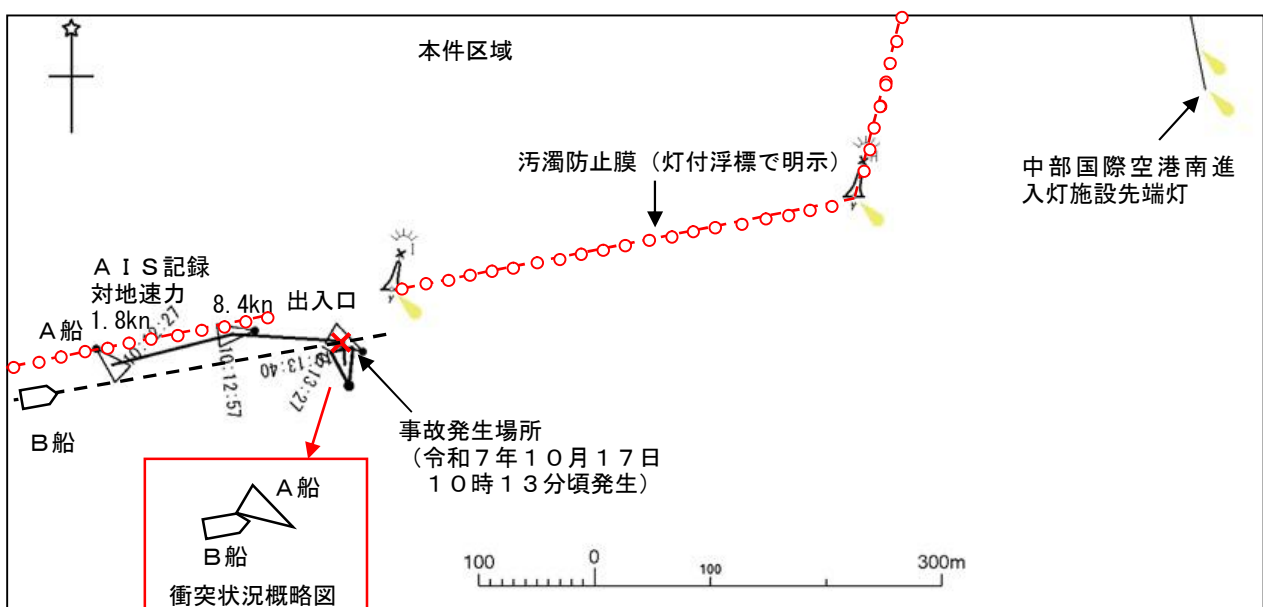
付図1 事故発生経過概略図

<p>することに意識を向けながら、拡声器を用いてB船に本件区域から離れるよう警告した。</p> <p>A船が約8ノット(kn)の速力(対地速力、以下同じ。)で東進中、船長Aは、右舷方にB船が見当たらないことに気付き、B船を追い越したことが分かったので、主機を停止したところ、前進行きあしがある中、北西風によって右舷船尾側を東進していたB船の船首方へ圧流され、どうすることもできず、A船の右舷船尾部とB船の左舷船首部とが衝突した。</p> <p>船長Aは、A船の損傷状況を確認して、A社担当者に本事故の発生を連絡するとともに、海上保安庁に通報した。</p> <p>B船は、船長Bほか1人が乗り組み、中部国際空港西方沖で7回目の底引き網漁の操業を開始した。</p> <p>船長Bは、操舵室中央の操縦席に腰を掛けて操船を行い、船首を東方に向け、自動操舵によって約4knの速力でえい網を開始した。</p> <p>船長Bは、A船がB船の船首方を通過して西北西進しながら左舷方で小型船に対する警戒業務を行っているのを認めた。なお、これまで本件区域の南側に沿ってえい網したことがあったが、接近してくる警戒船はなかった。</p> <p>船長Bは、B船を本件区域南側境界を左舷方に約30m離して東進させていたところ、本件区域南側とB船左舷方との間をB船を追い越していくA船を認めたが、B船の進路及び速力を保持したままとした。A船がB船左舷方にほぼ並んだ際A船から声が聞こえたが、エンジン音で内容が聴き取れなかった。</p> <p>船長Bは、B船左舷側を追い越した左舷船首方約10～20mに見えるA船が急に減速し、B船の進路上へ圧流されているのに気付き、主機のクラッチレバーを中立とした。</p> <p>船長Bは、衝撃を感じなかったのでA船と衝突したと思わず、操業を続けていたところ、海上保安庁からB船がA船と衝突したことについて問合せを受け、操業をやめて、B船を中部国際空港の棧橋に着けた。</p> <p>B船の乗組員1人は、本事故当時、後部甲板で魚の選別作業を行っていた。</p> <p>(付図1 事故発生経過概略図 参照)</p>
