船舶事故調査報告書

令和8年4月22日

運輸安全委員会（海事専門部会）議決

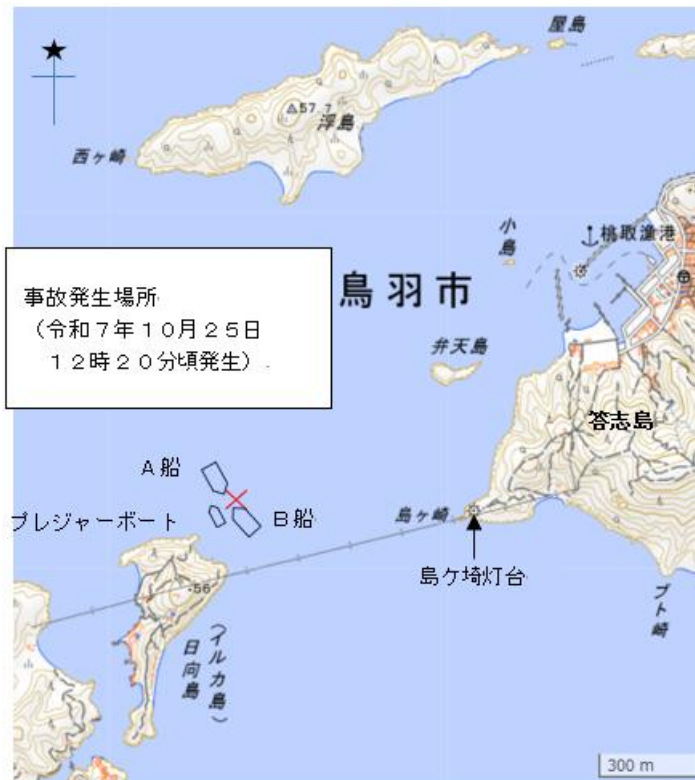
図1 事故発生場所概略図
 国土地理院Webサイトの地理院地図を加工して作成

事故種類	衝突
発生日時	令和7年10月25日 12時20分頃
発生場所	三重県鳥羽市日向島北東方沖 島ヶ埼灯台から真方位274° 720m付近 (概位 北緯34° 30.5′ 東経136° 50.3′)
事故の概要	漁船大弘丸は、南南東進中、また、漁船新秀丸は、船首を北西方に向けて操業しながら漂泊中、両船が衝突した。
事故調査の経過	令和7年11月5日、主管調査官（横浜事務所）を指名原因関係者から意見聴取手続実施済
事実情報 船種船名、総トン数 船舶番号、船舶所有者等	A 漁船 大弘丸、4.4トン ME3-59522（漁船登録番号）、一般社団法人三重県漁船リース事業協会 B 漁船 新秀丸、1.24トン ME3-45932（漁船登録番号）、個人所有
乗組員等に関する情報	A 船長A、一級小型・特殊・特定 B 船長B、二級小型・特殊・特定
負傷者	なし
損傷	A 右舷船首部外板に擦過傷等 B 右舷船首部外板に凹損等
気象・海象	気象：天気 曇り、風向 西、風力 2、視界 良好 海象：波高 約0.5m
事故の経過	A船は、船長Aが1人で乗り組み、三重県伊勢市二見町沖で一本釣り漁の操業を終え、同県志摩市和具漁港に向けて帰港を開始し、約10ノットの対地速力で手動操舵によって南南東進していた。 船長Aは、日向島北東方沖において、右舷船首方で漂泊していたプレジャーボート1隻を視認したので、同船の動静に意識を集中して操船を続けた。 船長Aは、周囲を目視で確認した際、左舷船首方にB船がいることに気付かないまま、プレジャーボート以外に航行の支障となる他船はいないと思い、右舷方を見ながらプレジャーボートを避けようと同じ速力のまま左舵を取ったところ、A船の右舷船首部とB船の右舷船首部とが衝突した。(図1参照)
