船舶事故調査報告書

令和8年4月22日
 運輸安全委員会（海事専門部会）議決

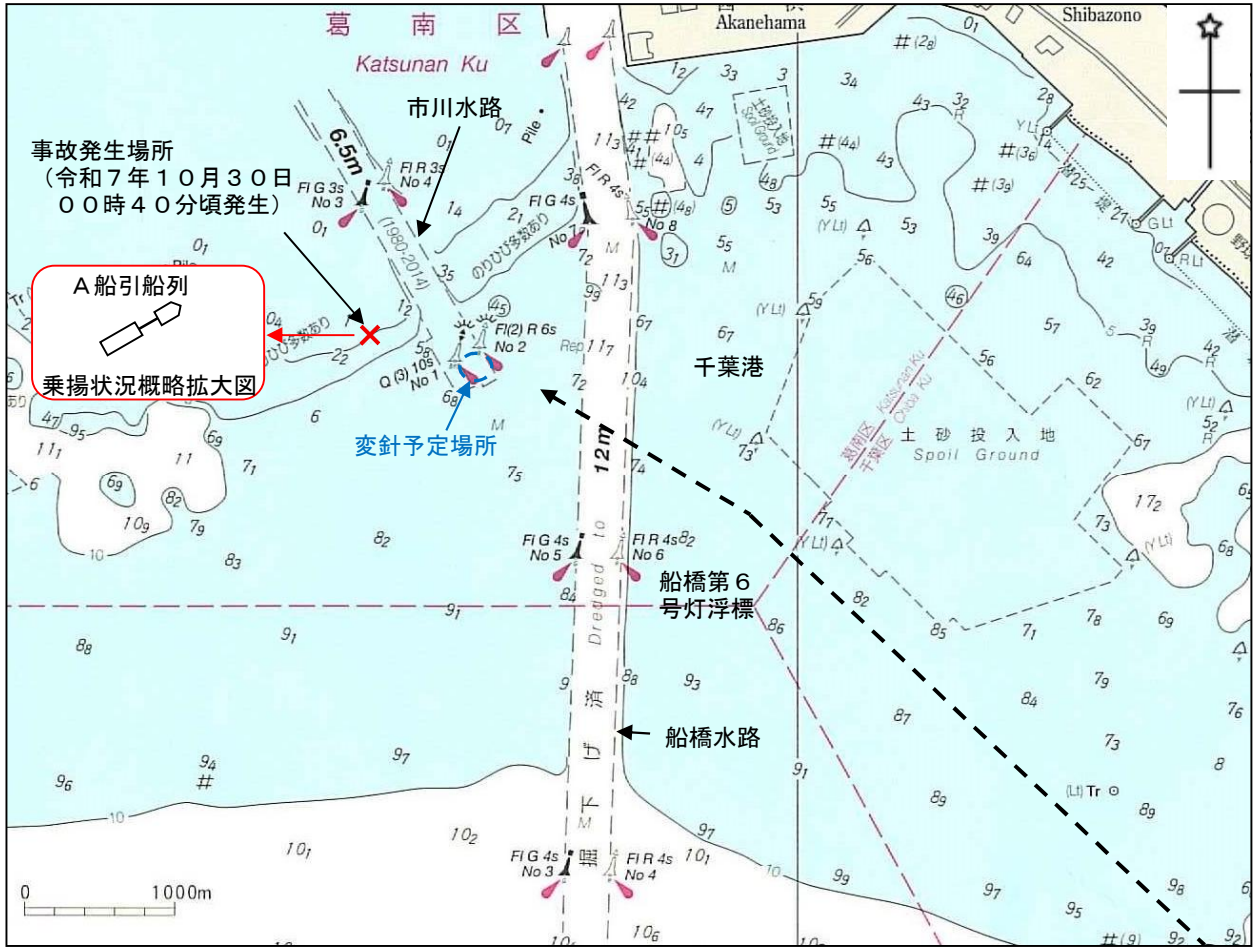
付図1 事故発生経過概略図

事故種類	乗揚
発生日時	令和7年10月30日 00時40分頃
発生場所	千葉県千葉港葛南区市川水路南口付近 浦安沖灯標から真方位067° 3.9海里付近 （概位 北緯35° 38.3′ 東経139° 58.1′）
事故の概要	引船三澄徳丸は、はしけ扇翔をえい航して西北西進中、扇翔が浅所に乗り揚げた。
事故調査の経過	令和7年11月11日、主管調査官（横浜事務所）を指名原因関係者から意見聴取手続実施済
事実情報 船種船名、総トン数 船舶番号、船舶所有者等	A 引船 三澄徳丸、19トン 273-8978千葉、有限会社長生 B はしけ 扇翔、約381トン なし、J-ロジテック株式会社
乗組員等に関する情報	A 船長A、一級小型・特殊・特定
負傷者	なし
損傷	A なし B 船尾部船底に擦過傷
気象・海象	気象：天気 曇り、風向 北、風力 1、視界 良好 海象：海上 平穏、潮汐 下げ潮の中央期、潮高 約95cm（市川）
事故の経過	A船は、船長が1人で乗り組み、鋼製コイル約500tを積載したB船に作業員1人を乗せ、B船を長さ約30mのロープでえい航して引船列（以下「A船引船列」という。）を構成し、千葉港葛南区に向けて同港千葉第2区を出航した。 船長Aは、航行時、周囲に航行の支障となる他船の存在を認めなかった。 船長Aは、操舵室中央の舵輪の前に立って手動操舵で操船に当たり、船橋第6号灯浮標東北東方で市川水路南口の変針予定場所に向け、約4ノットの対地速力でA船引船列を西北西進させた。 船長Aは、千葉港の船橋水路を横切った頃、眠気を感じていなかったものの疲れを感じたので、背もたれ付きの操縦席に腰を掛けて操船を続けていたところ、市川水路南口の手前でいつしか居眠りした。 A船引船列は、変針予定場所を通過して航行を続け、船長Aが、ふと目を覚ました際、右舷船首方に市川水路を示す灯浮標が見えたので同水路に向かうつもりで右転したところ、B船が同水路南口西北西方の浅所（以下「本件浅所」という。）に乗り揚げた。 船長Aは、携帯電話でB船に浸水や漏油がないことをB船作業員か
