# 船舶事故調査報告書

令和8年4月22日

運輸安全委員会（海事専門部会）議決

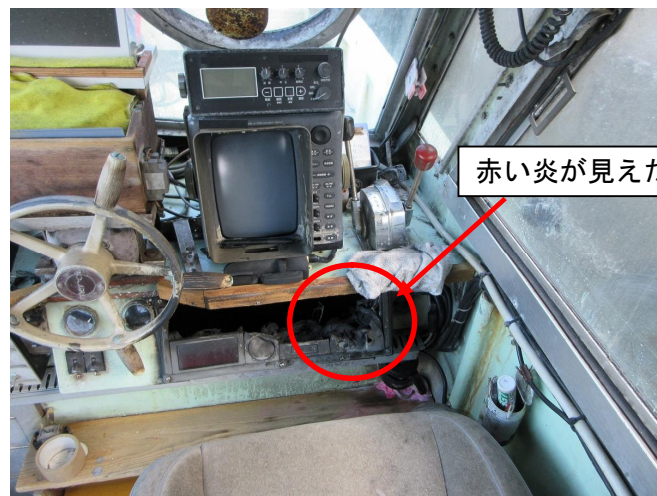
船長は、計器盤の回転計の奥側に赤い炎が見えたので、計器盤に接続されている電気配線が燃えていると思った。

写真2 操舵室の状況（消火後）

- ① 機関室船首側の配電盤と計器版の間の電気配線（以下「本件配線」という。）及び計器盤が著しく焼損していた。
- ② 機関室内の他の電気配線も焼損していたものの、主機等の機器に焼損はなかつた。

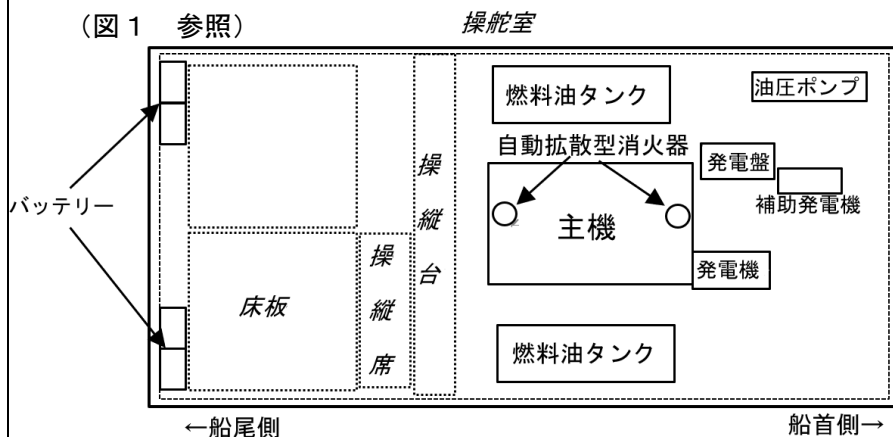
本船の機関室は、操舵室下方に配置されており、主機、発電機、燃料油タンク等が設置されていた。

図1 機関室機器配置図
