船舶事故調査報告書

運輸安全委員会（海事専門部会）議決

事故種類	衝突
発生日時	令和7年5月5日 14時12分頃
発生場所	福井県敦賀市鷺崎東南東方沖 敦賀港鞠山防波堤灯台から真方位344° 1.6 (M) 海里付近 (概位 北緯35° 42.3′ 東経136° 02.8′)
事故の概要	遊漁船一和丸は、南進中、また、ミニポート（船名なし）は、船首を北北東方に向けて錨泊中、両船が衝突した。
事故調査の経過	令和7年10月23日、主管調査官（神戸事務所）を指名原因関係者から意見聴取手続実施済
事実情報 船種船名、総トン数 船舶番号、船舶所有者等	A 遊漁船 一和丸、4.7トン 251-10829福井、個人所有 B ミニポート（船名なし）、総トン数なし（長さ約3.0m） なし、個人所有
乗組員等に関する情報	A 船長A、二級小型・特殊・特定 B 操縦者B、操縦免許 なし
負傷者	なし
損傷	A 左舷船首部外板に擦過傷 B 左舷中央部外板に擦過傷
気象・海象	気象：天気 晴れ、風 ほとんどなし、視界 良好 海象：海上 平穏、潮汐 高潮時、水温 約14℃
事故の経過	A船（レーダーの装備なし）は、船長Aが1人で乗り組み、釣り客2人を乗せ、敦賀市敦賀港のマリーナを出航し、同市立石岬北方2M付近の釣り場で遊漁を行った後、出航場所に向けて釣り場を出発した。 船長Aは、GPSプロッターを作動させ、操舵室中央の舵輪の前に立ち、手動操舵で操船に当たり、約12ノット(kn)の速力（対地速力、以下同じ。）でA船を南南東進させた。 船長Aは、A船を約10kn以上の速力で航行させると船首浮上によって船首方に死角が生じていたので、時々船首を左右に振って船首方の死角を補う見張りを行っていた。 船長Aは、敦賀市明神崎東方沖に達した頃、変針してA船の南進を開始した。その後、しばらくして船首方1、2M付近の鷺崎東方沖から同市小崎東方沖にかけて漂流しているように見える数隻の小型船舶を認めた。 船長Aは、視認した船舶まではまだ距離があるので、接近してから避航すればよいと思い、進路及び速力を保持した。

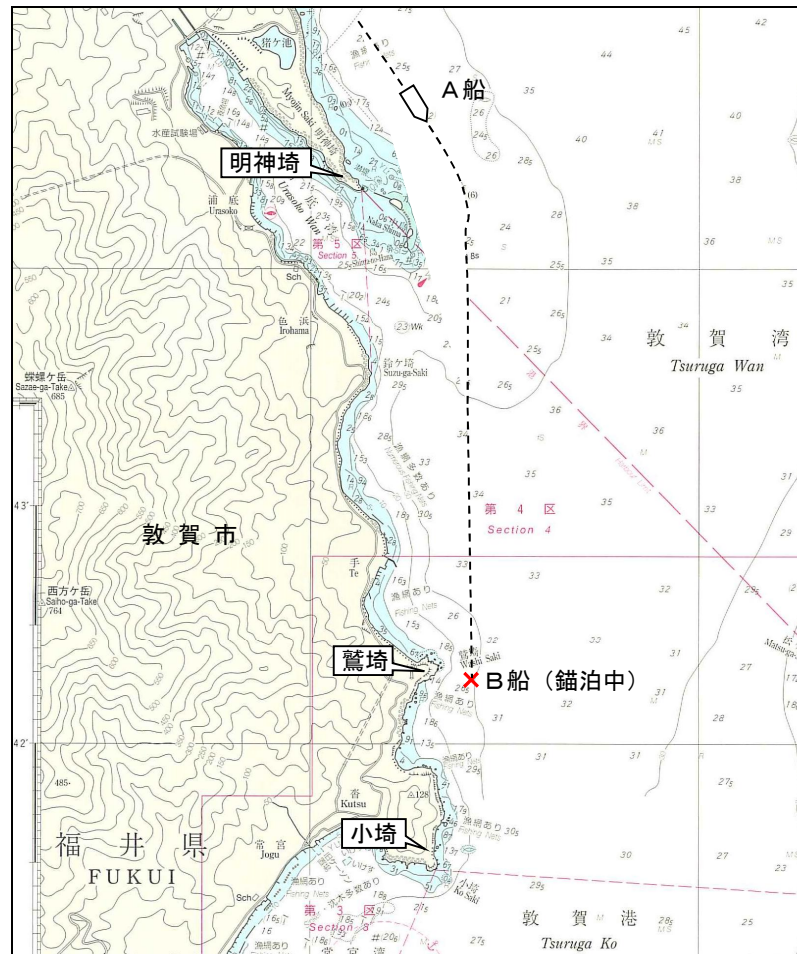
図1 事故発生経過概略図

船長Aは、いつの間にか船首方の船舶を視認できなくなったものの、漫然とA船の南進を続けていたところ、A船とB船とが衝突し、B船が転覆した。

<p>かって接近するので、衝突の危険を感じ、立ち上がってA船に向かって大声を上げて手を振ったものの、B船とA船とが衝突し、同乗者Bと共に海上に投げ出された。</p> <p>操縦者B及び同乗者Bは、海上に浮いていたところ、A船に救助され、A船の出航場所に運ばれた。</p> <p>操縦者B及び同乗者Bは、膨張式の救命胴衣を着用していた。</p> <p>B船は、笛や携帯式エアホーン等を備えていなかった。</p>
<p>分析</p>	<p>(1) A船について</p> <p>① 船長Aは、南進中、船首方1、2M付近に数隻の小型船舶を視認した際、同船舶まで距離があったことから、同船舶に接近してから避航すればよいと思い、同船舶の動静を継続的に監視していなかったものと考えられる。</p> <p>② A船は、約12knの速力で航行していたことから、船首が浮上し、船首方の見張りに支障が出る死角を生じていたものの、船長Aは、死角を補いながら見張りを行うことなく漫然と操船していたものと考えられる。</p> <p>③ ①及び②から、船長Aは、前路で錨泊するB船に気付かず、A船がB船と衝突したものと考えられる。</p> <p>(2) B船について</p> <p>① 操縦者Bは、B船に接近してくるA船を認めていたが、これまで接近する他船がB船の間近を通過していった経験があったことから、本事故当時もA船がB船の間近を通過していくと臆断し、A船の動静を監視することなく釣りをしながら錨泊を続けたものと考えられる。</p> <p>② B船は、錨泊していたことから、A船が至近に迫った際に直ちに避航動作をとることができなかったものと考えられる。</p> <p>③ ①及び②から、B船がA船と衝突したものと考えられる。</p>
<p>原因</p>	<p>本事故は、A船が南進中、B船が船首を北北東方に向けて錨泊中、船長Aが、船首方の見張りを適切に行っていなかったため、前路で錨泊中のB船に気付かず、また、操縦者Bが、A船がB船に接近していることに気付いていたものの、A船を継続的に監視していなかったため、避航動作が遅れ、両船が衝突したものと考えられる。</p>

<p>再発防止策</p>	<p>今後の同種事故等の再発防止に役立つ事項として、次のことが考えられる。</p> <ul style="list-style-type: none"> ・ 小型船舶の船長は、自船の船首方の視界が遮られ、レーダーが装備されていない場合には、操船位置を移動して船首方を確認したり、船首を大きく左右に振ったりするなどして、常時、適切な見張りを行うこと。 ・ 小型船舶の船長は、錨泊中、他船が接近していることを認めた場合、他船が安全に通過すると臆断せず、十分余裕のある時期に、

汽笛等によって注意を喚起するなど衝突を回避する措置を採ること。

- ・ 小型船舶安全規則（昭和49年運輸省令第36号）では、長さ12m未満の小型船舶には汽笛を備える義務はないが、船長は、船舶に対して音響による注意喚起を行うため、携帯式エアホーン等を備えることが望ましい。
- ・ ミニボートの操縦者は、他船から自船を見やすくするために、船尾等に目立つ旗などを掲げることが望ましい。
