船舶事故調査報告書

令和8年4月22日
運輸安全委員会（海事専門部会）議決

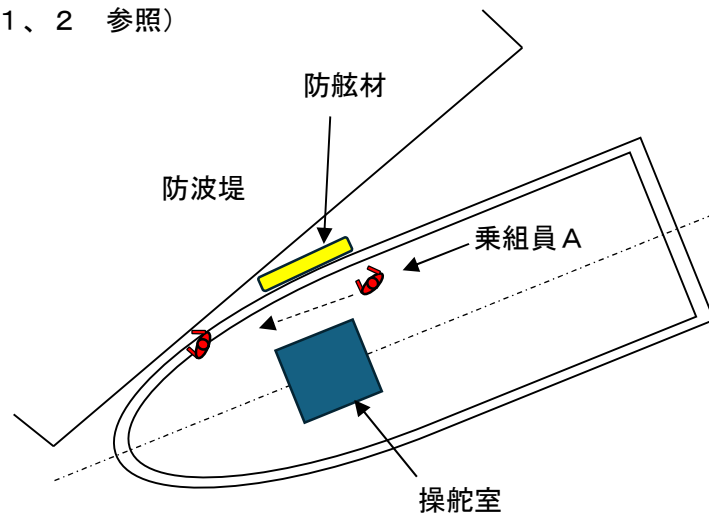
事故種類	乗組員負傷
発生日時	令和7年4月10日 04時20分頃
発生場所	北海道北見市 ^{さかえうら} 栄浦漁港 浜佐呂間港北波堤灯台から真方位038° 2.8海里付近 (概位 北緯44° 07.8′ 東経143° 58.1′)
事故の概要	漁船第八十八御幸丸 ^{みゆき} が防波堤に接近中、乗組員が負傷した。
事故調査の経過	令和7年4月15日、主管調査官（函館事務所）を指名 原因関係者から意見聴取手続実施済
事実情報 船種船名、総トン数 船舶番号、船舶所有者等	漁船 第八十八御幸丸、3.2トン HK3-133015（漁船登録番号）、一般社団法人北海道漁船 リース ディーゼル機関、船内外機、4サイクル、出力276kW、回転数 毎分2,810、6気筒、ボア115mm、使用燃料軽油、令和6年 3月機関製造、令和6年4月6日進水
乗組員等に関する情報	船長、二級小型・特殊・特定 乗組員A
負傷者	重傷 1人（乗組員A）
損傷	なし
気象・海象	気象：天気 曇り、風向 南南東、風速 2～3m/s、視界 良好 海象：波高 約0.1m 日出時刻：04時50分頃
事故の経過	<p>本船は、船長及び乗組員Aほか1人が乗り組み、栄浦漁港を出航中であつた。</p> <p>船長は、作業に使用する散水ホースを忘れたことを思い出したので、帰航しようと減速するために主機操縦レバーを後進に操作した。</p> <p>船長は、本船が思うように減速しなかつたので、主機を停止しようとしたが、ドライブユニットに不具合を生じさせるおそれがあつたので断念した。本船が前進を続けて、回避する余裕がないまま、右舷船首部が防波堤に近づいた。</p> <p>乗組員Aは、本船の右舷船首部が防波堤に接近したので、防舷材を手にとって移動させながら、防波堤と船体の間に防舷材を入れて船体を保護しようとしたが、防舷材を固縛するロープを^{ほど}解くことができず、防舷材を移動させることができなかつた。</p> <p>乗組員Aは、右舷船首部に戻って衝突の衝撃を緩和しようとして右手を防波堤側へ出したところ、右手が船体と防波堤との間に挟まれて負傷した。</p>

図 1 乗組員 A が負傷に至った状況
