船舶事故調査報告書

運輸安全委員会（海事専門部会）議決

事故種類	乗揚
発生日時	令和7年8月10日 12時45分頃
発生場所	徳島県鳴門市撫養港 中瀬灯標から真方位344° 150m付近 (概位 北緯34° 11.0′ 東経134° 37.6′)
事故の概要	プレジャーヨットINDIGOは、航行中、岩場に乗り揚げた。
事故調査の経過	令和7年8月13日、主管調査官（神戸事務所）を指名 原因関係者から意見聴取手続実施済
事実情報	
船種船名、総トン数	プレジャーヨット INDIGO、5トン未満（長さ9.76m）
船舶番号、船舶所有者等	280-11954香川、個人所有
乗組員等に関する情報	船長、一級小型・特殊・特定 乗員A、二級小型・特殊
負傷者	なし
損傷	船底に破口、マストの折損
気象・海象	気象：天気 曇り、風向 南、風力 3、視界 良好 海象：波高 約1.0m、潮汐 下げ潮の初期、潮高 約95cm（亀浦）
事故の経過	<p>本船（セイリングクルーザー）は、船長が1人で乗り組み、乗員Aほか同乗者2人を乗せ、4日後に開催されるヨットレースに備えて徳島県徳島小松島港に回航する目的で、香川県土庄町所在のマリーナを機走で出航した。</p> <p>船長は、鳴門海峡の潮流が南流最強となる頃であったので、大鳴門橋下方を通過せずに小鳴門海峡から撫養港を経由して徳島小松島港に向かうこととした。（図1参照）</p>

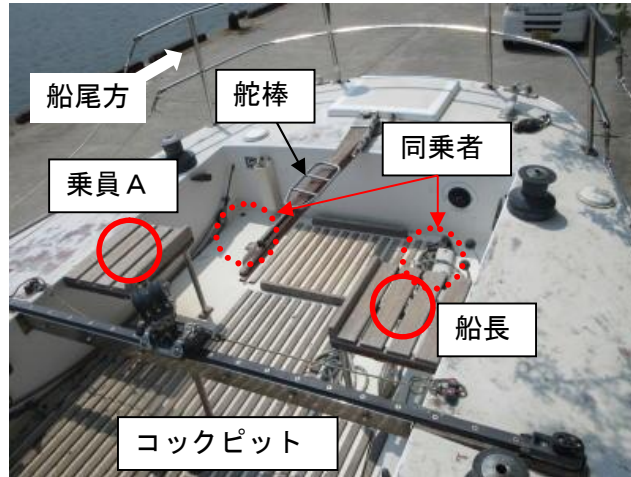
写真1 乗船者の位置

船長はコックピットの左舷側の椅子に、乗員Aはコックピットの右舷側の椅子に、同乗者2人はコックピット後方の床面にそれぞれ座っていた。(写真1参照)

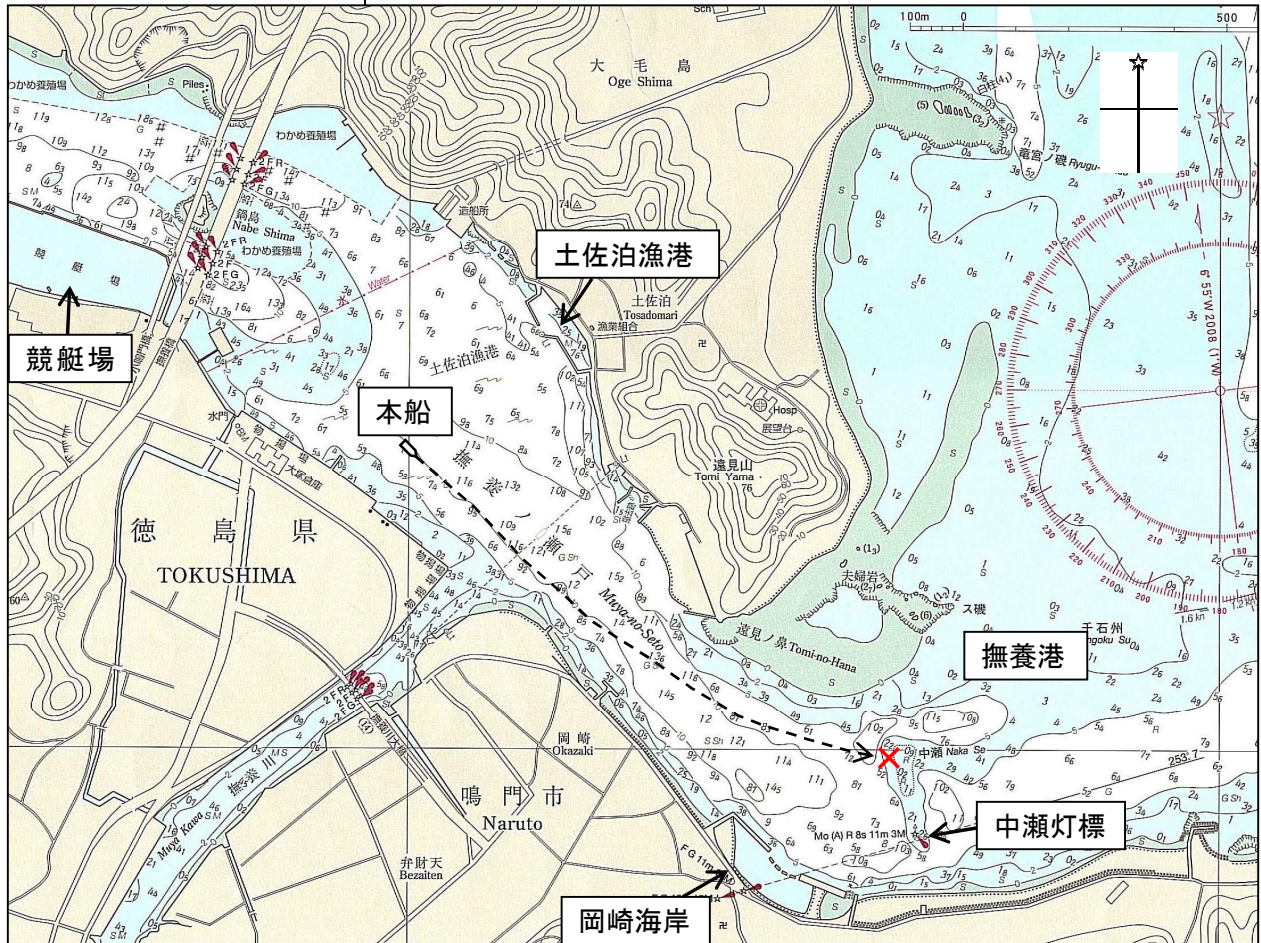
図2 事故発生経過概略図

乗員Aは、南側の陸岸から距離を取り、中瀬灯標の北側海域を通ることにした。

船長は、キャビンからコックピットに戻った際、乗員Aが中瀬灯標の北側に向けて操船していることに気付かなかった。本船は、船長がコックピットに戻った約1分後に中瀬付近の岩場（以下「本件岩場」という。）に乗り揚げた。

本船は、その後、右舷側に転覆した。
