船舶事故調査報告書

令和8年4月22日
運輸安全委員会（海事専門部会）議決

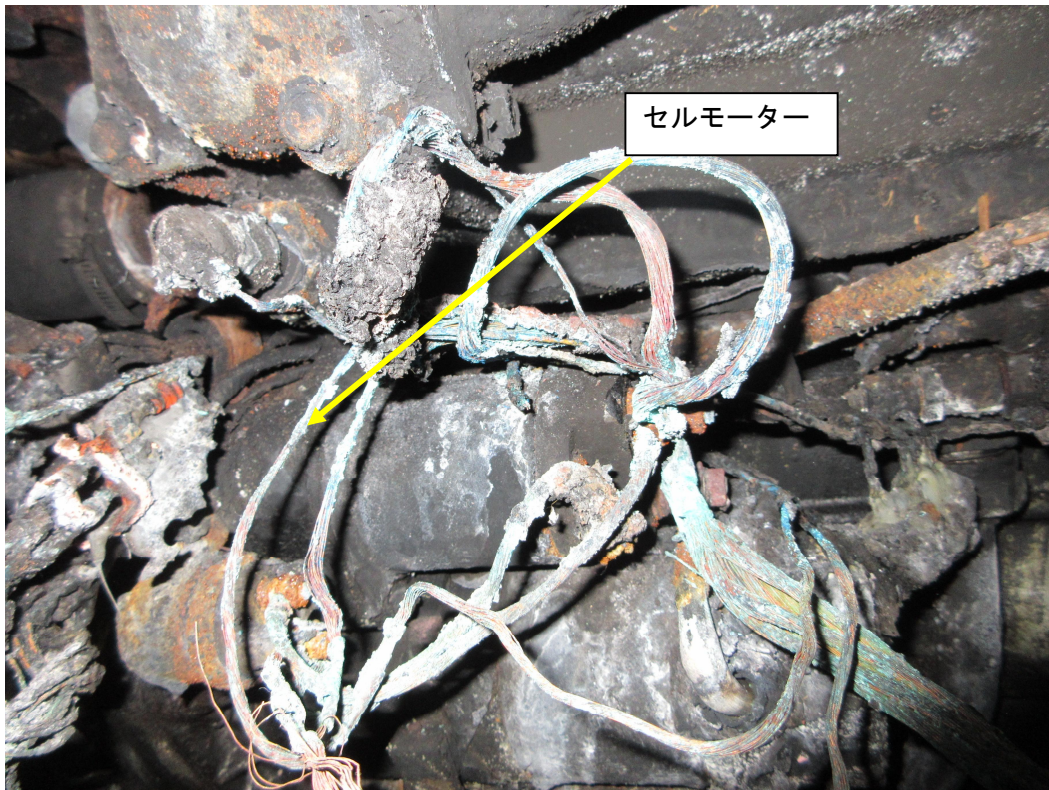
写真2 セルモーター

ター付近から出火したものと考えられる。
原因	本事故は、船長がセルモーター用電線の点検を行っていなかったため、本船が係留して試運転中、経年劣化によって被覆が破れた同電線が、エンジンケーシングと接触して短絡し、発生した火花が付近の可燃物に着火し、機関室内で延焼したことにより発生したものと推定される。
再発防止策	<p>今後の同種事故等の再発防止及び被害の軽減に役立つ事項として、次のことが考えられる。</p> <ul style="list-style-type: none"> ・ 船舶所有者は、定期的に電気配線の点検を行い、劣化等を認めた場合は早めに交換すること。また、定期的に絶縁抵抗測定や目視点検などを行い、漏電の有無を確認することが望ましい。 ・ 船舶所有者は、迅速な消火活動に有効な場所に小型船舶用消火器を設置すること。 ・ 船舶所有者は、火災が発生する可能性のある場所を考慮した上で、適切な場所に自動拡散型消火器を設置すること。 ・ 船舶所有者は、法令で火災探知器等の設置が求められる船舶以外の小型船舶であっても、機関室に火災探知器等を設置することが望ましい。

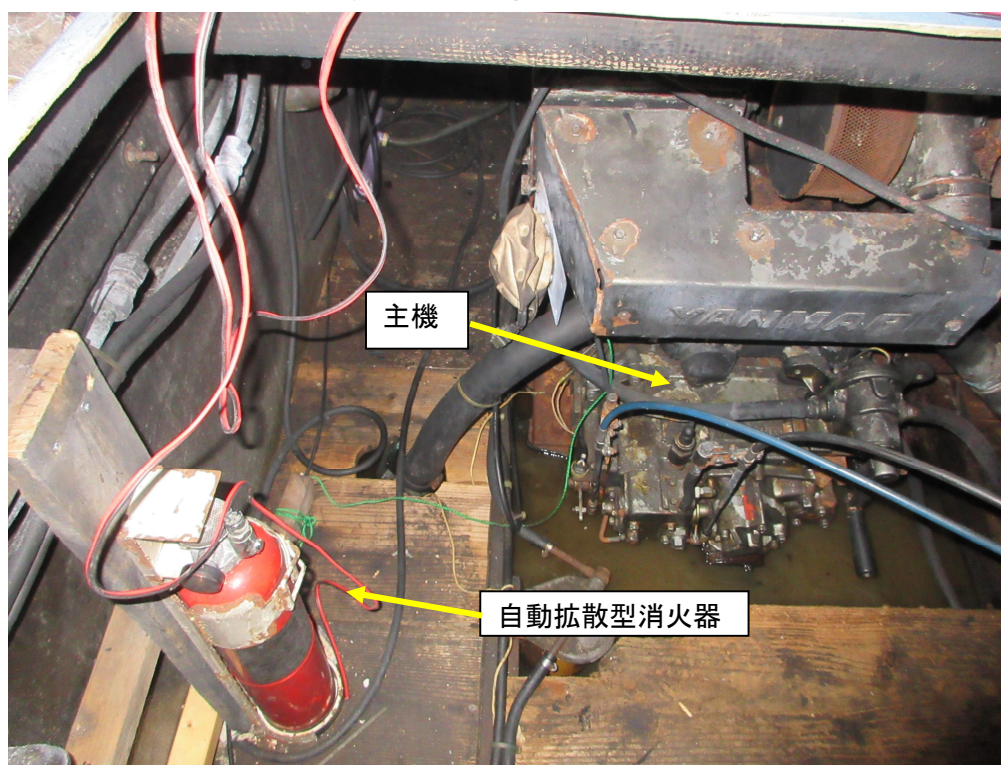
写真4 自動拡散型消火器

<p>船長が携帯型粉末消火器を2台使用して消火活動を行った結果、黒煙が白煙に変わって火勢が弱まってきた。その後、来援した消防隊員の放水によって鎮火した。</p> <p>船長は、本船を昭和62年10月に新船で購入し、一本釣り漁に従事していたが、最近では専ら警戒船業務に使用しており、操業に使用することはほとんどなく、令和7年10月に操業に使用したのは1日のみであった。</p> <p>本船は、建造後38年経過しており、主機が2度換装されていたが、船長は、電気設備の点検要領を知らず、定期的な絶縁抵抗測定や目視点検などの電気設備の点検及び整備を行っていなかった。</p> <p>船長は、最近になって何度かバッテリーの電圧低下等の状況を認めたが、セルモーターが回って主機を始動できていたので不具合が発生していると思わず、セルモーター用電線の点検を行っていなかった。</p> <p>現場調査の結果、本船は、機関室内の主機右舷側後部に設置されたセルモーター付近に著しい焼損が認められ、セルモーター用電線が経年劣化によって被覆が破れ、熔融粒を伴って溶断している箇所が発見された。</p> <p>本船は、機関室に自動拡散型消火器を装備していたが、同消火器は、同室左舷側後部の床面近くに設置されていたので、本事故時に作動しなかった。</p> <p>(写真1 機関室上部、写真2 セルモーター、写真3 溶断した電線、写真4 自動拡散型消火器 参照)</p>
<p>分析</p>	<p>(1) 本船は、機関室内の主機右舷側後部に設置されたセルモーター付近に著しい焼損が認められ、セルモーター用電線が経年劣化によって被覆が破れ、溶断している箇所が発見されたことから、同箇所がエンジンケーシングと接触して短絡したものと推定される。</p> <p>(2) 短絡して発生した火花は、付近の可燃物（ゴミ、ほこり等）に着火し、機関室内で延焼したものと推定される。</p> <p>(3) 船長は、バッテリーの電圧低下等の状況を認めたものの、セルモーターが回って主機を始動できていたことから、電気系統に不具合が生じていると思わず、セルモーター用電線の点検を行っていなかったものと考えられる。</p> <p>(4) 船長は、電気設備の点検要領を知らなかったことから、定期的な絶縁抵抗測定や目視点検などの電気設備の点検及び整備を行っていなかったものと考えられる。</p> <p>(5) 本船は、機関室に自動拡散型消火器を装備していたが、同消火器は、同室左舷側後部の床面近くに設置されていたことから、本事故時に作動しなかったものと考えられる。</p> <p>(6) (1)～(5)から、本船が係留状態で試運転中、機関室のセルモーター</p>
