船舶事故調査報告書

令和8年4月22日
運輸安全委員会（海事専門部会）議決

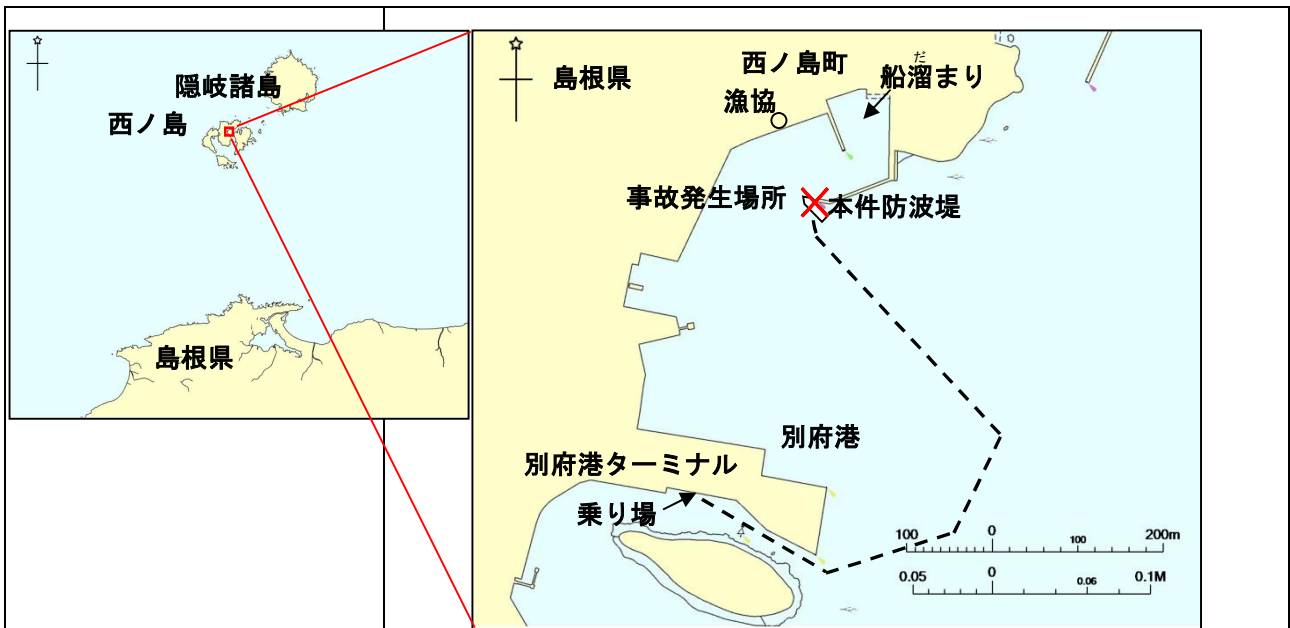
図1 事故発生経過概略図

本船は、北進中、本件防波堤西端まで約10m付近で左舷船尾方から受けていた南南西風が西風に変わって強くなり、東方に圧流されて、右舷船首部が本件防波堤西端に衝突した。（図1参照）

- (1) 本船は、左舷船尾方から約10m/sの風を受けていたことから、本件防波堤側に圧流されながら当て舵を取って航行していたものと考えられる。
- (2) 船長は、(1)の状況であれば、ふだんどおり本件防波堤西端から約4～5m離すことで安全に通過できると臆断し、風向風速の変化による影響及び突風による船体の圧流を考慮していなかったものと考えられる。
- (3) 船長は、本船が左舷船尾方から風を受ける状況であったことから、いつもより大きめに左に当て舵を取ることで、保針操船できると思ったものと考えられる。
- (4) (1)～(3)から、本船は、航行中、西からの突風によって圧流され、本件防波堤西端に衝突したものと考えられる。

本事故は、南南西約10m/sの風が吹く状況下、本船が本件防波堤西端の南西方沖を北進中、船長が、風向風速の変化による影響及び突風による船体の圧流を考慮しなかったため、ふだんどおり本件防波堤西端から約4～5m離して本船を航行させ、本船が突風によって圧流

<p>されて本件防波堤西端に衝突したものと考えられる。</p>
<p>再発防止策</p>	<p>A組合は、本事故後、次の措置を採った。</p> <p>本船の燃料補給時の回航航路を、本件防波堤の西端に向けて減速させて通過する航路とせず、針路を同防波堤とほぼ平行に西進し、大回りして同防波堤の西端から十分な距離を取りながら減速後、旋回し、入港することとした。(図2参照)</p> <div data-bbox="620 456 1356 1055" data-label="Figure"> </div> <p>← - - 当日の予定航路 ← 本事故後の航路</p> <p>図2 本事故後の本船が燃料補給する際の回航経路</p> <p>今後の同種事故等の再発防止及び被害の軽減に役立つ事項として、次のことが考えられる。</p> <ul style="list-style-type: none"> ・ 小型船舶の船長は、強風時に防波堤等の近くを航行させる場合、突風の影響を考慮し、急な風向や風速の変化に備えて防波堤等から安全な離隔距離をとること。 ・ 船長は、船舶事故等が発生した場合、適切な助言や支援等を受けられるよう、速やかに海上保安庁に通報すること。
