船舶事故調査報告書

令和8年4月22日
運輸安全委員会（海事専門部会）議決

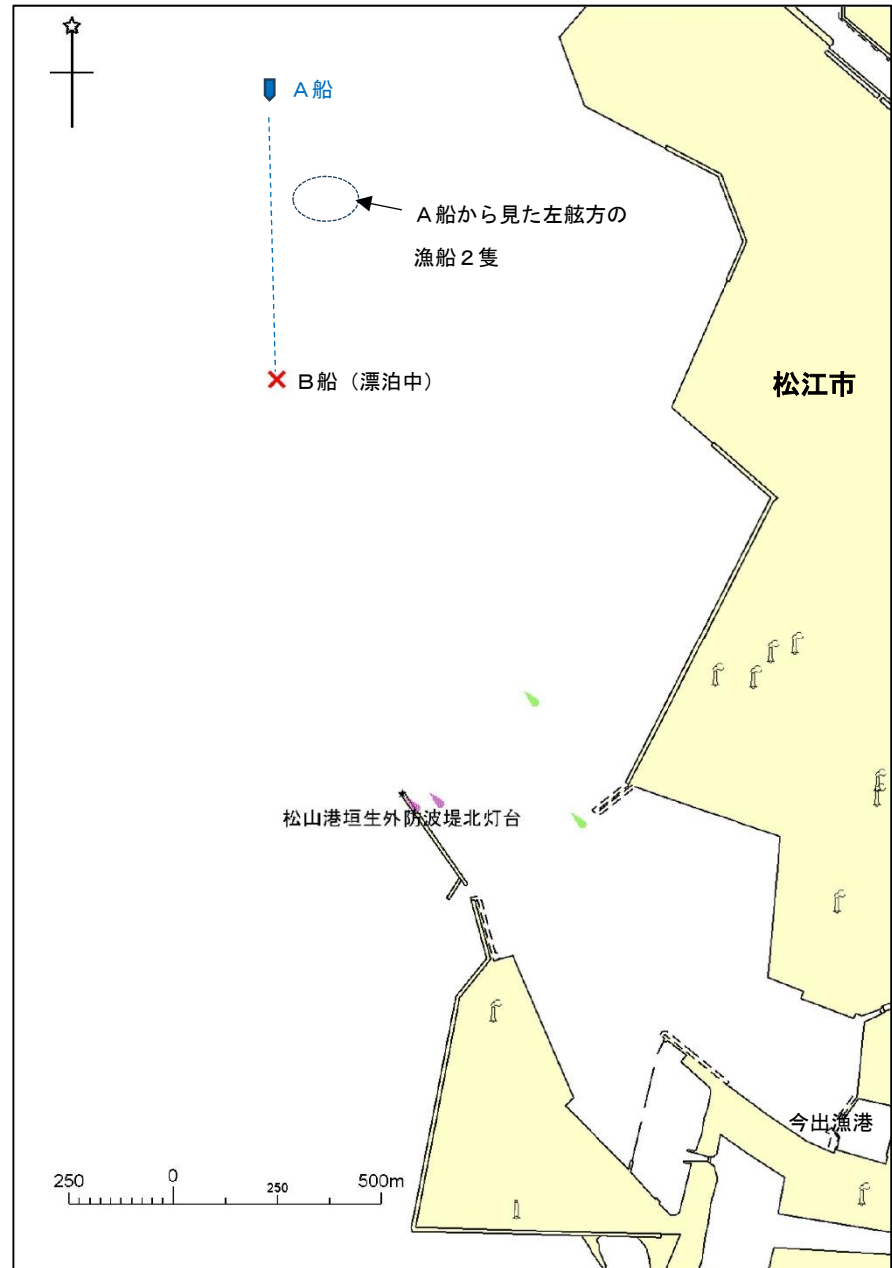
図1 事故発生経過概略図

A船が速力を維持して南進中、船長Aが、顔を上げて前方を見たところ、目前にB船を認めたものの、どうすることもできず、A船の船首部とB船の右舷船首部とが衝突した。

B船は、船長Bが1人で乗り組み、今出漁港を出航し、事故発生場所付近で漂泊して操業中、船長BがA船との衝突の危険を感じて海中に飛び込んだ後、A船と衝突した。

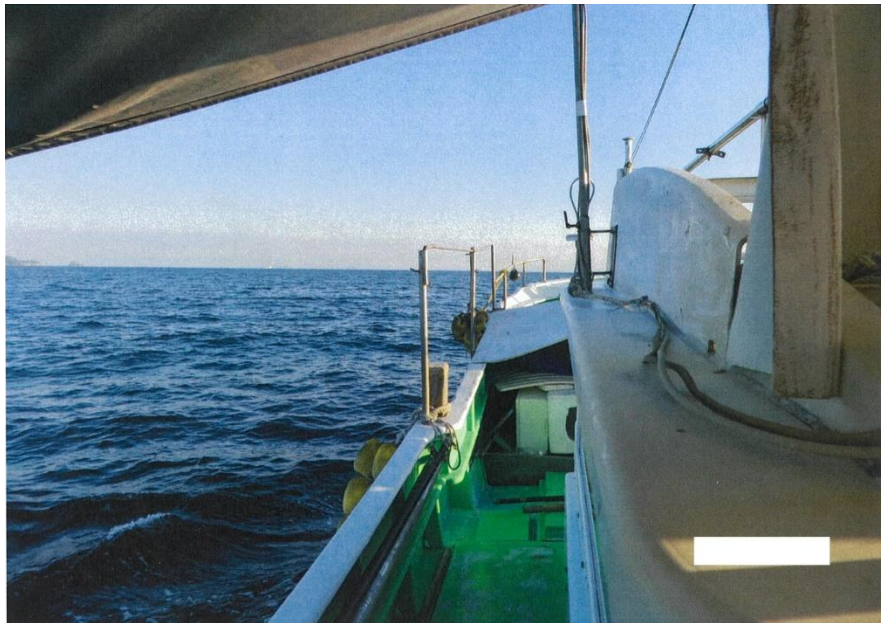
A船は、船首浮上がほとんど生じず、操縦席からは、前路に死角を生じていなかったが、操縦場所からは、A船の操舵室の囲壁や窓枠が死角となって、操縦席で操船するよりも前方の見通しが悪かった。

写真1 操縦場所から見た船首方の見通し状況 (船長A提供)

本事故時、船長Aは、前路に他船はいないと思っていたので、船首を左右に振るなどの死角を補う見張りを行っていなかった。

- ① 船長Aは、操縦場所から操船を行うとA船の操舵室の囲壁や窓枠が死角となることから、船首方から右舷方の通航船舶等の動静を継続的に監視できない状況であったものと考えられる。
- ② 船長Aは、操縦場所での操船が常態化していたことから、見張りの重要性に関して意識が低かったものと考えられる。
- ③ ①及び②から、船長Aは、船首方で漂泊していたB船に気付くのが遅れ、避航動作をとることができなかったものと考えられる。

<p>られなかったため、船長BのA船に対する見張り状況を明らかにすることができなかった。</p> <p>(3) (1)及び(2)から、航行中のA船と漂流中のB船とが衝突したものと考えられる。</p>
原因	<p>本事故は、A船が南進中、B船が漂流中、船長Aが前路で漂流中のB船に気付くのが遅れ、また、船長Bが接近するA船に気付くのが遅れ、両船が衝突したものと考えられる。</p>
再発防止策	<p>今後の同種事故等の再発防止及び被害の軽減に役立つ事項として、次のことが考えられる。</p> <ul style="list-style-type: none"> ・ 小型船舶の船長は、航行中に船首死角が生じる場合、船首を左右に振るなどして死角を補う見張りを適切に行うこと。 ・ 小型漁船の船長は、操業中であっても、常時、周囲の見張りを適切に行い、自船に接近する他船を認めた場合は、その船舶に対して注意喚起を行い、更に接近する場合は、速やかに移動するなどの衝突を避ける措置を採ること。 ・ 船長は、船舶事故が発生した場合、適切な助言や支援を受けられるよう、速やかに海上保安庁に通報すること。
