船舶事故調査報告書

運輸安全委員会（海事専門部会）議決

事故種類	火災																																												
発生日時	令和6年8月5日 02時00分頃																																												
発生場所	青森県深浦町 ^{へなし} 鱸作漁港 舳作港西防波堤灯台から真方位135° 100m付近 （概位 北緯40° 36.5′ 東経139° 51.7′）																																												
事故の概要	漁船第三龍神丸 ^{りゅうしん} は、係留中、機関室から火災が発生し、係留中の漁船3隻に延焼した。																																												
事故調査の経過	令和6年8月7日、主管調査官（仙台事務所） 原因関係者から意見聴取手続実施済																																												
事実情報	船種船名、総トン数 船舶番号、船舶所有者等																																												
	漁船 第三龍神丸、2.4トン AM3-31949（漁船登録番号）、個人所有																																												
乗組員等に関する情報	船長、一級小型・特殊・特定																																												
負傷者	なし																																												
損傷	上部構造物等に焼損（全損）																																												
気象・海象	気象：天気 晴れ 事故発生場所の北東方約3.9海里に位置する深浦特別地域気象観測所の8月5日における観測値は、次のとおりであった。

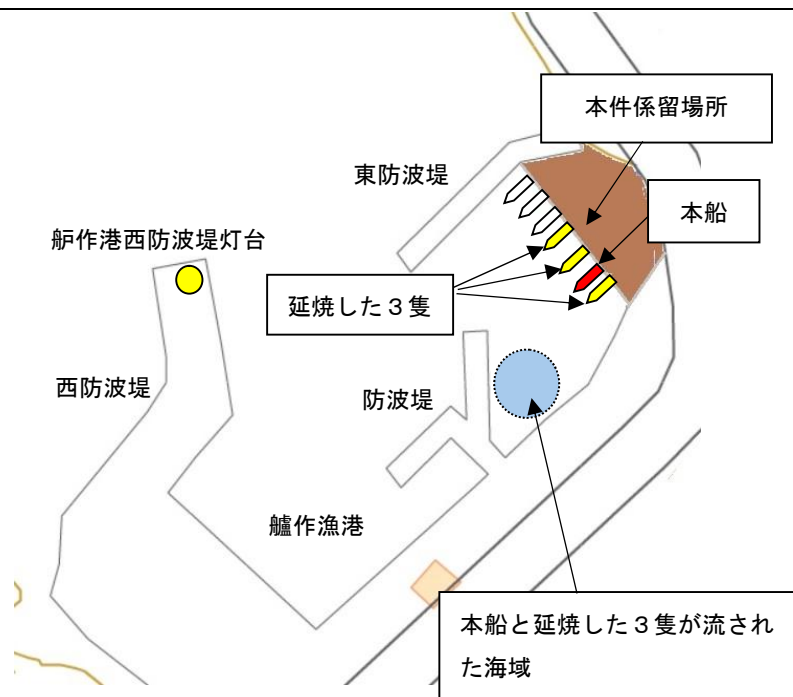
図1 本船と延焼した3隻が流されていた場所概略図

岸壁から見て左から7番目の位置に係留されている漁船の船長（以下「本件船長」という。）は、02時00分頃、漁の準備の目的で本件係留場所に来たところ、岸壁から見て1番目から4番目までの4隻の漁船が燃えながら本件係留場所から舳作漁港内に流されているのを発見した。本件船長は、直ちに携帯電話で119番通報を行った。
