船舶事故調査報告書

令和8年4月22日
運輸安全委員会（海事専門部会）議決

| 事故種類 | 乗揚 |
| 事故の概要 | 貨物船第二十八愛廣丸は、航行中、岸に乗り揚げた。 |

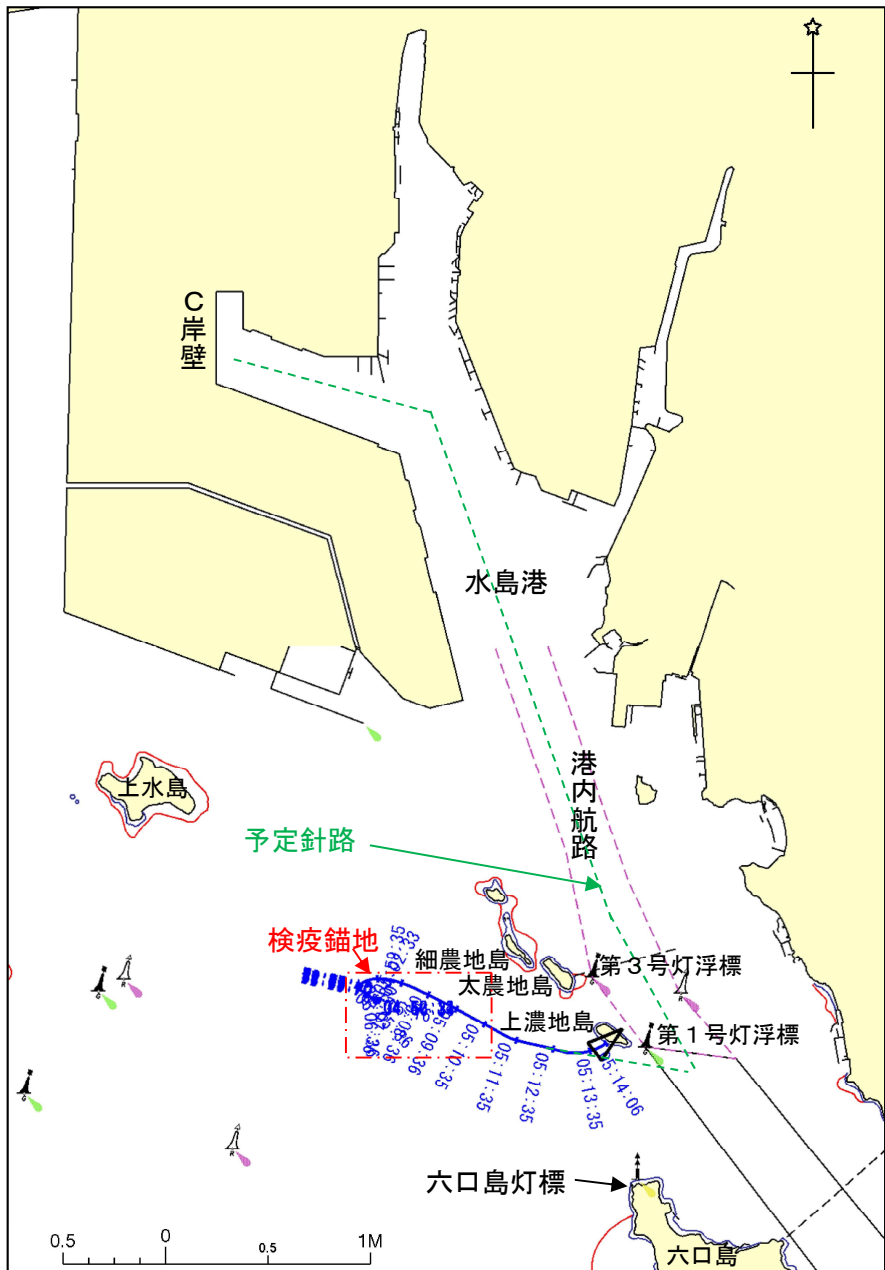
図1 航行経路図

| 事故の経過 | <p>本船は、船長ほか3人が乗り組み、2海里（M）レンジ及び4Mレンジに設定したレーダー並びに電子海図表示装置を作動させ、倉敷市水島港外の検疫錨地を出航して同港所在の企業のC岸壁に向かった。</p> <p>船長は、操舵室中央の操縦スタンドの前に立って操船に当たり、船橋前部に取り付けた照明灯で前部甲板を照らし、乗組員3人を故障した船首部の作業灯の修理に当たらせていた。</p> <p>船長は、これまでに夜間を含めて水島港に入航した経験が10回以上あり、いつものように倉敷市太濃地島と上濃地島との間の水路を通航して港内航路を航行し、C岸壁に向かうこととした。</p> <p>船長は、抜錨した後、本船を約5～6ノット（kn）の速力（対地速力、以下同じ。）で、手動操舵によって東南東進させていたところ、本船の後方に位置する貨物船からVHF国際無線電話で、本船に追隨して太濃地島と上濃地島との間を航行して水島港に入港する旨の連絡を受けた。</p> <p>船長は、後方の貨物船の速力が本船よりも速かったので、貨物船に進路を譲ることにし、上濃地島と倉敷市六口島との間を通過することにしたが、このことは貨物船に伝えなかった。</p> <p>船長は、本船の速力を約10～11knに増速させて目視によって操船を続けていたところ、左舷前方に点滅している緑色の航路標識を認めた。</p> |

船長は、ふだん船首目標としていた太農地島東方沖に位置する単閃緑光毎3秒に1閃光の水島港港内航路第3号灯浮標（以下「水島港港内航路」を冠する灯浮標名は、これを省略する。）を上濃地島東方沖に位置する群閃緑光毎6秒に2閃光の第1号灯浮標と思った。

船長は、レーダー及び電子海図表示装置で船位を確認しないまま、上濃地島南東方沖の転針予定場所に至ったと判断して、左舵を取った。

本船は、前部甲板を照らす探照灯の明かりで操舵室からは前方が見づらい状況下、左転しながら航行し、上濃地島の南西岸に乗り揚げた。

| <p>分析</p> | <p>(1) 船長は、ふだん、本船が検疫錨地を出航して水島港に入港する場合、太濃地島と上濃地島の間を通過し、第3号灯浮標を左に見て本船を左転させていたものと考えられる。</p> <p>(2) 船長の誤認状況</p> <p>① 本事故時、本船は、東南東進中、ふだんと異なり、上濃地島と六口島の間を通過していたことから、船長は、第3号灯浮標を見て、第1号灯浮標を過ぎたと思い、ふだん左転の目標にしていた第3号灯浮標と同様に緑色の閃光を発する第1号灯浮標とを誤認したものと考えられる。</p> <p>② 船長は、これまで水島港に夜間を含めて10回以上入港操船した経験があり、夜間操船に慣れが生じる中、本事故時、レーダー等で船位を確認せずに目視のみで操船していたことから、①のような誤認をしたものと考えられる。</p> <p>(3) 船長は、照明灯で前部甲板を照らしていたことから、操舵室からは前方が見つらい状況となり、上濃地島の島影に気付かなかったものと考えられる。</p> <p>(4) (1)～(3)から、本船は、左転しながら上濃地島南西岸に乗り揚げたものと考えられる。</p> |
| <p>原因</p> | <p>本事故は、夜間、本船が東南東進中、船長が、レーダー等で船位の確認を適切に行わなかったため、第3号灯浮標を第1号灯浮標と誤って左舵を取り、本船が左転しながら上濃地島南西岸に乗り揚げたものと考えられる。</p> |

| <p>再発防止策</p> | <p>今後の同種事故等の再発防止に役立つ事項として、次のことが考えられる。</p> <ul style="list-style-type: none"> ・ 船長は、夜間は、明かりのない島等は視認しづらいので、目視による見張りに頼らず、レーダー及び電子海図表示装置を活用して船位の確認を適切に行いながら操船すること。 |
