船舶事故調査報告書

令和8年4月22日

運輸安全委員会（海事専門部会）議決

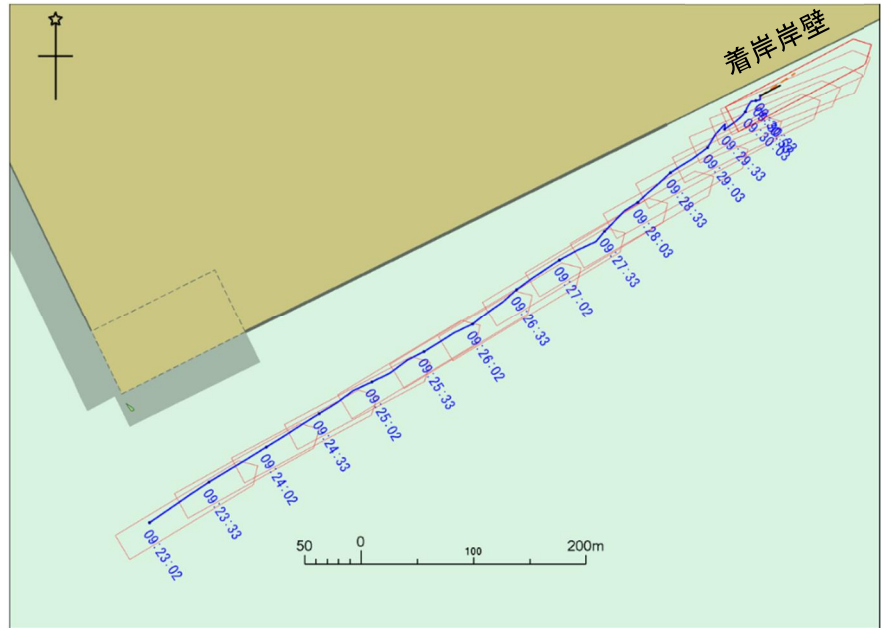
図1 着岸時の航跡

事故種類	衝突（岸壁）
発生日時	令和6年11月25日 09時30分頃
発生場所	福岡県福岡市博多港第2区アイランドシティ6号岸壁 博多港東防波堤灯台から真方位022° 2.4海里付近 (概位 北緯33° 39.4′ 東経130° 24.3′)
事故の概要	コンテナ船 ^{ドングジン エンタープライズ} DONGJIN ENTERPRISEは、着岸時、岸壁に衝突した。
事故調査の経過	令和6年12月24日、主管調査官（門司事務所）を指名 原因関係者から意見聴取手続実施済
事実情報	
船種船名、総トン数	コンテナ船 DONGJIN ENTERPRISE（大韓民国籍）、9,990トン
船舶番号、船舶所有者等	9704300（IMO番号）、DONGJIN SHIPPING CO.,LTD
乗組員等に関する情報	船長（大韓民国籍）、免状不詳
負傷者	なし
損傷	本船 左舷船尾部外板に破口を伴う擦過傷 岸壁 コンクリートに剝離、防舷材に破損
気象・海象	気象：天気 晴れ、風向 南東、風力 2、視界 良好 海象：海上 平穏、潮汐 下げ潮の末期
事故の経過	<p>本船は、船長ほか17人（大韓民国籍6人、インドネシア共和国籍4人、ミャンマー連邦共和国籍7人）が乗り組み、コンテナ荷役の目的でアイランドシティ6号岸壁（以下「着岸岸壁」という。）に入船左舷付けで着岸しようとしていた。</p> <p>船長は、船橋で着岸操船に当たり、本船を約4ノットの対地速力から減速させながら着岸岸壁にほぼ平行な状態で北東進させ、着岸岸壁まで本船の全長分の距離に到達した時点で、主機操縦ハンドルを後進に操作した。</p> <p>船長は、後進によって船尾が左舷側に振れるので、船体が着岸岸壁と平行な状態に戻るよう、バウスラスターで本船を左回頭させるよう操作したが、本船の左舷船尾部が着岸岸壁に衝突した。</p> <p>(図1 参照)</p>

- ① 着岸岸壁に接近させ過ぎた。(図1参照)
- ② 後進の時機と強さが適切でなかった。
- ③ バウスラスターで船首の右転を制御する時機及び強さが適切でなかった。

本事故は、本船が着岸時、船長が、着岸岸壁に接近させ過ぎたため、後進をかけたことによって本船の船尾が左舷側に振れ、本船の左舷船尾部が着岸岸壁に衝突したのと考えられる。

| | <ul style="list-style-type: none">・大型貨物船の船長は、着岸時、着岸岸壁前で余裕をもってバウスタワー等による姿勢制御ができるよう、船体を着岸岸壁に接近させ過ぎないこと。 |
