船舶事故調査報告書

令和8年4月22日
運輸安全委員会（海事専門部会）議決

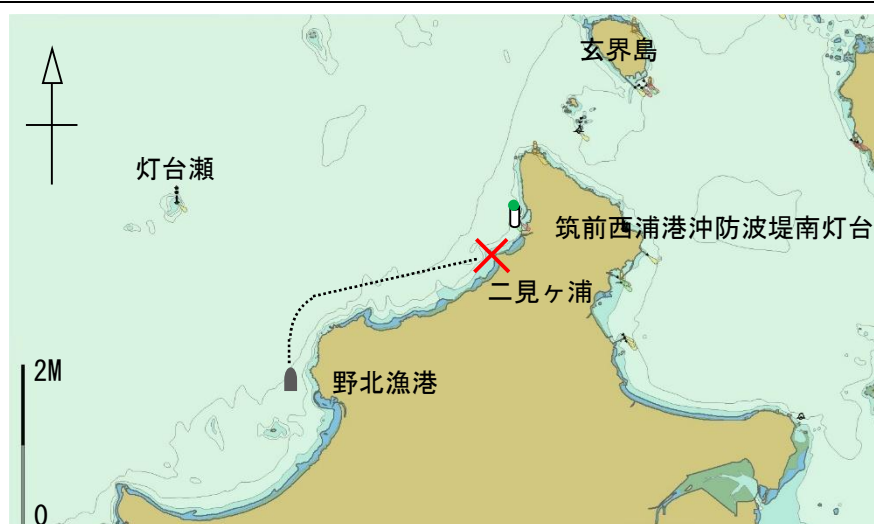
図1 事故発生経過概略図

事故種類	乗揚
発生日時	令和7年8月1日 02時40分頃
発生場所	福岡県福岡市西浦漁港南東方沖 筑前西浦港沖防波堤南灯台から真方位214°950m付近 (概位 北緯33°38.7' 東経130°12.0')
事故の概要	漁船日進丸は、航行中、浅所に乗り揚げた。
事故調査の経過	令和7年8月25日、主管調査官（門司事務所）を指名 原因関係者から意見聴取手続実施済
事実情報	
船種船名、総トン数	漁船 日進丸、8.5トン
船舶番号、船舶所有者等	FO2-5985（漁船登録番号）、個人所有 第290-55458号（船舶検査済票の番号）
乗組員等に関する情報	船長、一級小型・特殊・特定
負傷者	なし
損傷	船尾部船底に破口及びプロペラ翼に曲損
気象・海象	気象：天気 晴れ、風 なし、視界 良好 海象：海上 平穏、潮汐 下げ潮の初期
事故の経過	<p>本船は、船長が1人で乗り組み、操業の目的で、福岡県糸島市野北漁港を出航した。</p> <p>操舵室で手動で操舵していた船長は、本船が野北漁港の港内を出て北進中、自動操舵に設定しようと思っていたところ、立ったまま居眠りした。</p> <p>本船は、その後、北東進し、福岡市西区西浦の二見ヶ浦付近の浅瀬に乗り揚げた。</p> <p>船長は、ふと目を覚まし、本船が浅瀬に乗り揚げていることに気付き、僚船の船長に電話して救助を要請した。</p> <p>来援した僚船は、本船をえい航して浅瀬から引き出そうとしたが、引き出すことができなかつたので、船長は僚船に移乗して帰港した。</p> <p>船長は、帰港後、海上保安庁へ本事故の発生を通報した。</p> <p>本船は、後日、台船に引き揚げられ、野北漁港に陸揚げされた。 (図1 参照)</p>

本船は、北進中、手動で操舵していた船長が、居眠りしたことから、本船が北東進して二見ヶ浦付近の浅瀬に接近していることに気付かず、同浅瀬に乗り揚げたものと考えられる。

本事故は、夜間、本船が北進中、船長が居眠りしたため、本船が北東進して二見ヶ浦付近の浅瀬に接近していることに気付かず、本船が同浅瀬に乗り揚げたものと考えられる。

- ・ 船長は、睡眠不足の場合、居眠りする可能性を考慮し、出航前にコーヒーを飲んだり、操船中にガムをかんだりするなどの居眠り運航防止措置を採ること。
