船舶事故調査報告書

令和8年4月22日  
運輸安全委員会（海事専門部会）議決

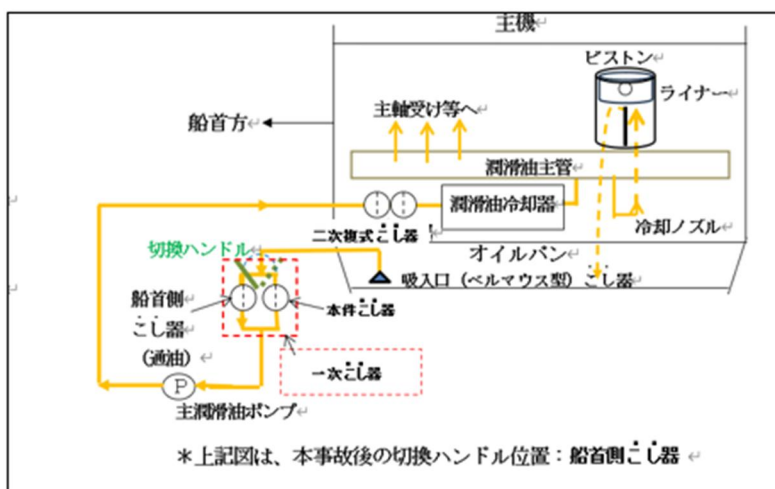
図1 主機潤滑油供給系統概略図

主機の潤滑油は、主機底部にあるオイルパンから吸入管先端に取り付けられたこし器、主潤滑油ポンプ吸入側の一次こし器を通り、同ポンプで吸引加圧され、二次複式こし器を通じて潤滑油冷却器で熱交換された後、潤滑油主管に入り、各主軸受へ導かれて主軸受の潤滑及びピストンとライナーの摺動面等の潤滑を行った後、オイルパンへと滴下するようになっていた。(図1参照)

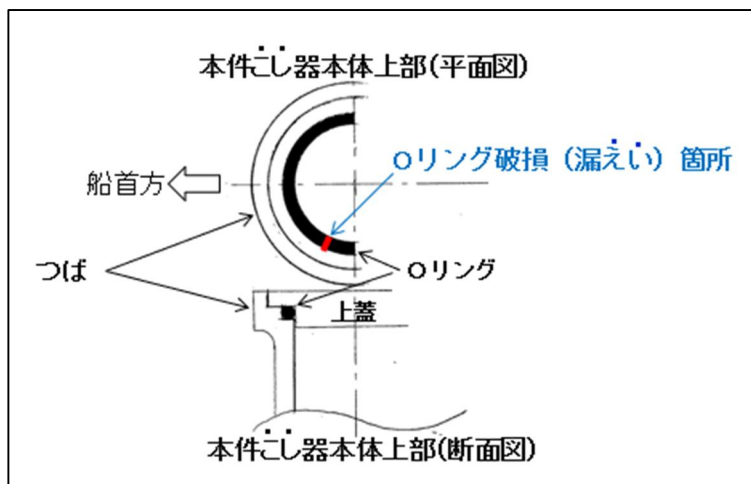
図2 本件こし器の本体上部概略図

機関長は、救助船の来援を待つ間、本件こし器の上蓋を取り外してリングを確認したところ、リングの一部が破損していることを認めた。

一次こし器本体の上部構造は、同本体上部に設けられた円周つば内周面に収めたリングで上蓋の気密を保ち、潤滑油が漏えいしない構造となっていた。(図2参照)

<p>可燃性ガスとなり、同ガスがシリンダー出口排気管に触れて発火したことにより発生したものと考えられる。</p>
<b>再発防止策</b>	<p>今後の同種事故等の再発防止に役立つ事項として、次のことが考えられる。</p> <ul style="list-style-type: none"><li>・ 機関長及び機関部乗組員は、複式潤滑油こし器の切換えを行った際、主機の運転状況とともに通油側こし器の潤滑油漏えいの有無を確認すること。</li><li>・ 機関長及び機関部乗組員は、複式潤滑油こし器のフィルター掃除を終えた後、潤滑油ポンプを運転して通油を行い、同油の漏えいの有無を確認すること。</li></ul>
