船舶事故調査報告書

令和8年4月22日  
運輸安全委員会（海事専門部会）議決

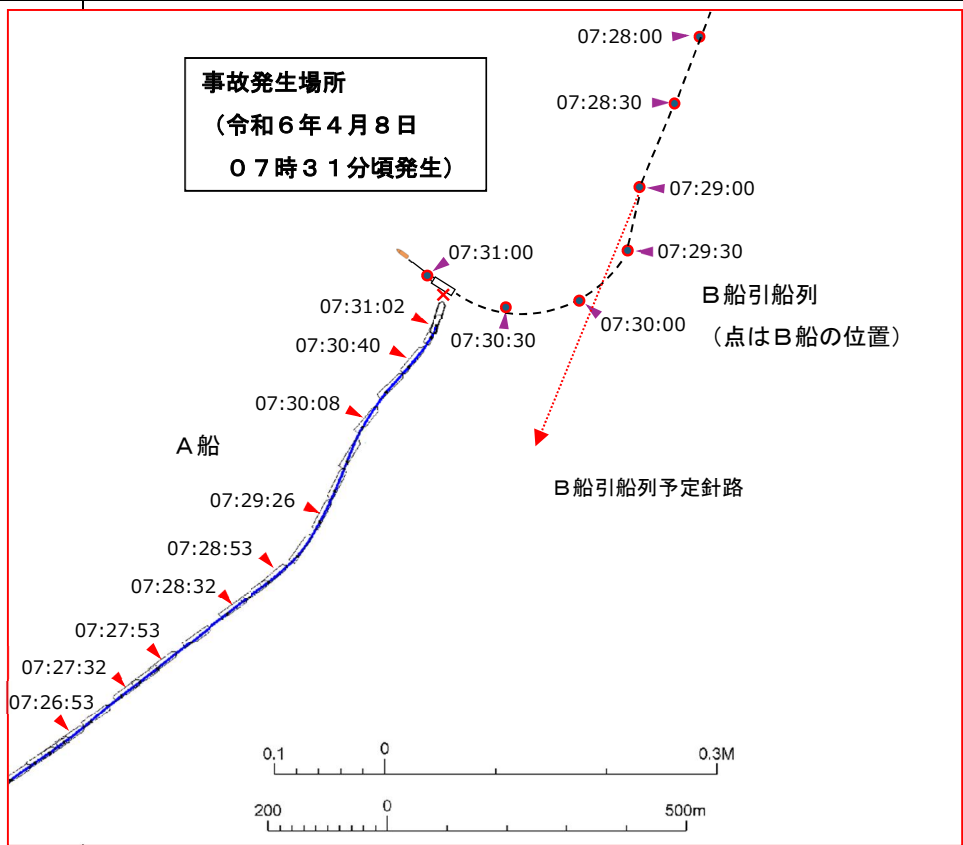
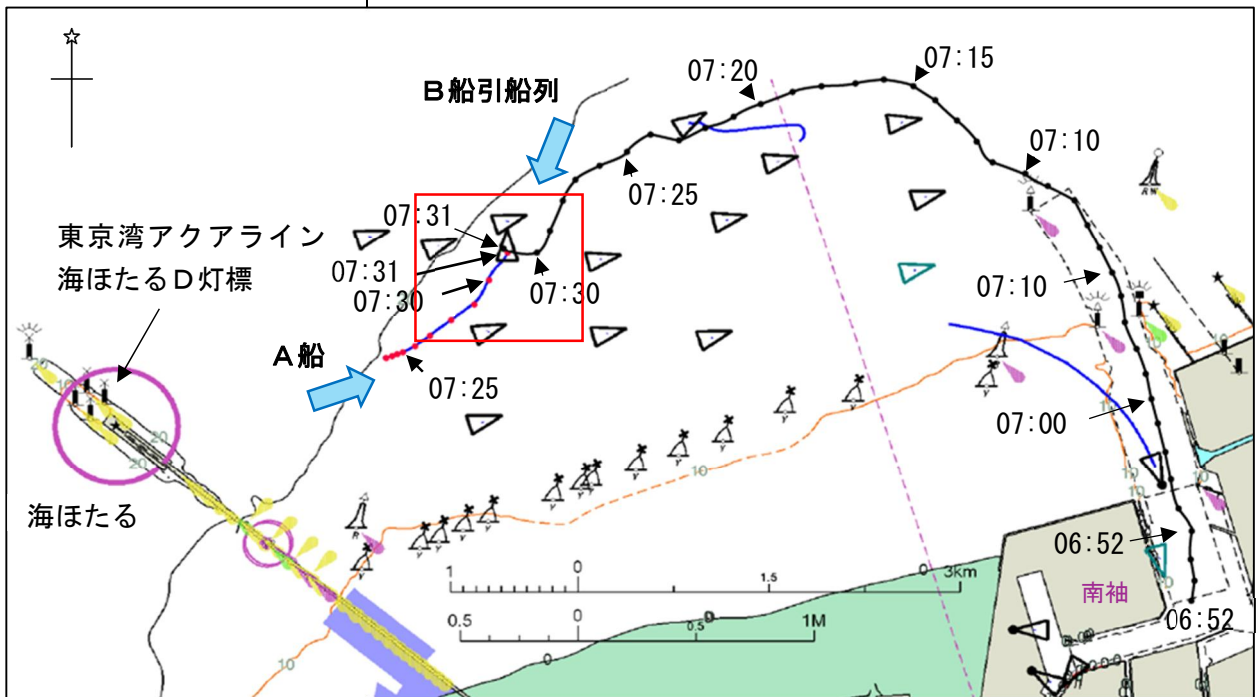
図1 航行経路図

<p>る航法に従って、避航動作がA船で明確に認識できるよう右に大きく変針したものと考えられる。</p> <p>② 船長Bは、A船とB船との間の距離が約1MになってA船をレーダーで確認したものの、図1から、直ちに避航動作をとっていなかったものと考えられる。</p> <p>③ (1)、①及び②から、B船引船列とA船とが互いに接近し続け、C船はA船と衝突したものと考えられる。</p>
<p><b>原因</b></p>	<p>本事故は、霧によって視程が約100mに制限される状況下、A船が北東進中、B船引船列が南西進中、船長Aが、B船引船列をレーダーで認めた後、明確な避航動作をとらず、継続的な見張りを行わなかったため、また、船長Bが、A船をレーダーで認めた後、右に約90°変針したものの時機が遅れたため、A船とB船引船列とが互いに接近し、A船とC船とが衝突したものと考えられる。</p>
<p><b>再発防止策</b></p>	<p>今後の同種事故等の再発防止に役立つ事項として、次のことが考えられる。</p> <ul style="list-style-type: none"> <li>・ 船長は、視界制限状態において、他船に著しく接近したり、衝突したりするおそれがある場合は、早めにかつ大幅に避航動作をとるとともに衝突の危険が完全に無くなるまで継続的に動静監視を行うこと。</li> <li>・ 船長は、視界制限状態において、レーダーで前方に他の船舶を認めた場合には、やむを得ない場合を除いて、針路を左に転じないこと。</li> <li>・ 船長は、視界制限状態において、港内等船舶交通が多い海域を航行する場合には、見張りを行う者を増やすなど、周辺の船舶の動静監視を強化すること。</li> <li>・ 船長は、視界制限状態の場合には、積極的にVHFを活用し、接近する他船との間で意思疎通を図ること。</li> <li>・ 船長は、視界制限状態において、航行又は錨泊させる場合には、霧中信号を行うこと。</li> </ul>
