船舶事故調査報告書

令和8年4月22日

運輸安全委員会（海事専門部会）議決

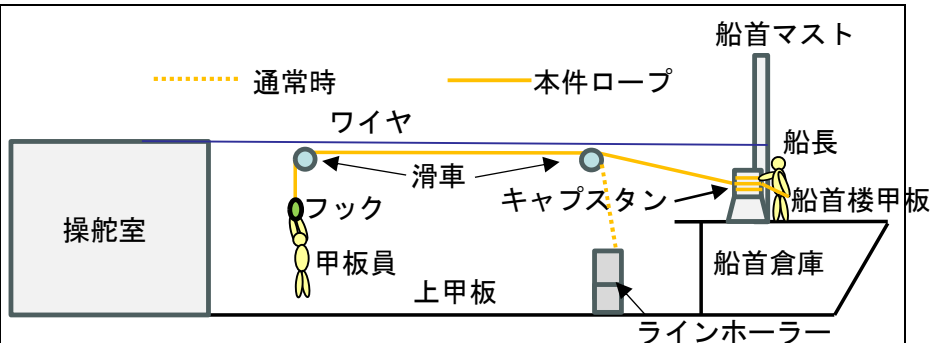
図1 本件作業概略図

船長は、海上平穏で船体動揺がなかったのですが、本件ロープが大きく揺れることはないと思っていたが、本件ロープを巻き上げ中、甲板員を吊り上げたことで本件ロープが大きく上下に揺れた。

船長は、甲板員が上甲板上約50cmの高さでぶら下がっており、本件ロープがキャプスタンから外れると甲板員が甲板上に落下してけがをするかもしれないと思い、本件ロープの揺れを抑えようとしてとっさに右手で本件ロープの巻込み側に触れたところ、右手が本件ロープと共にキャプスタンに巻き込まれ、右環指及び小指の骨折等を負った。

本事故は、本船が勝浦漁港南東方沖において本件作業中、船長が、上下に揺れた本件ロープを抑えようと本件ロープの巻込み側に右手で触れたため、船長の右手が本件ロープと共にキャプスタンに巻き込まれたことにより発生したものと考えられる。

- 今後の同種事故等の再発防止に役立つ事項として、次のことが考えられる。
- ・乗組員は、キャプスタンの回転中、巻込み側のロープに触れないこと。
 - ・船長等は、キャプスタンの回転中、キャプスタンの操作場所に人員を配置したり、遠隔操作できる装置を設置したりするなど、緊急停止等ができる環境を整備すること。
