船舶事故調査報告書

令和8年4月22日

運輸安全委員会（海事専門部会）議決

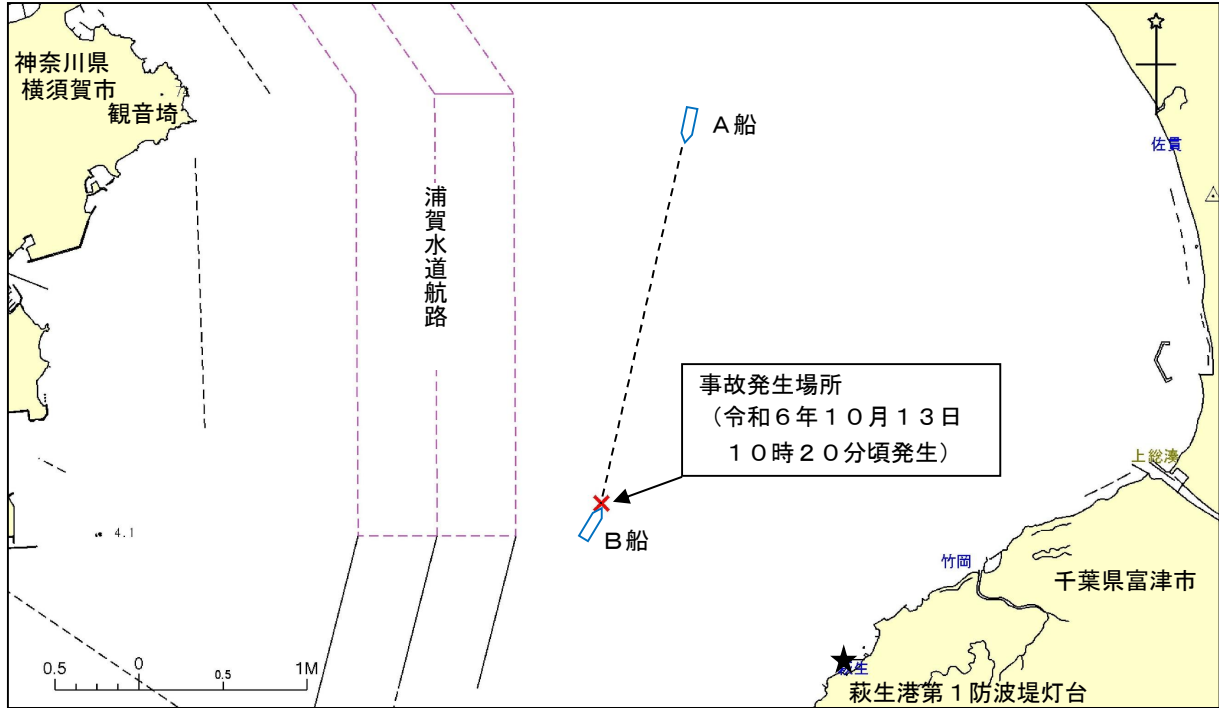
付図1 事故発生経過概略図

事故種類	衝突
発生日時	令和6年10月13日 10時20分頃
発生場所	千葉県富津市萩生漁港北西方沖 萩生港第1防波堤灯台から真方位303° 1.7海里付近 (概位 北緯35° 12.9′ 東経139° 47.8′)
事故の概要	遊漁船第十五えさ政丸は、南南西進中、また、プレジャーボートあきら丸は、船首を北東方に向けて漂流中、両船が衝突した。
事故調査の経過	令和6年10月23日、主管調査官（横浜事務所）を指名 原因関係者から意見聴取手続実施済
事実情報 船種船名、総トン数 船舶番号、船舶所有者等	A 遊漁船 第十五えさ政丸、12トン 235-25535 東京、有限会社えさ政釣船店（A社） B プレジャーボート あきら丸、2.6トン 232-47478 千葉、個人所有
乗組員等に関する情報	船長A、一級小型・特定 船長B、一級小型
負傷者	A なし B 軽傷 2人（船長B、同乗者）
損傷	A 左舷船首部外板に擦過傷 B 操舵室前面窓ガラス等に破損、両舷ハンドレールに曲損等
気象・海象	気象：天気 晴れ、風向 北東、風力 4、視界 良好 海象：波高 約0.5～1.0m、潮汐 上げ潮の中央期
事故の経過	A船は、船長Aが1人で乗り組み、釣り客20人を乗せ、神奈川県横須賀市観音埼東方沖の釣り場で遊漁を行った後、その南方の釣り場に向かうため移動を開始した。 船長Aは、操舵室左舷側の操縦席に座って手動操舵で操船に当たり、また、釣り客20人は、A船の両舷に設けられた釣り座に座って、A船は、約15ノットの対地速力で南南西進していた。 船長Aは、A船の右舷前方に複数の小型船舶を認め、その場所がA船の向かっている釣り場付近であったので、それらの動向に意識を向けたまま正船首方の見張りを行わずにいたところ、突然衝撃を受けた。 船長Aは、周囲を確認したところ、A船の左舷船首部とB船の船首部とが衝突していたことに気付いた。 船長Aは、釣り客の負傷の有無及びA船の損傷状況を確認し、本事故の発生を118番通報するとともに、A社に本事故の発生を報告した。その後、自力で東京都大田区所在の係留場所に戻った。

<p>B船は、船長Bが1人で乗り組み、家族1人を同乗させ、萩生漁港北西方の釣り場に到着した後、船首を北東方に向けた状態でスパンカーを展開して主機操縦レバーを中立とし、漂泊して釣りを開始した。</p> <p>船長Bは右舷船尾部で、同乗者は左舷船尾部で、それぞれ釣りに意識を集中していた。船長Bは、船首方100m付近から接近してくるA船を認め、振り向いて同乗者を見た後、船首方に向き直した際、B船の至近にA船を認めたが、どうすることもできず、B船とA船とが衝突するのを見た。</p> <p>船長Bは、同乗者の負傷の有無及びB船の損傷状況を確認し、本事故の発生を118番通報し、続いてB船の係留場所である富津市所在のマリーナへ連絡した後、自力で同マリーナに戻った。</p> <p>船長B及び同乗者は、衝突の際の衝撃によって、腰部等に打撲等を負った。</p> <p>(付図1 事故発生経過概略図 参照)</p>
<p>分析</p>	<p>(1) A船について</p> <p>A船は、南南西進中、船長Aが、これから釣りを行おうとしていた場所(現場)付近に他船を複数認めたことから、それらの動向が気になり、操船に意識を集中できなくなっていたものと考えられる。</p> <p>これにより、船長Aは、正船首方の見張りがおろそかになり、A船はB船と衝突したものと考えられる。</p> <p>(2) B船について</p> <p>B船は、船首を北東方に向けて漂泊中、船長Bが、釣りに意識を集中していたことから、周囲の通航船舶に意識が向いていなかったものと考えられる。</p> <p>これにより、船長Bは、周囲の見張りがおろそかになり、B船はA船と衝突したものと考えられる。</p>
<p>原因</p>	<p>本事故は、A船が南南西進中、B船が船首を北東方に向けて漂泊中、船長Aが、A船の右舷前方に認めた複数の小型船舶の動向に意識を向けたまま船首方の見張りを行っていなかったため、漂泊中のB船に気付かず、また、船長Bが、釣りに意識を集中して周囲の見張りを行っていなかったため、船首方から接近するA船に気付くのが遅れ、両船が衝突したものと考えられる。</p>

<p>再発防止策</p>	<p>今後の同種事故等の再発防止に役立つ事項として、次のことが考えられる。</p> <ul style="list-style-type: none"> ・船長は、航行中、特定の方向のみに注意を向けることなく、常時、周囲の見張りを適切に行うこと。 ・船長は、漂泊中、作業等に意識を向け過ぎず、自船に接近する他船を把握できるよう、常時、周囲の見張りを適切に行うこと。
