船舶事故調査報告書

令和8年4月22日
運輸安全委員会（海事専門部会）議決

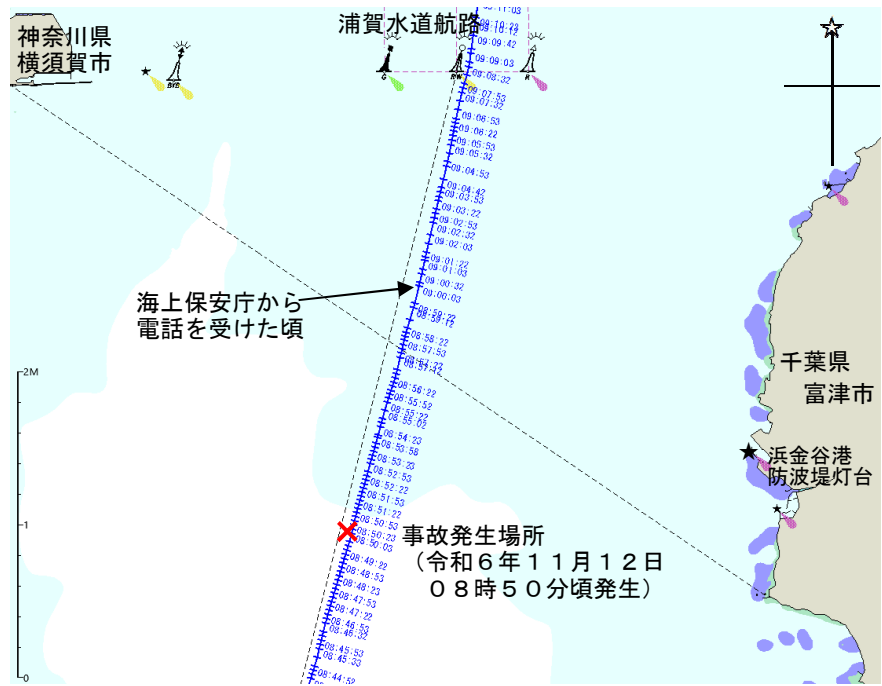
図1 A船の航行経路図

事故種類	衝突
発生日時	令和6年11月12日 08時50分頃
発生場所	千葉県富津市浜金谷港西南西方沖 浜金谷港防波堤灯台から真方位259° 2.7海里（M）付近 （概位 北緯35° 09.7′ 東経139° 45.7′）
事故の概要	貨物船春陽丸は、北北東進中、また、プレジャーボートSEA WALKER-IIは、船首を北方に向けて漂泊中、両船が衝突した。
事故調査の経過	令和7年1月8日、主管調査官（横浜事務所）を指名 原因関係者から意見聴取手続実施済
事実情報 船種船名、総トン数 船舶番号、船舶所有者等	A 貨物船 春陽丸、499トン 140078、有限会社小川海運 B プレジャーボート SEA WALKER-II、2.4トン 235-44896 神奈川、個人所有
乗組員等に関する情報	A 船長A、三級（航海）（旧就業範囲） B 船長B、一級小型・特殊・特定
負傷者	なし
損傷	A 右舷船首部外板のペイント剥離 B 左舷中央部外板に亀裂
気象・海象	気象：天気 曇り、風向 北、風力 3、視界 良好 海象：波高 約1m
事故の経過	A船は、船長Aほか4人が乗り組み、積荷役の目的で、京浜港横浜第5区へ向けて福島県いわき市小名浜港を出航した。 船長Aは、船橋中央の操舵スタンド前に立ち、3M及び6Mレンジに設定したレーダー各1台及びGPSプロッターを作動させ、単独で船橋当直につき、自動操舵で操船していた。 船長Aは、浦賀水道航路南方において、右舷方に同航する貨物船3隻、左舷船首方に浦賀水道航路南口を通過して南進する多数の反航船を認め、これらに注意を向けながら浦賀水道航路南口に向けA船を北北東進させた。 船長Aは、時折、レーダー画面を見て船首方に航行の支障となる船舶がないことを確認し、目視によって前方の見張りを行いながら操船を続けた。 船長Aは、09時00分頃、浦賀水道航路南口の約1.4M南方で海上保安庁から電話を受けてB船と衝突したことを知らされ、船舶所有者に本事故の発生を連絡した。（図1参照）
