船舶事故調査報告書

令和8年4月22日
運輸安全委員会（海事専門部会）議決

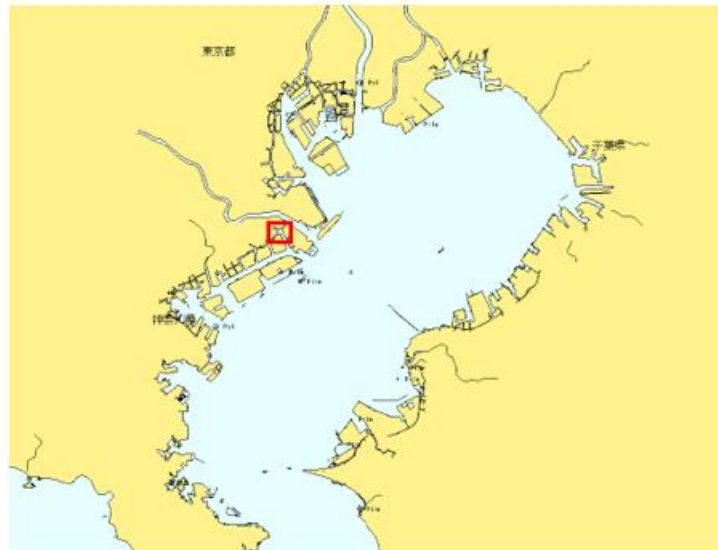
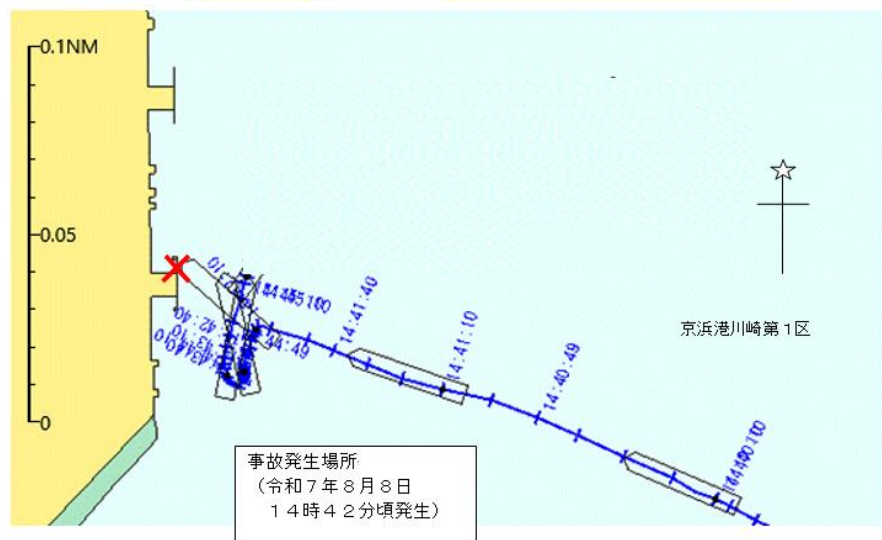
図1 航行経路図

事故種類	衝突（棧橋）
発生日時	令和7年8月8日 14時42分頃
発生場所	京浜港川崎第1区 東京国際空港飛行場灯台から真方位207°1.0海里付近 （概位 北緯35°31.7′ 東経139°45.4′）
事故の概要	液体化学薬品ばら積船第十二興洋丸 ^{こうよう} は、着棧作業中、棧橋に衝突した。
事故調査の経過	令和7年10月27日、主管調査官（横浜事務所）を指名 原因関係者から意見聴取手続実施済
事実情報	
船種船名、総トン数	液体化学薬品ばら積船 第十二興洋丸、499トン
船舶番号、船舶所有者等	140144、興洋海運株式会社
乗組員等に関する情報	船長、三級（航海）
負傷者	なし
損傷	本船 左舷船首部外板に凹損 棧橋 コンクリートに欠損
気象・海象	気象：天気 晴れ、風向 南、風力 3、視界 良好 海象：波高 約0.5m
事故の経過	<p>本船は、船長ほか4人が乗り組み、ターシャリーブチルアルコール約900MT^{*1}を積載し、京浜港川崎第1区の民間企業が所有する棧橋（以下「本件棧橋」という。）での揚げ荷役の目的で、同区の別の民間企業棧橋を出発した。</p> <p>船長は、東に面した本件棧橋に左舷着けしようと、船首を西北西方に向け、主機の操縦レバーを中立として約5ノット（kn）の速力（対地速力、以下同じ。）で本件棧橋に接近した。</p> <p>船長は、約100m手前で主機の操縦レバーを操作して主機を微速力後進にして約4knの速力に減速した後、本件棧橋の約70m手前で右舷錨を投下した。</p> <p>その後、本船は、約3.8knの速力で本件棧橋に接近し、主機を後進としてバウスラスターを右に一杯としたが右回頭できず、左舷船首部が本件棧橋に衝突した。</p> <p>（図1 参照）</p>

本船は、積荷を満載して着棧作業中、船長が重量の増加に伴う慣性の増加を考慮した早めの減速開始を行わなかったことから、本件棧橋までに十分減速せず、本件棧橋に衝突したものと考えられる。

本事故は、本船が着棧作業中、船長が満載状態の船の慣性の増加を考慮した早めの減速開始を行わなかったため、本船が十分減速せずに本件棧橋に衝突したものと考えられる。

再発防止策	<p>今後の同種事故等の再発防止及び被害の軽減に役立つ事項として、次のことが考えられる。</p> <ul style="list-style-type: none">・ 船長は、着栈のため栈橋に接近する際、常に載貨状態による操縦性能の変化を考慮の上、喫水等を確認し、通常よりも早めの段階で減速を開始するなどの慎重な速度調整を行うこと。・ 船長は、事故が発生した場合、速やかに海上保安庁に通報すること。
--------------	---
