船舶インシデント調査報告書

船種 船名 漁船 第二十一吉祥丸
船舶番号 135362
総トン数 160トン

インシデント種類 運航不能（機関損傷）
発生日時 平成20年3月20日 17時25分ごろ
発生場所 オホーツク海 北海道能取岬北東方沖5海里付近
（概位 北緯44°10′ 東経144°19′）

平成21年8月6日

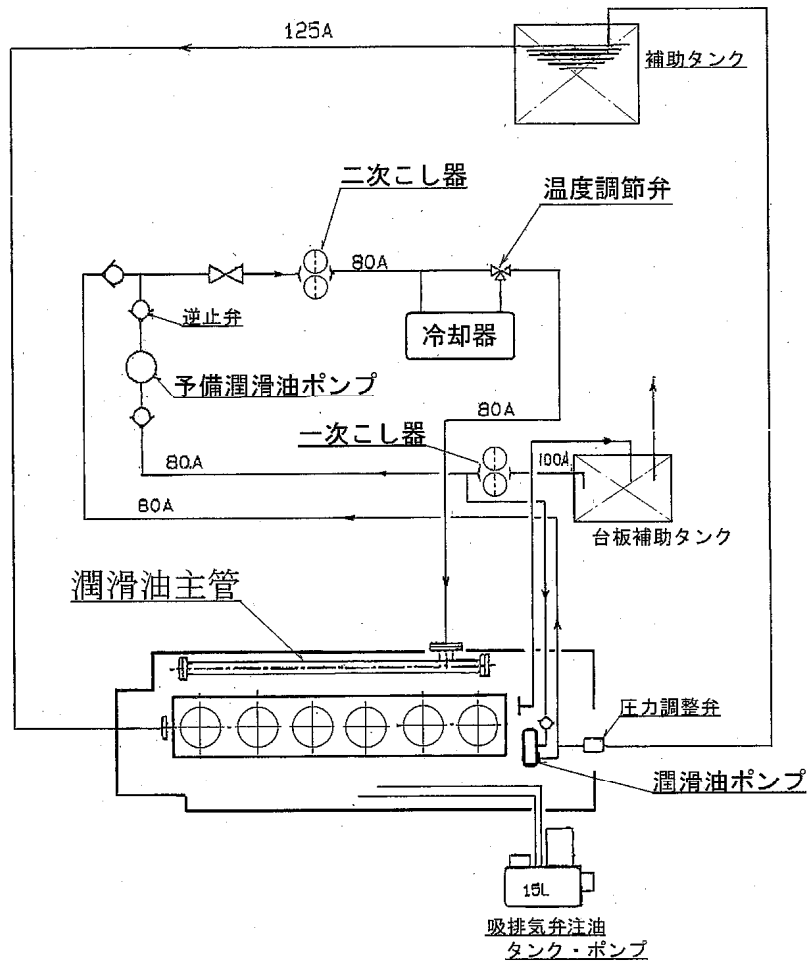
付図 2 潤滑油管系統図

潤滑油ポンプで加圧された潤滑油は、複式潤滑油こし器と潤滑油冷却器を経て主管から7箇所の主軸受に入り、クランク軸に設けられた油穴を通過してクランクピン軸受へ、さらに接続棒の油穴を通過してピストンピンとピストンの冷却室に送られる。なお、2番クランクピン軸受及び2番ピストンには3番主軸受から給油される。

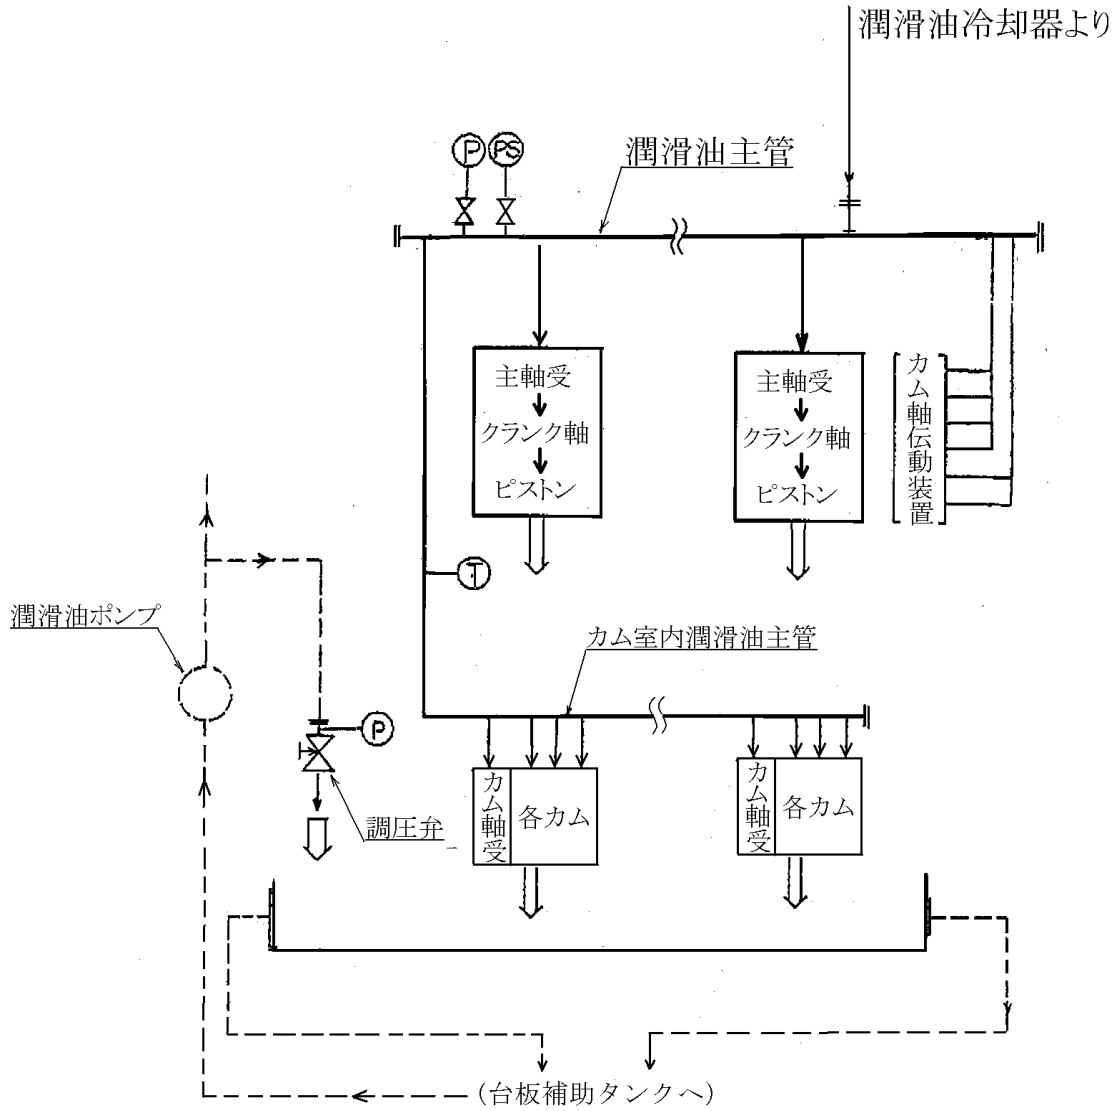
付図3 潤滑油経路図

主機は、潤滑油こし器が切り替えられ、補助潤滑油ポンプによる給油圧力が概ね平常値を示したことから、こし網の汚れが確認されないまま主機が再始動され、自動停止前の出力まで増速された。3番及び4番主軸受メタルが、メタル層の摩滅によって、基材部分でジャーナル部を支える状態となって変形し、摩擦抵抗の増加により連れ回って取付位置が移動し、クランク軸の油穴が塞がれた。その結果、3番シリンダのジャーナル部から給油されている2番シリンダのピストンの冷却が阻害され、同ピストンが過熱膨脹してシリンダライナの焼損へと進展した。

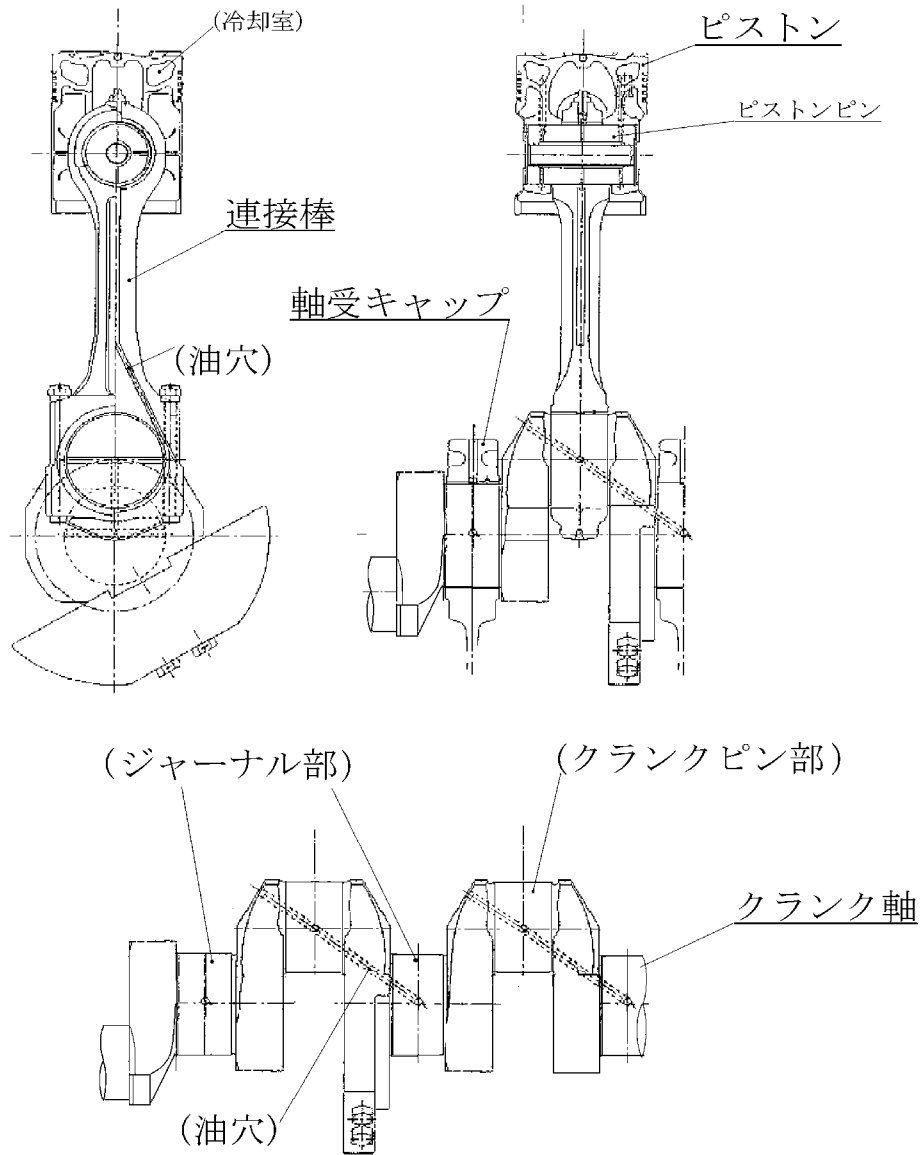
付図4 ピストン・連接棒仕組とクランク軸

主軸受メタルが、基材部分でジャーナル部を支える状態となって変形し、摩擦抵抗の増加により連れ回って取付位置が移動し、クランク軸の油穴が塞がれてピストンへの潤滑油給油が止まり、ピストンが過熱膨脹してシリンダライナと金属接触したものである。

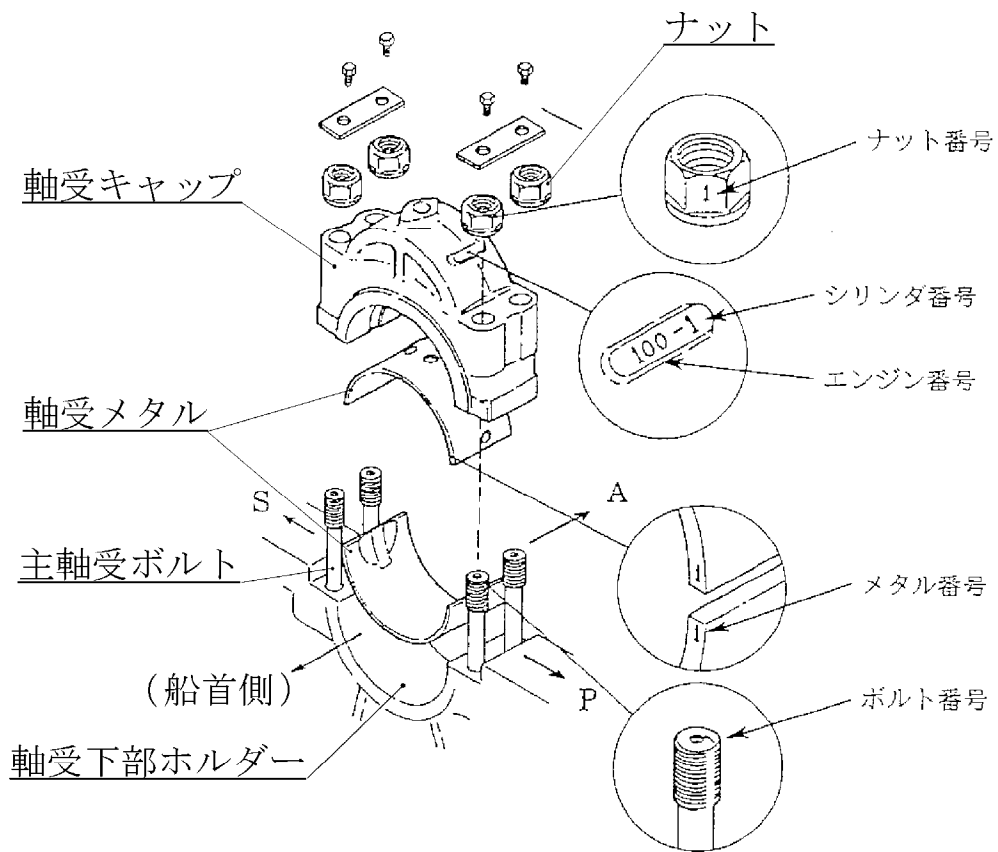
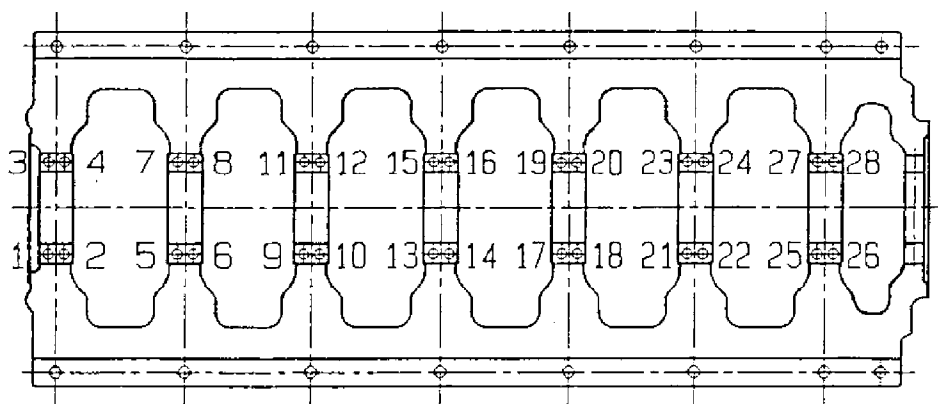
付図5 軸受キャップ組立図

なお、4本の軸受ボルトが、肌付きまで締められたのちに対角配置同士で均等に締め付けられていないと、主軸受メタルとジャーナル部との隙間が大きいままになることがある。

主機台板の主軸受ハウジングで主軸受メタル下半部を受け、上半部を軸受キャップで抑え、主軸受ハウジングの両側に植え込まれた主軸受ボルトとナットで締め付けるようになっている。

主軸受ボルトとナットは、機関製造組立時に同ナットを500 N・mのトルクで締め付けたのち、ボルト及びナットに合いマークが刻印されており、以後は同合いマークに合わせて締め付ける。

2.1.2(3)及び2.3.3 から、機関メーカーは、3番及び4番主軸受ボルトのナットの締付力が他シリンダに比較して弱かったことから、定期検査工事の組立時に両軸受の締付不良があったものと推察している。
