# 船舶インシデント調査報告書

船種 船名 海底電線敷設船 C.Sのぞみ  
船舶番号 122055  
総トン数 198.82トン

インシデント種類 運航不能（機関損傷）

発生日時 平成20年8月13日 04時40分ごろ

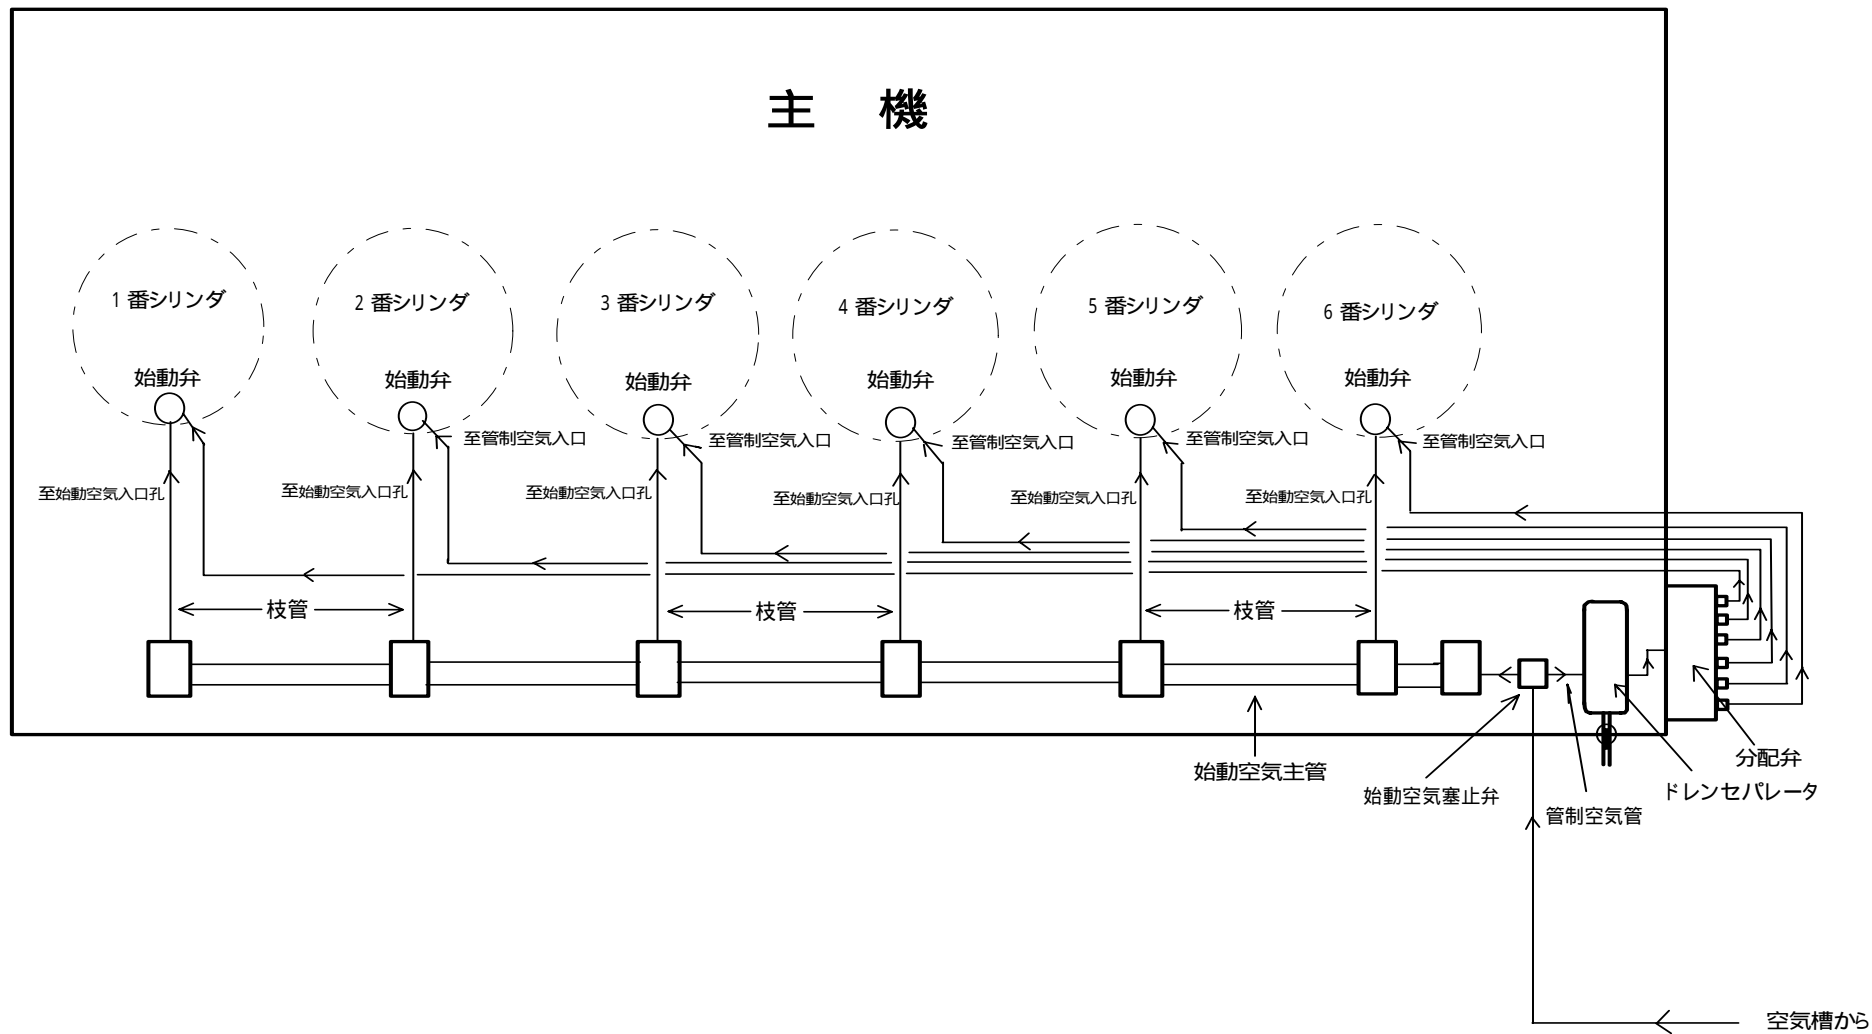
付図2 主機の始動空気系統略図

2.5.3(3)及び(6)、2.5.4(3)並びに2.6から、機関長は、主機始動時に空気槽からのドレン排出を行っていたものの、分配弁手前のドレンセパレータからのドレン排出を行っていなかったものと考えられる。

本船購入以前のドレン排出状況については不明であるが、バネ部に錆が発生している状況から、長期に渡って適切なドレン排出が行われていなかった可能性があると考えられる。

乗組員は、始動空気系統のドレン排出を、空気槽からの排出のみならず、機関取扱説明書に従って排出機能を備えた箇所全てにおいて実施すべきである。

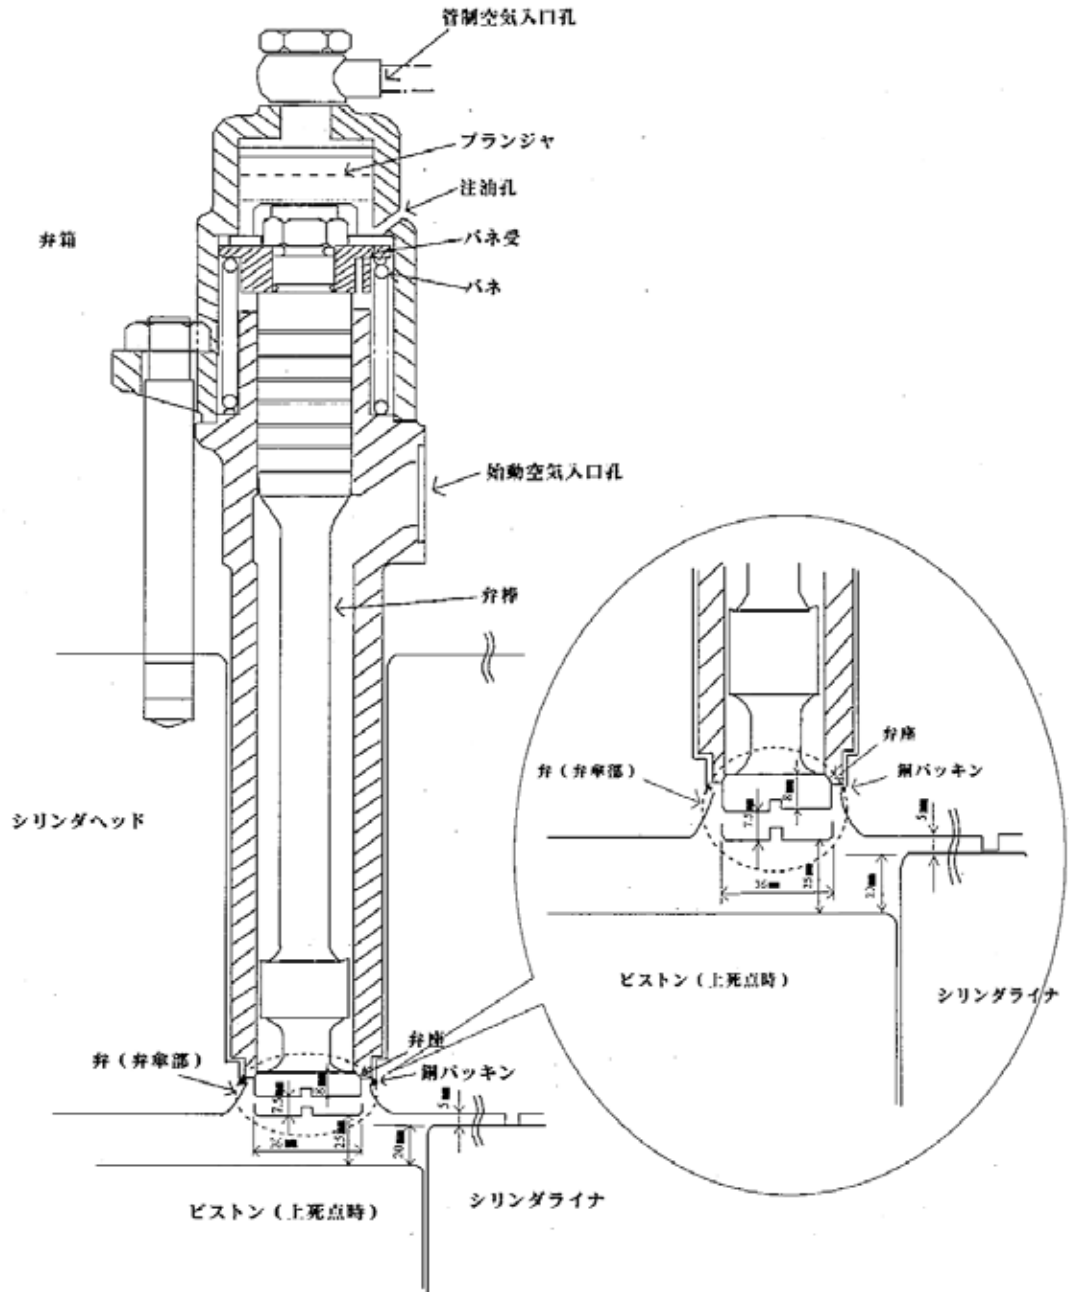
付図3 始動弁略図

4番シリンダのシリンダヘッドを取り外したところ、始動弁は、弁傘部が脱落してピストン頂部に小豆大の溶融金属塊として2個残存し、始動弁側の弁棒端が溶融していたほか、バネ部に錆が発生してカーボンが付着していた。

2.5.4(3)及び2.6から、4番シリンダの始動弁は、バネ部が始動空気に含まれた水分で錆び付き、バネの力が低下して作動不良を起こし、主機始動時、閉弁不良の状態となったものと考えられる。

2.1、2.5.3(3)及び(4)、2.6並びに2.7から、4番シリンダの始動弁は、主機始動時に閉弁不良の状態となり、そのまま主機の運転が続けられたため、弁傘部がシリンダ内の燃焼ガス及び爆発力によって溶損してシリンダ内に脱落したものと考えられる。

乗組員及び船舶所有者は、適切な時期に始動弁の開放整備を実施すべきである。

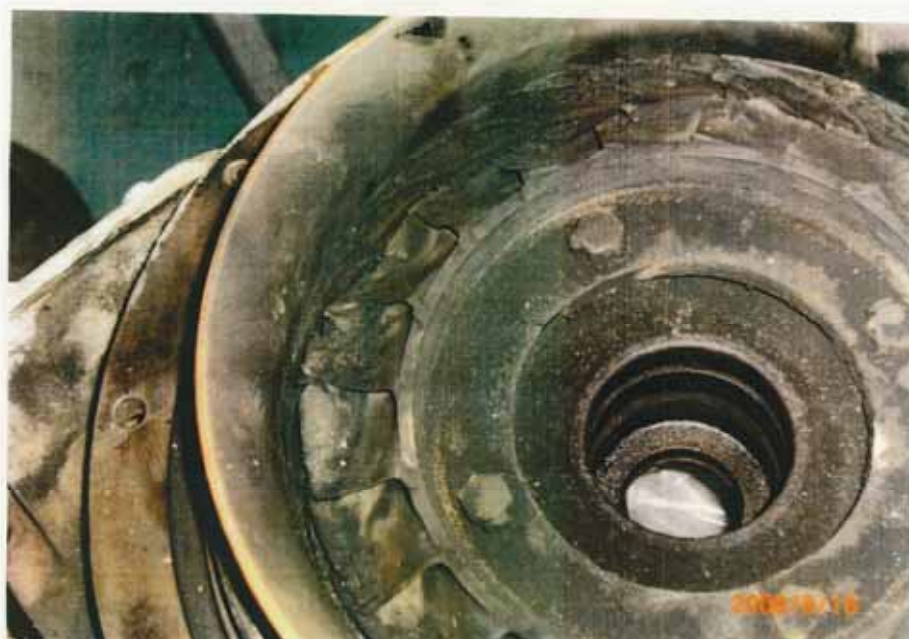
写真1 タービンノズルの損傷状況

- (1) 4番シリンダのピストン及びシリンダヘッド等が損傷
- (2) 4番シリンダの吸気及び排気弁用プッシュロッドが曲損
- (3) 1番、2番及び4番シリンダの始動弁バネ部が発錆並びに4番シリンダの始動弁の弁傘部が溶損して脱落
- (4) 過給機のタービンノズル及びタービンブレードが損傷

2.1、2.3、2.5.3(5)、2.6及び2.7(1)から、4番シリンダの始動弁の弁傘部がシリンダ内に脱落し、ピストンとシリンダヘッドとの間に挟まれて圧壊し、その一部が排気とともに過給機に至ったため、過給機のタービンノズル及びタービンブレードが損傷したものと考えられる。

等の損傷が判明し、損傷部品を新替するとともに、過給機を中古品と換装するなどして修理された。
