船舶インシデント調査報告書

船種 船名 漁船 第三海裕丸
漁船登録番号 TT2-1711
総トン数 19トン

インシデント種類 運航不能（機関損傷）
発生日時 平成20年9月9日 21時30分ごろ
発生場所 山口県萩市見島北方沖
見島北灯台から真方位000° 20海里付近
(概位 北緯35°08′ 東経131°07′)

平成21年10月15日

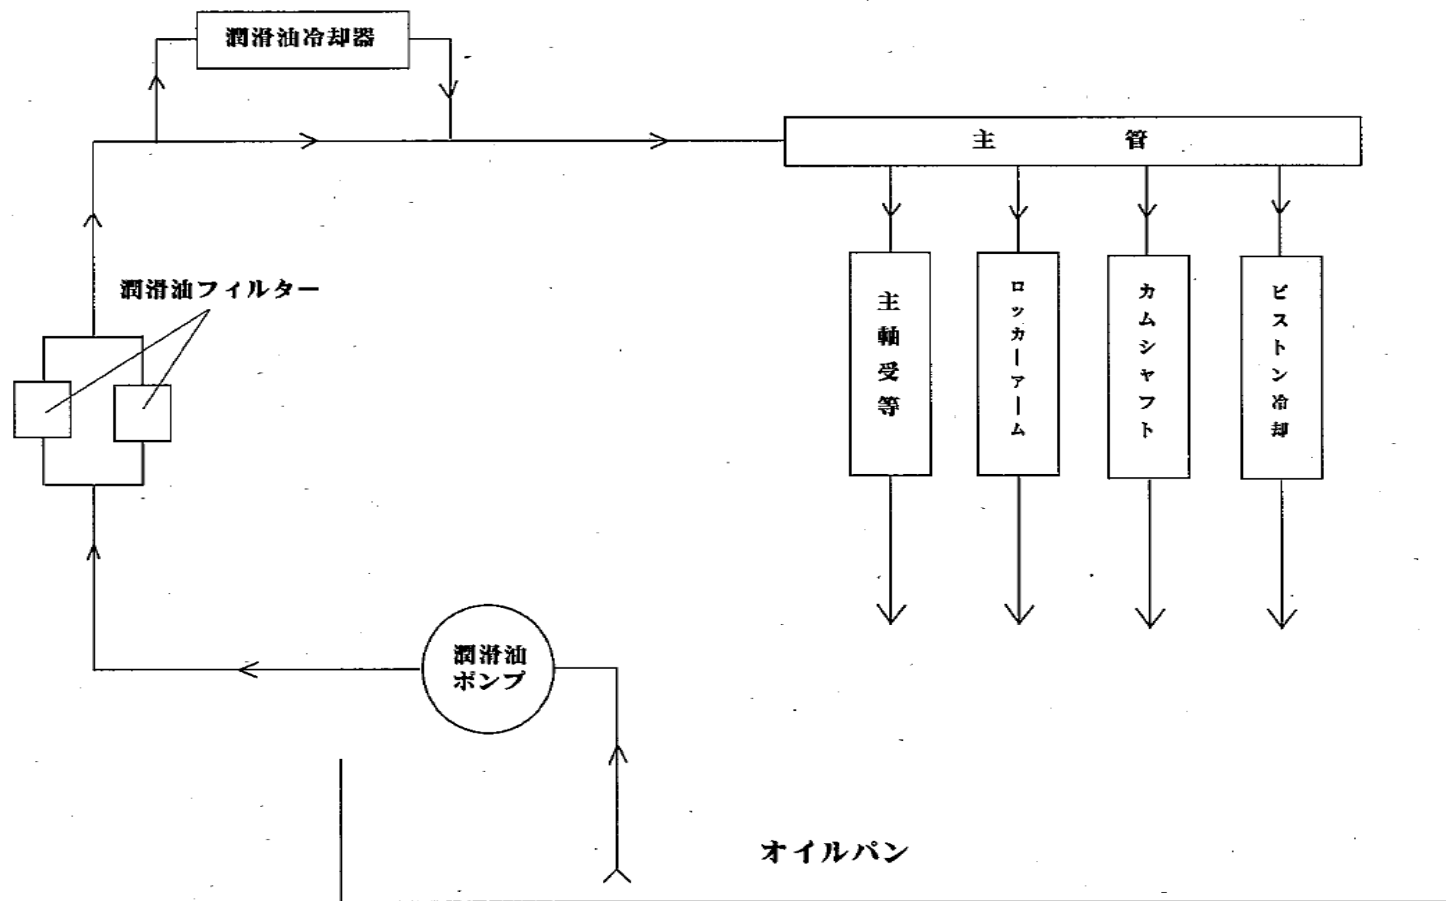
付図2 潤滑油系統略図

主機の潤滑油系統は、オイルパンに溜められた潤滑油が、潤滑油ポンプで吸引加圧され、カートリッジ式潤滑油こし器（以下「潤滑油フィルター」という。）及び潤滑油冷却器の順に通って主管に至り、そこから主軸受、クランクピン軸受及びピストンピン軸受（以下「主軸受等」という。）に至る系統、ロッカーアームに至る系統、カムシャフトに至る系統及びピストン冷却に至る系統に分岐し、それぞれの箇所を潤滑及び冷却したのちクランク室内に落ちてオイルパンに戻り、循環するようになっていた。

主軸受等に至る系統は、潤滑油が、主管から4番シリンダの主軸受に入り、そこからクランク軸内を貫通する注油穴を通り、各主軸受に至るようになっていた。

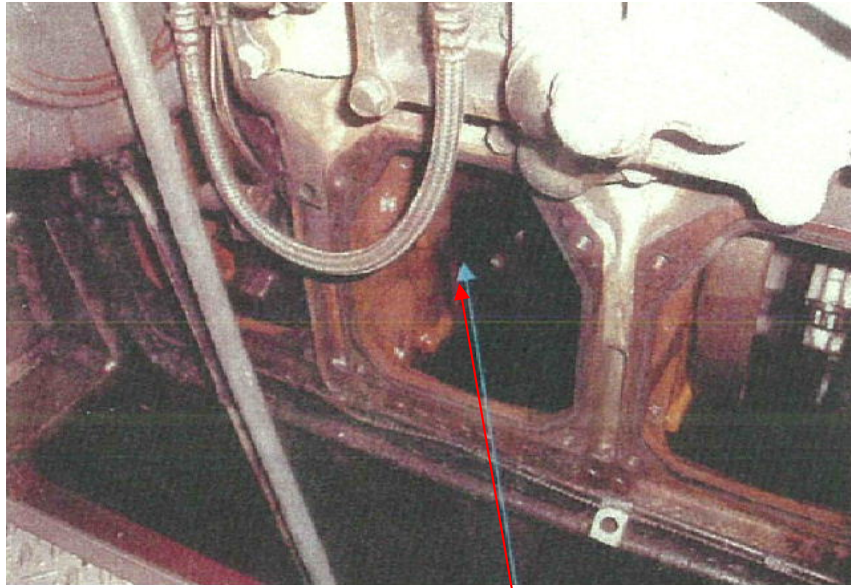
写真1 主機の損傷状況（2番シリンダ主軸受）

- (1) 2番シリンダの主軸受が損傷
- (2) 6番シリンダのクランクピン軸受が損傷
- (3) 6番シリンダ接続棒が熱変形
- (4) 上記以外の主軸受及びクランクピン軸受が異常摩耗
- (5) クランク軸の全ジャーナル部が損傷
- (6) クランクケースが熱変形

焼損変色

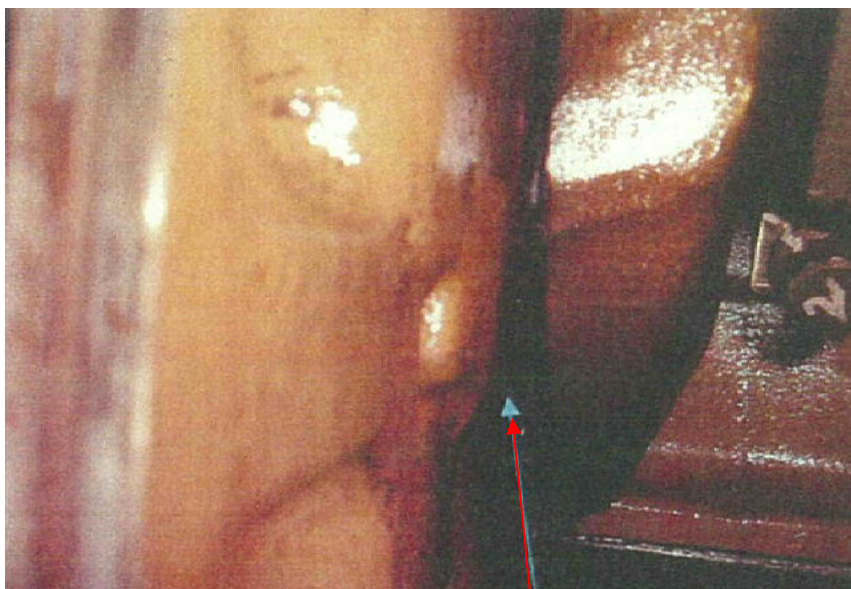
写真2 主機の損傷状況（2番シリンダ主軸受）

焼損変色

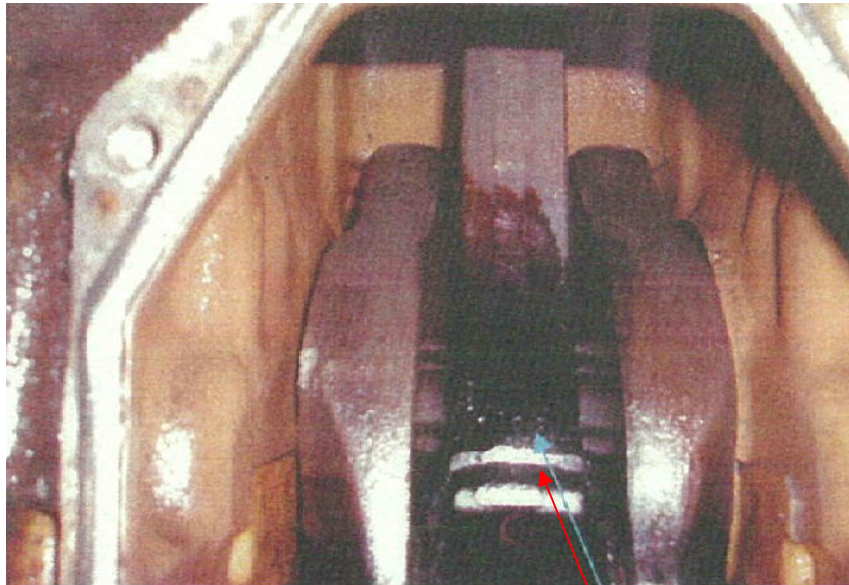
写真3 主機の損傷状況（6番シリンダクランクピン軸受）

焼損変色

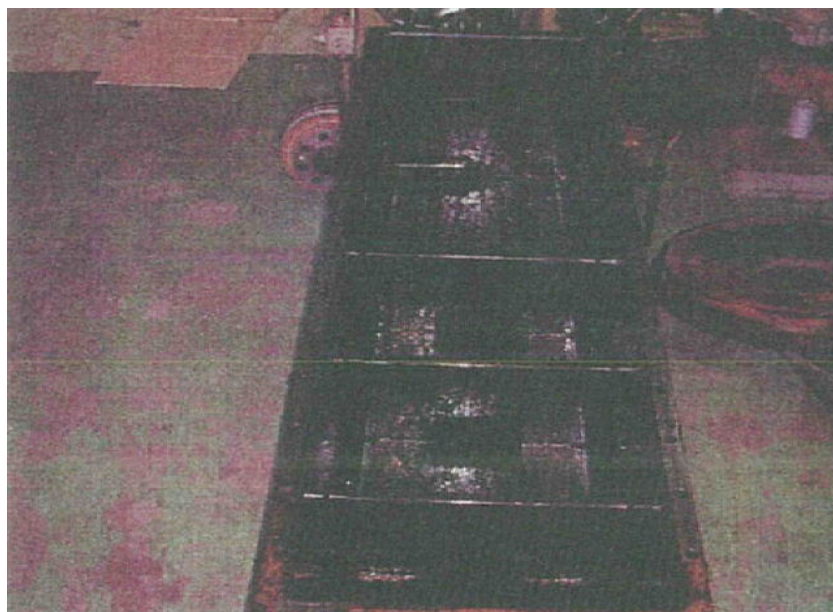
写真1 1 オイルパン内の汚損状況（その1）

主機を開放して点検したとき、オイルパンには新油混じりの潤滑油が通常どおり入っていたが、クランクケース及びオイルパンの側壁等にはベトベトしたスラッジが付着し、オイルパン底部にもドロドロしたスラッジが多量に堆積していた。

また、潤滑油フィルターもドロドロしたスラッジで目詰りした状態であり、オイルパン及び潤滑油フィルター内には多量の金属粉が混入していた。

本船は、パラシュートアンカーを入れて操業中、南南東の風を受けて船首が南南東を向き、東北東からの波を左舷正横方から受けて横揺れを繰り返していたものと考えられる。潤滑油の汚損が進行してオイルパン内に多量のスラッジが堆積しており、横揺れによって主機の潤滑油ポンプがそのスラッジを多量に吸い込んだため、潤滑油フィルターが目詰りしたものと考えられる。

オイルパン内にスラッジが堆積していたのは、主機取扱説明書に記載された潤滑油の交換間隔を大きく超過して使用することが繰り返されて潤滑油の汚損が進行したことによるものと考えられる。

船長が、適切な時機に整備業者に依頼するなどしてオイルパン内のスラッジを除去していれば、本インシデントの発生を回避できた可能性があると考えられる。
