# 船舶インシデント調査報告書

船種 船名 漁船 立旺丸  
船舶番号 128556  
総トン数 160トン

インシデント種類 運航不能（機関損傷）  
発生日時 平成21年2月25日 03時00分ごろ  
発生場所 北海道根室市納沙布岬南東方沖  
納沙布岬灯台から真方位148° 19.3海里付近  
（概位 北緯43° 07′ 東経146° 03′）

平成22年2月18日

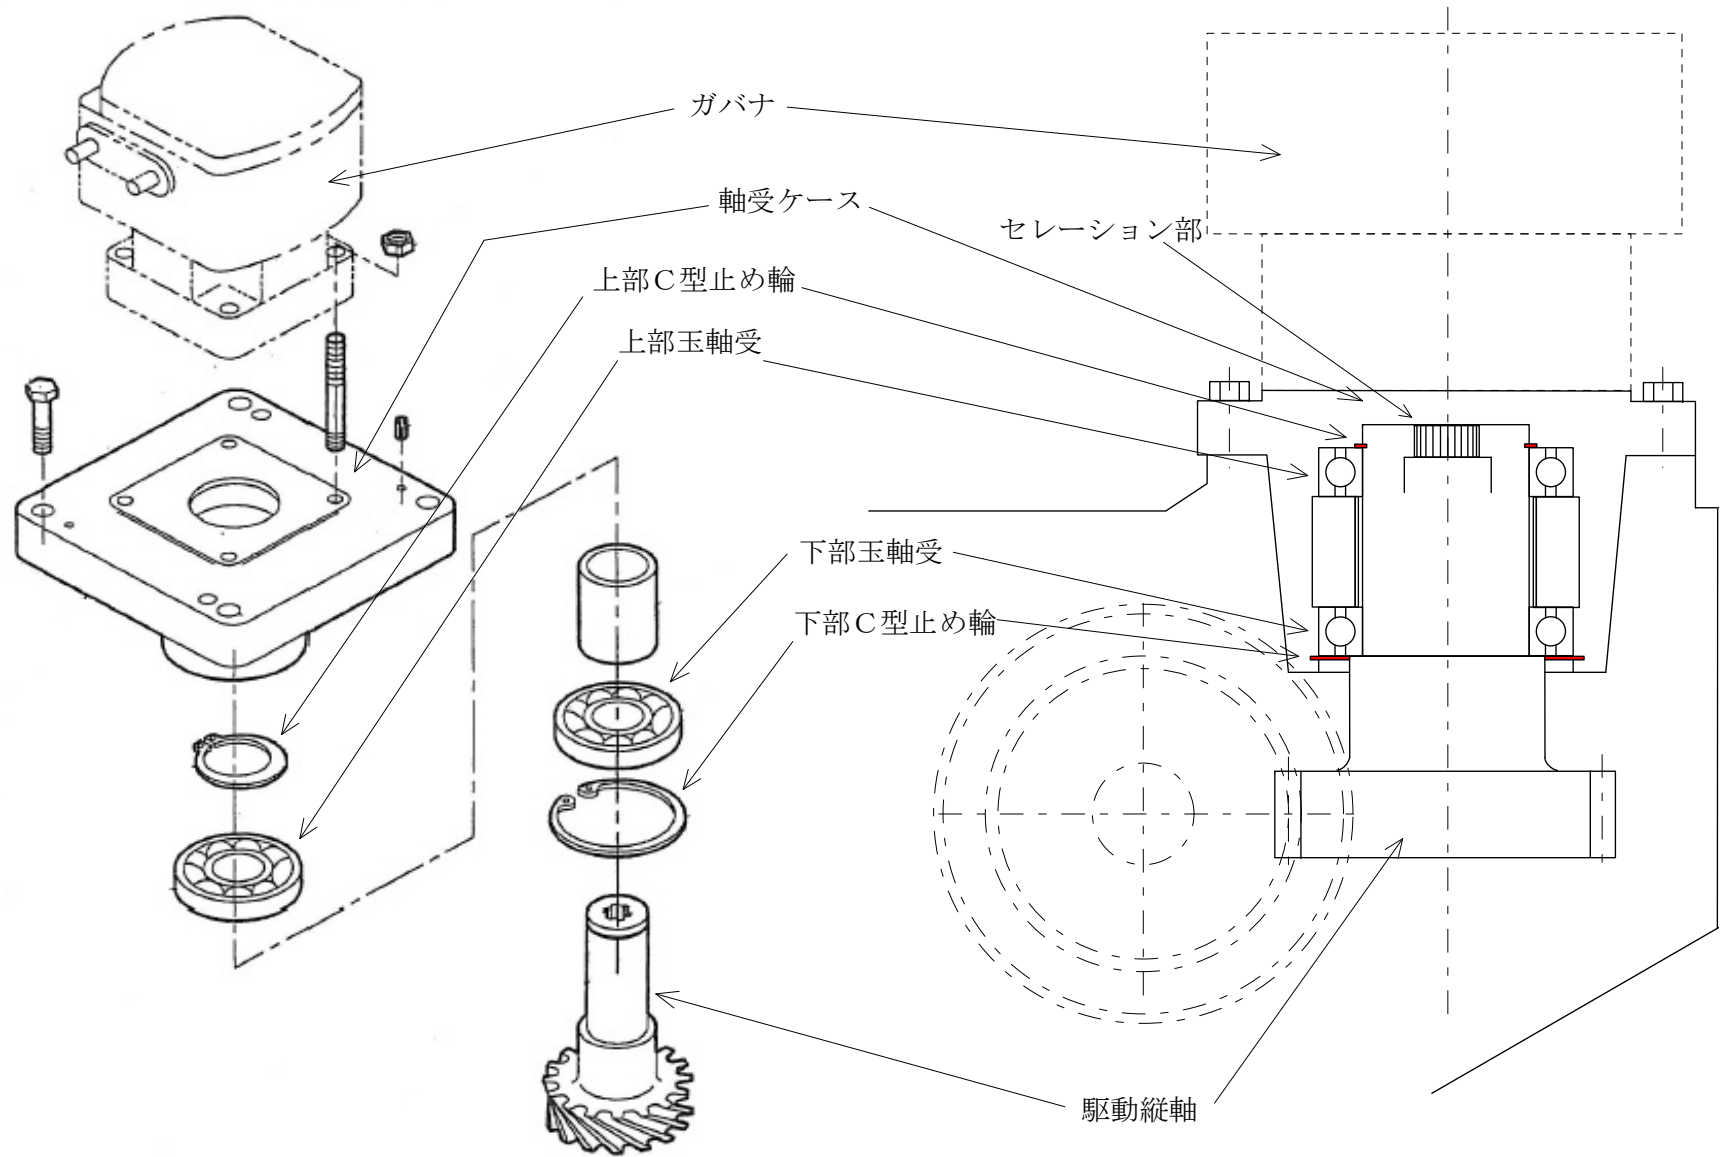
付図2 ガバナ駆動装置図

ガバナ駆動装置は、主機前端に装備されており、クランクギア、アイドルギア、カムギア、ガバナギアを介してガバナ駆動装置縦軸（以下「駆動縦軸」

という。)が駆動され、その上端には、ガバナ軸と接合するセレーション\*1部が設けられていた。

駆動縦軸は、上部玉軸受と下部玉軸受によって支えられ、下部玉軸受の下端に軸受固定用の下部C型止め輪が軸受ケースに、上部玉軸受の上端に駆動軸落下防止用の上部C型止め輪が駆動縦軸にそれぞれ取り付けられていた。

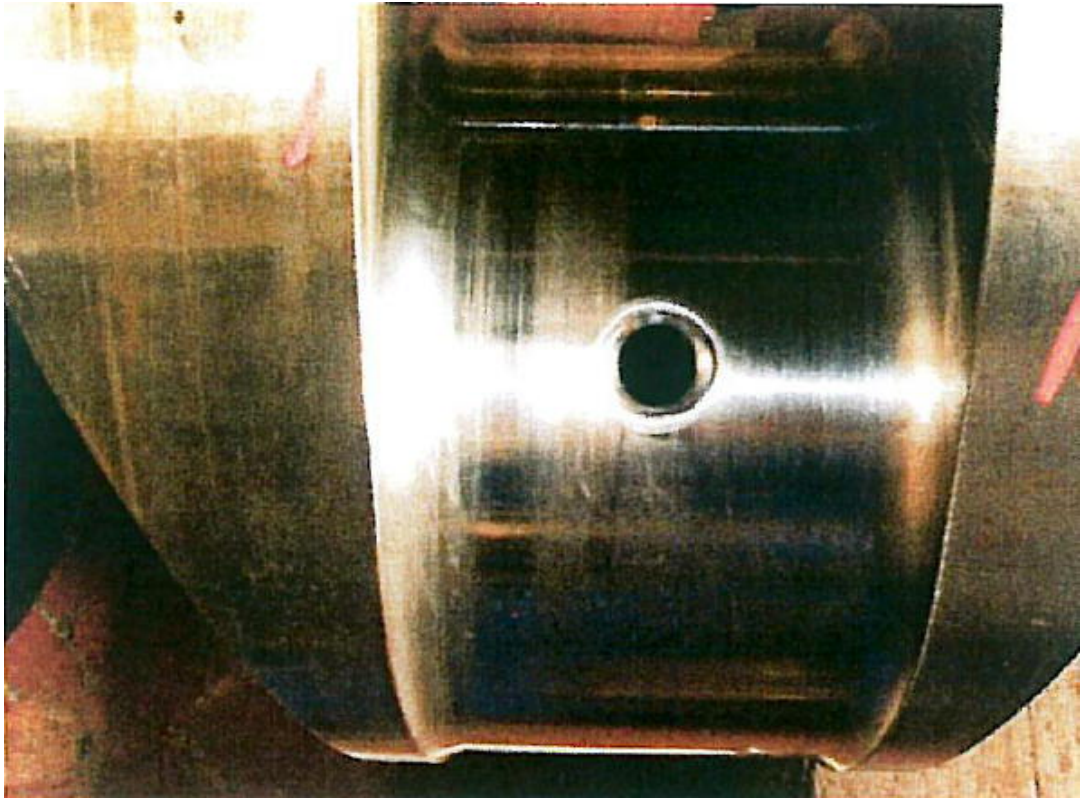
- (1) 1番及び4番シリンダのクランクピン及びクランクピン軸受メタルが焼損
- (2) 全主軸受メタルが摩耗及び擦過傷
- (3) 船首及び船尾スラストメタルのスラスト面が摩耗
- (4) 4番シリンダの連接棒のネジ穴が損傷
- (5) 全シリンダの吸・排気弁の弁棒が曲損
- (6) ガバナ駆動装置縦軸の上部C型止め輪が折損

写真1 主機損傷状況（1番クランクピン部焼損）

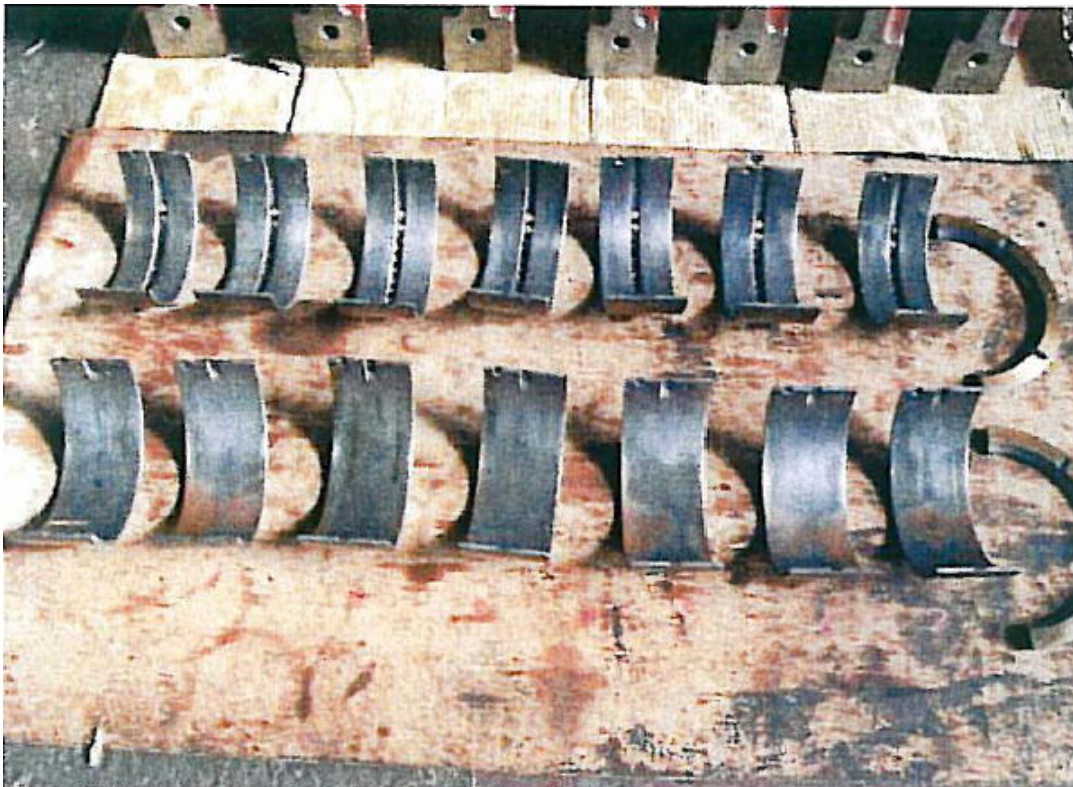
写真2 主機損傷状況（全主軸受メタル摩耗等）

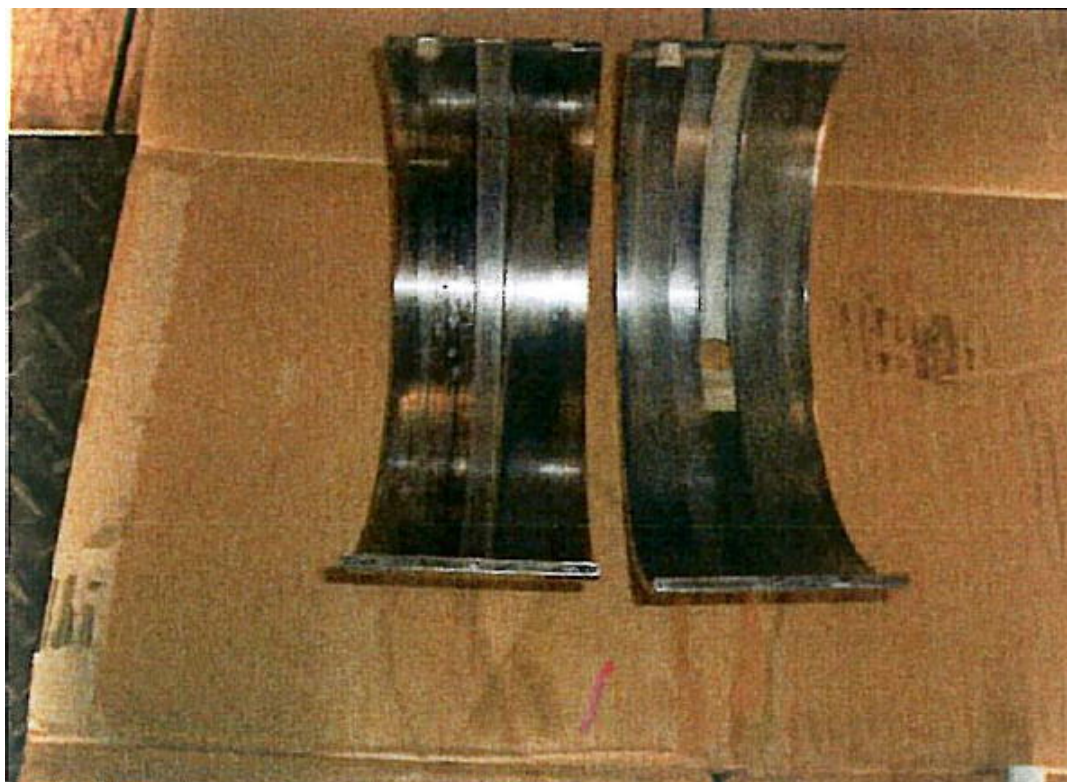
写真3 主機損傷状況 (1番クランクピン軸受メタル焼損)

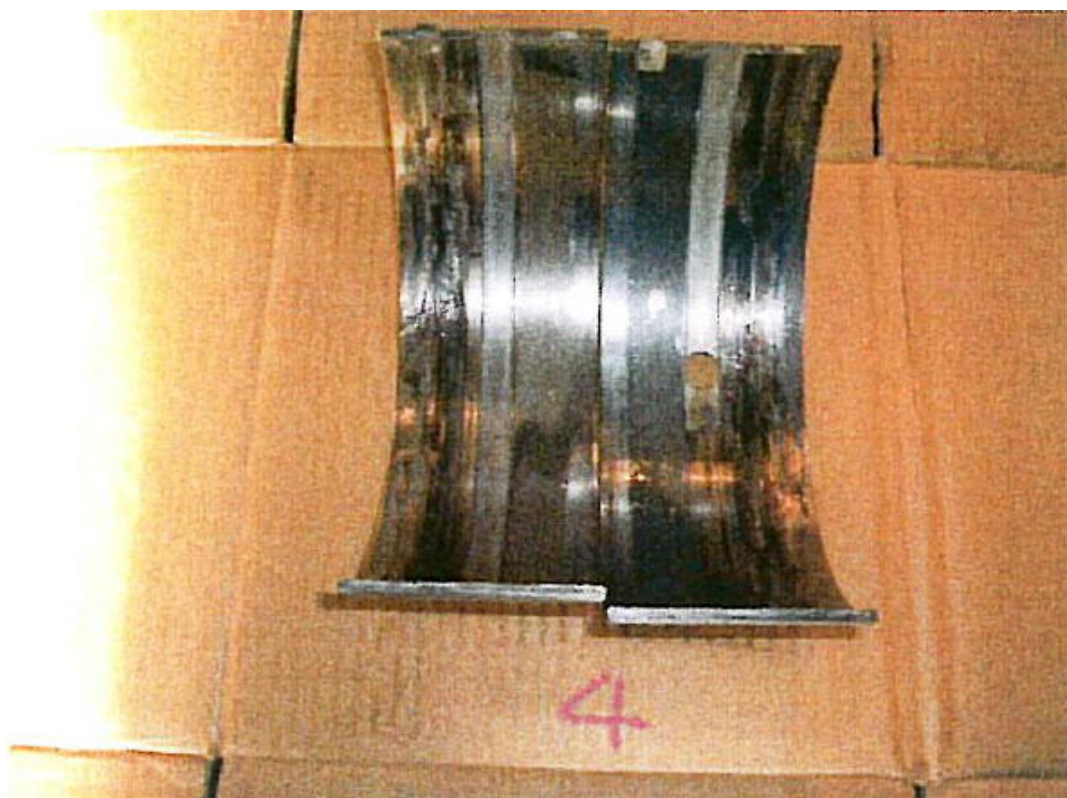
写真4 主機損傷状況 (4番クランクピン軸受メタル焼損)

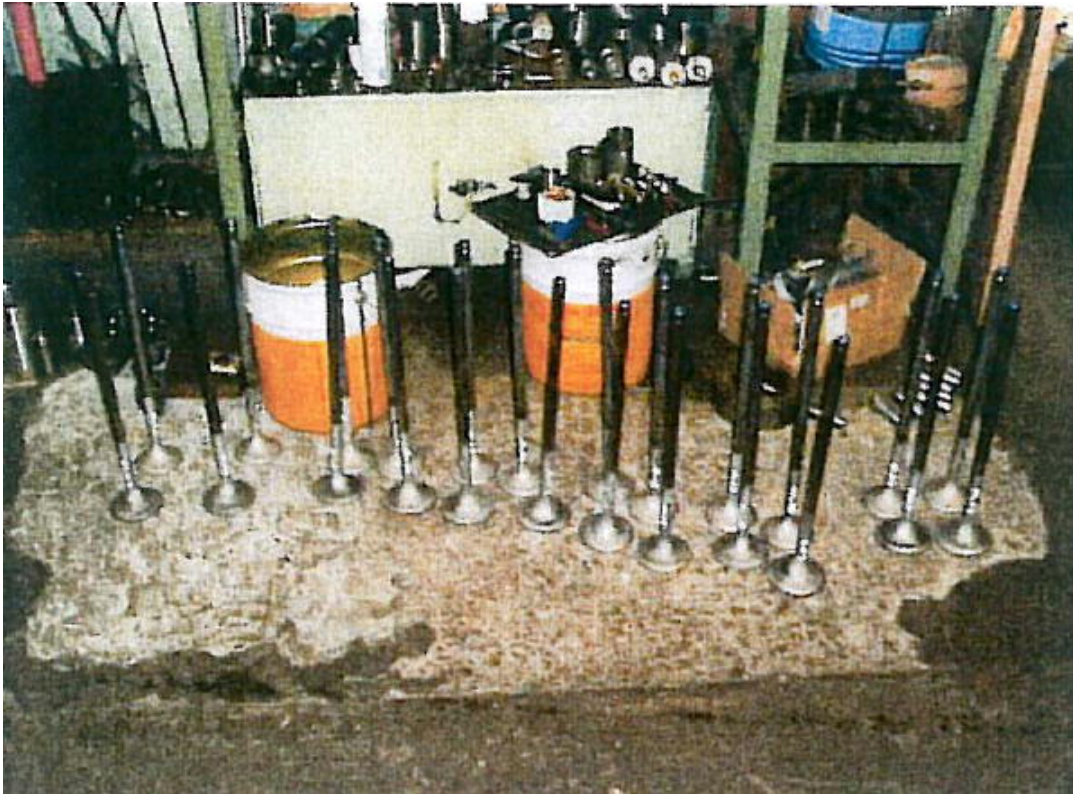
2.1、2.3、2.5.3(3) 及び(4)、2.5.4(3)、2.5.5、2.6 から、主機の負荷がなくなって回転数が急上昇した際、過回転自動停止装置が作動したものの、回転数の上昇率が大きく、軸受面の回転速度が過大となり、油膜が途切れて潤滑が阻害されたり、吸排気弁の閉鎖遅れが生じてピストンと接触するなどして、主機が損傷するに至ったものと考えられる。

写真5 主機損傷状況 (吸・排気弁の弁棒曲損)

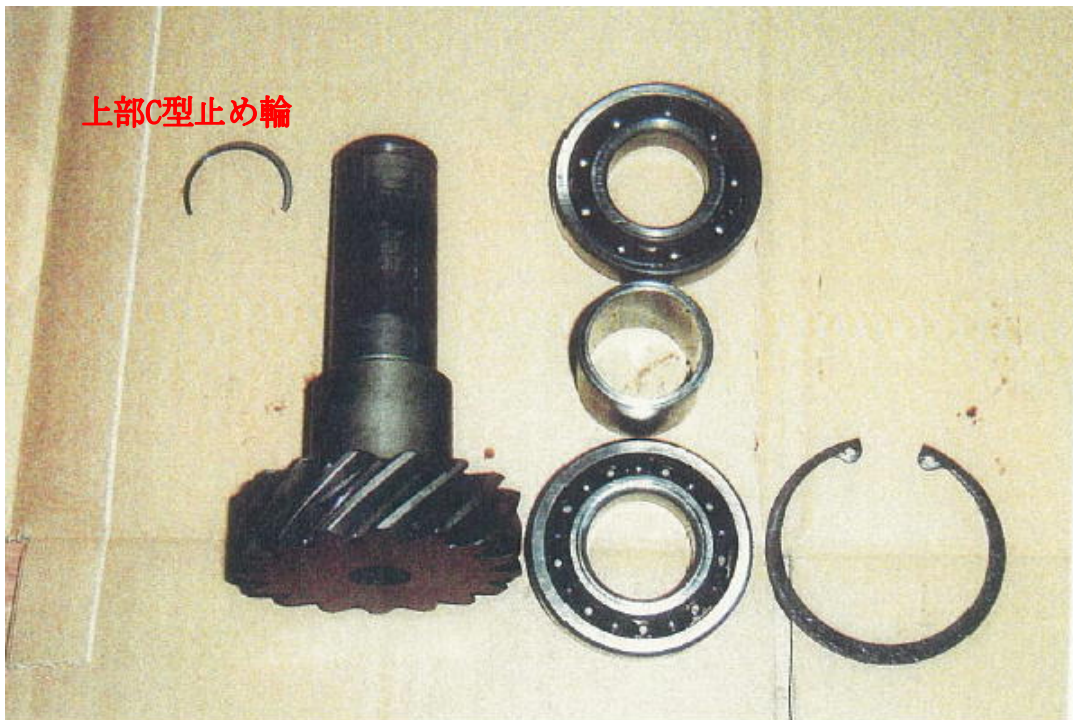
ガバナを取り外したところ、上部C型止め輪が折損して駆動縦軸の溝から外れ、駆動縦軸が下方にずれてセレーションが抜け、ガバナ軸と接合していない状態となっており、主機の回転がガバナに伝わらない状況となっていた。

なお、上部C型止め輪は、外周部の下面が叩かれた状態で上部軸受の上に残留していた。

2.5.5(3)及び2.8から、駆動縦軸の玉軸受が耐用年数を超過して使用されるうちに、玉軸受内のボールが摩耗して駆動縦軸が上下に振れるようになり、上部C型止め輪の外周部の下面が軸受面に叩かれ、折損した可能性があると考えられる。

駆動縦軸の上部C型止め輪が折損したのは、駆動縦軸の玉軸受が耐用年数を超えて使用されるうちに、玉軸受内のボールが摩耗して駆動縦軸が上下に振れるようになり、上部C型止め輪の外周部下面が軸受面に叩かれるようになったことによる可能性があると考えられる。

写真6 主機損傷状況 (ガバナ駆動装置)

船舶所有者は、取扱説明書に記載された推奨整備間隔ごとに駆動縦軸の開放整備を行い、消耗部品の取替えを行うべきである。
