# 船舶インシデント調査報告書

船 種 船 名 漁船 海丸  
漁 船 登 録 番 号 FK2-2221  
総 ト ン 数 19トン

インシデント種類 運航不能（機関損傷）  
発 生 日 時 平成21年10月16日 17時15分ごろ  
発 生 場 所 北海道礼文島北西方沖  
海鱸島灯台から真方位287° 5海里付近  
(概位 北緯45° 30.1' 東経140° 51.1')

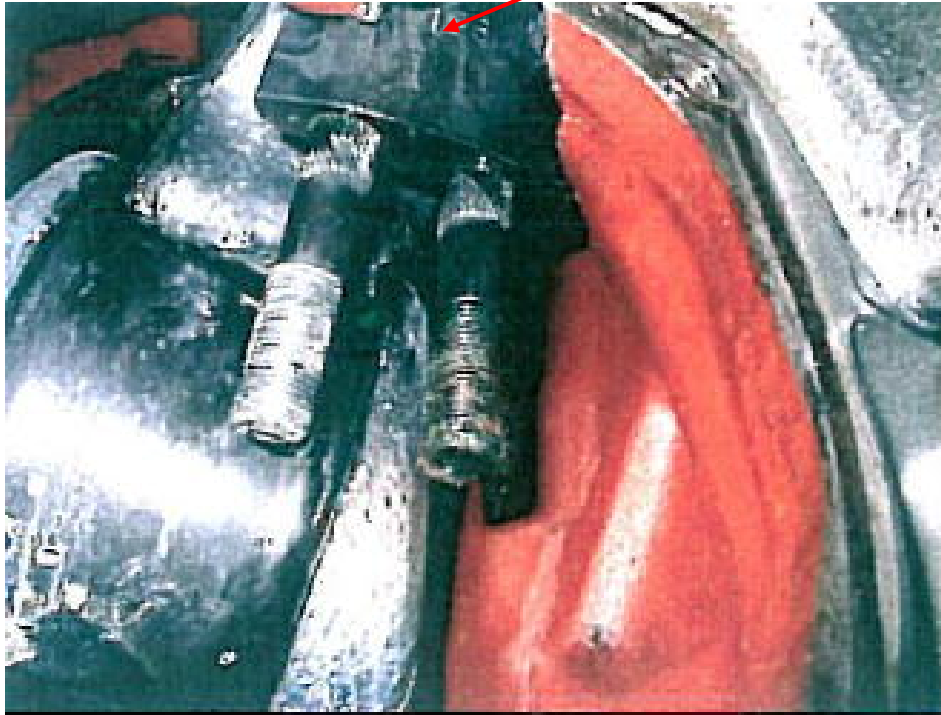
主機潤滑油の遠心ろ過機のローターが、スピンドル及び飛散防止用カバーとともにボディから脱落したことにより、遠心ろ過機へ供給された潤滑油が吹き出して潤滑油が不足し、4番シリンダのクランクピンメタルが焼き付き、同シリンダの接続棒がシリンダブロックを突き破った。

2.1、2.3、2.6(2)及び2.6(3)から、遠心ろ過器のローターが脱落して潤滑油が吹き出し、潤滑油量が不足して主機の潤滑及び冷却が阻害され、4番シリンダのピストン及びシリンダライナの損傷並びにシリンダブロックの割損等に至ったものと考えられる。

写真1 主機シリンダブロック割損状況  
接続棒大端部

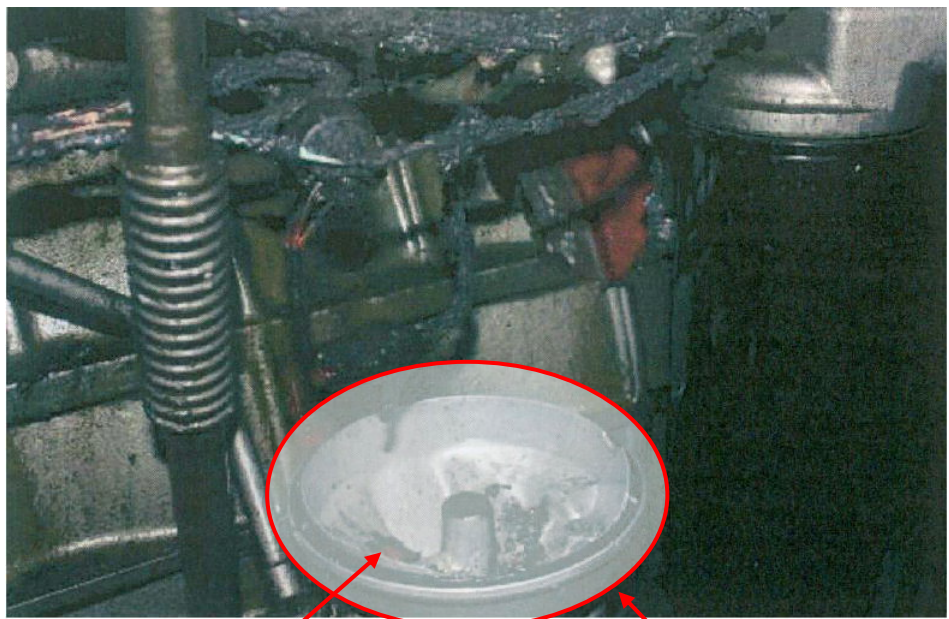
- (3) 主機潤滑油の遠心ろ過器の状況に関する情報  
本インシデント後、遠心ろ過器は、ボディを残した状態で、ボディ内に、シリンダブロックの破片が入っていた。
- (4) 火災の発生に関する情報  
損傷した遠心ろ過機から吹き出した潤滑油が過給機に降りかかって付着し、排気の熱で過給機から出火したものと考えられる。
- (5) 火災の消火に関する情報  
操舵室で主機を停止したのち、機関室に入って持運式消火器で消火活動しようとしたが、煙が充満して消火器に近づけなかったことから、海水ポンプによる放水を行って消火した。

2.1、2.5.2(2)、2.5.3(3)、2.6(2)、2.6(3)及び2.7から、本船は、主機潤滑油の遠心ろ過器の掃除を定期的に行っていたが、復旧時、飛散防止用カバーの袋ナットを、規定の締付トルクを超えて締め付けたため、主機運転中、遠心ろ過器のスピンドルが緩んでボディからローターとともに脱落した可能性があると考えられる。

また、2.7(4)から、最初に遠心ろ過器のローターなどが脱落し、潤滑油が吹き出して潤滑油量が不足したため、主機が損傷してシリンダブロックの破片が遠心ろ過器のボディに入ったものと考えられる。

本インシデントは、本船が、礼文島北西方沖の漁場で操業中、主機潤滑油の遠心ろ過器のスピンドルが緩んでローターがボディから脱落したため、潤滑油が吹き出して潤滑油量が不足し、主機の潤滑及び冷却が阻害されたことにより発生したものと考えられる。

遠心ろ過器のスピンドルが緩んでローターがボディから脱落したのは、船長が、遠心ろ過器の掃除を行った際、飛散防止用カバーの袋ナットを規定のトルク値を超えて締め付けたことによるものと考えられる。

写真2 遠心ろ過器 ローター脱落状況

異物 (シリンダブロックの破片) 遠心ろ過器のボディ

主機製造会社は、主機潤滑油の遠心ろ過器の飛散防止用カバーの締付用袋ナットの締付トルク値を取扱説明書に記載するよう、変更作業を開始するとともに、飛散防止用カバーの締付用袋ナットの締付方法に関するサービスニュースを作成して出状した。

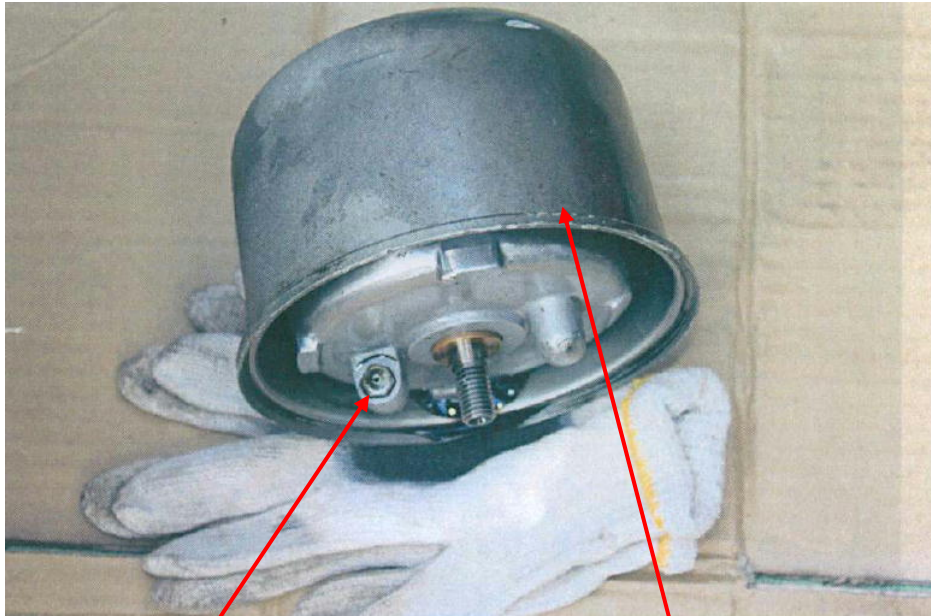
- (1) 外観調査  
回収した遠心ろ過器のローターは、外観的には異状は認められなかった。
- (2) ガスケットワッシャー  
飛散防止用カバーをボディに取り付けている袋ナット締付部のガスケットワッシャー点検の結果、ゴム質が磨り減っている状態になっているのが確認された。これは、袋ナット及びスピンドルが緩んだために、飛散防止用カバーの押えが緩くなり、ガスケットワッシャーと飛散防止用カバーが擦れたためと考えられる。
- (3) スピンドル締付状況  
ボディに締め付けられているべきスピンドルが緩んでいることが確認されたが、製造工程でのトルク不足は考え難く、また、ねじの精度を点検した結果、異常がないことが確認された。
- (4) ボディ内の異物  
ローターなどが脱落した遠心ろ過器のボディ内から、異物の混入が確認された。この異物は、シリンダブロックの破片であったことから、ローターなどが脱落后に侵入したと考えられる。
- (5) 脱落したローター組立品の点検  
脱落したローター組立品を点検した結果、ローターとローターカバーとの合わせ目のすき間が、正規の組立品に比べて大きくなっており、合わせ面をシールしているOリングの溝にスラッジが侵入していた。このことから、掃除後の復旧時にローターカバーの締付けが緩かったためにスラッジが侵入したものと考えられる。

写真3 遠心ろ過器 ローター  
(飛散防止用カバーがついた状態)

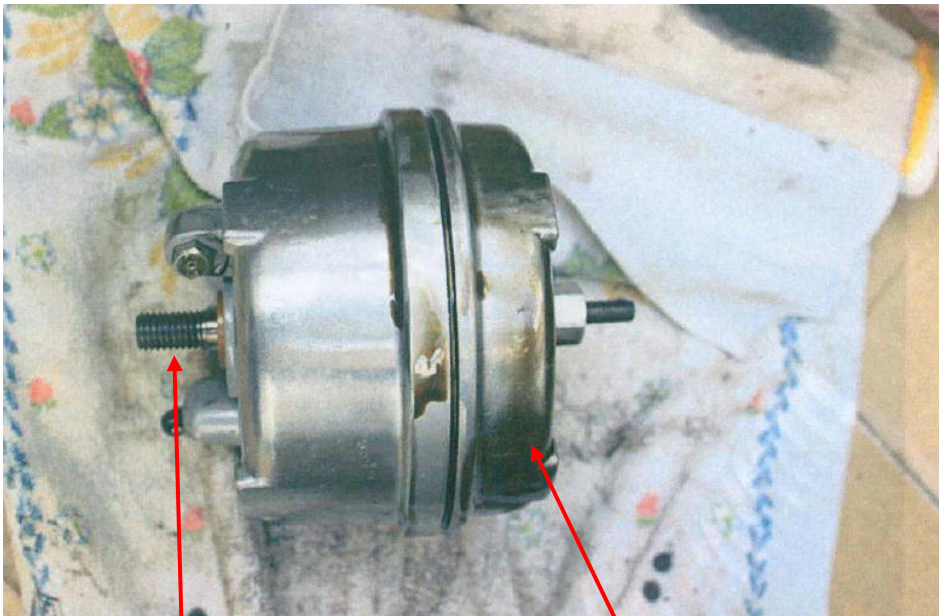
スピンドルが完全に締め付けられていない状態でローターを回転させた結果、スピンドルが緩む方向に回転し、脱落する可能性があることが確認された。

開放掃除時に袋ナットの締め込み及び緩め作業によってスピンドルが緩むかどうかを検証した結果、袋ナットの締付トルク値の社内規定である100 kgf・cmを超えた過大なトルク値で締め込み及び緩め作業を繰り返した場合に、緩む可能性があることが確認された。

写真4 遠心ろ過器 ローター (スピンドルがついた状態)

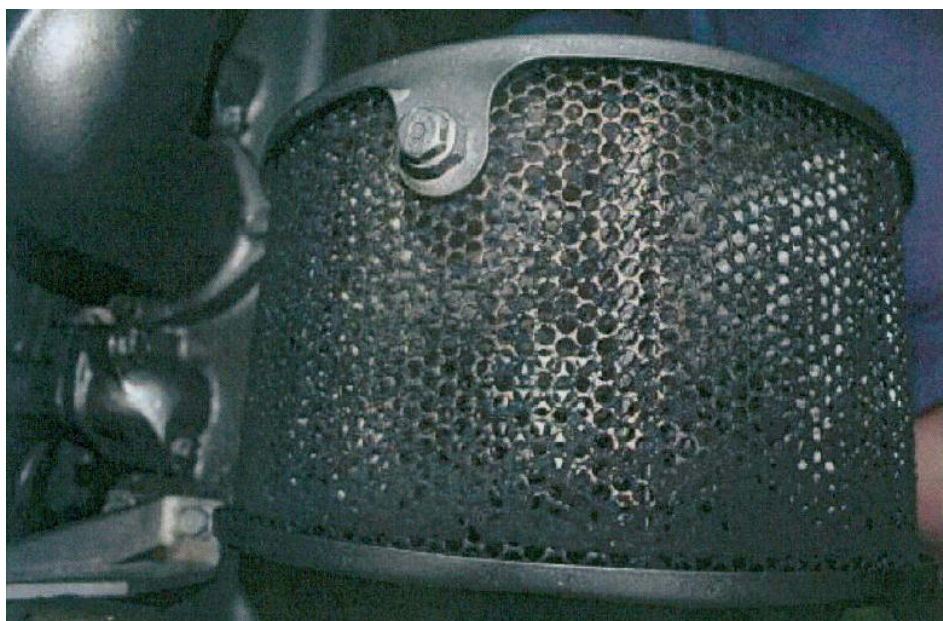
2.1及び2.6(4)から、遠心ろ過器のローターが脱落し、吹き出した潤滑油が過給機に降りかかって付着し、排気の熱で過給機から出火したものと考えられる。

写真5 過給機焼損状況
