# 船舶インシデント調査報告書

船種 船名 調査船 資源  
船舶番号 140668  
総トン数 10,395トン

船種 船名 潜水艦 おやしお  
艦番号 590  
排水量 2,750トン

インシデント種類 運航阻害

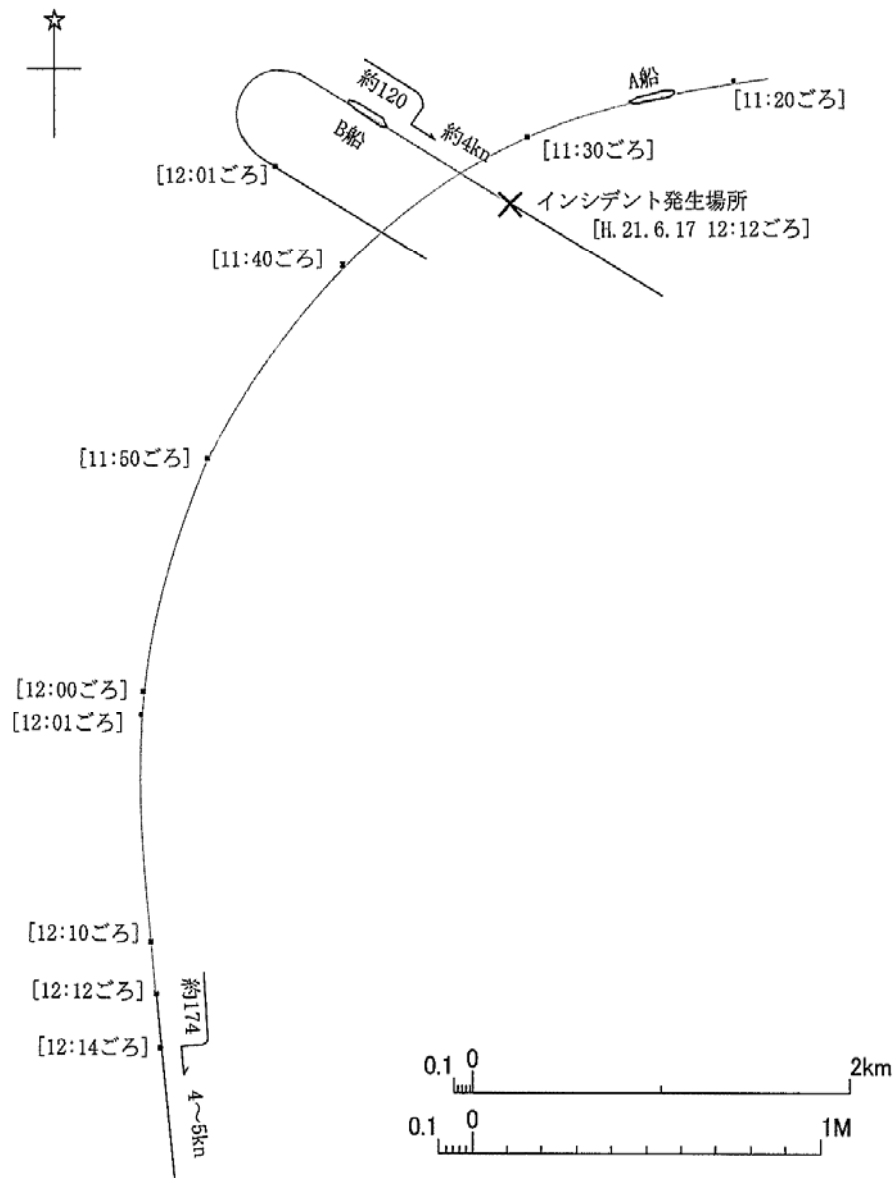
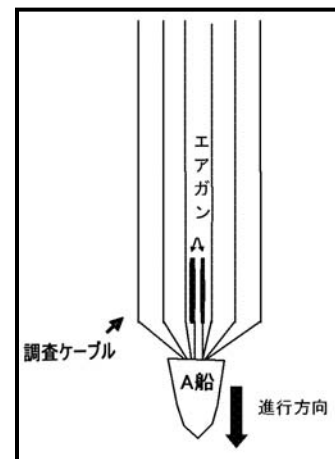
# 付図1 推定航行経路図

- ① B船は、潜航して航行中、09時10分～10時23分ごろA船が発振したエアガンの音をソーナーで探知していたが、エアガンの音のみでは速力や接近状況の解析を行うことができなかった。
- ② B船は、A船の調査ケーブルに音源がなかったため、露頂準備中に調査ケーブルを探知することができなかった。
- ③ B船は、12時01分ごろ約300°の針路及び約4knの速力で露頂したとき、潜望鏡で、方位198°距離4,950ヤードのところに、左舷船尾を見せ、操縦性能制限船が掲げる形象物を表示し、何らかの旗流標識を揚げ、索状の物体をえい航し、離れていく態勢のA船を視認したが、その船舶が地質調査を行っていることを認識することができなかった。
- ④ B船は、左舷後方に視認したA船のえい航している物体が自船の前路にあり、同一の針路で航行すれば接触するおそれがあると思い、それまで航行してきた経路に戻るため、12時03分ごろ露頂した状態で右回頭を開始して反転し、12時08分ごろ針路を120°とした。

- ⑤ B船は、12時12分ごろA船の調査ケーブルに艦橋が接触し、艦橋付近に強い不連続の打音が発生した。

- (1) A船がえい航していた10本の調査ケーブルのうち、最も右舷側にえい航していた調査ケーブルと、B船の艦橋とが、12時12分ごろ接触し、12時14分ごろから約10分間に、右舷側から7本目までの調査ケーブルが切断した。
- (2) 切断した調査ケーブルのうち、右舷側から7本目の調査ケーブルの一部が、B船の艦橋に絡んだ。

- (1) 尻屋埼東方沖において、A船が調査ケーブルをえい航して南進中、B船が露頂して南東進中、B船が、A船の調査ケーブルの存在に気付かずに航行したため、A船の調査ケーブルとB船が接触したものと考えられる。
