# 船舶インシデント調査報告書

船種 船名 旅客フェリー おおさど丸  
船舶番号 120072  
総トン数 5,373トン

インシデント種類 運航阻害

発生日時 平成22年8月11日 13時00分ごろ

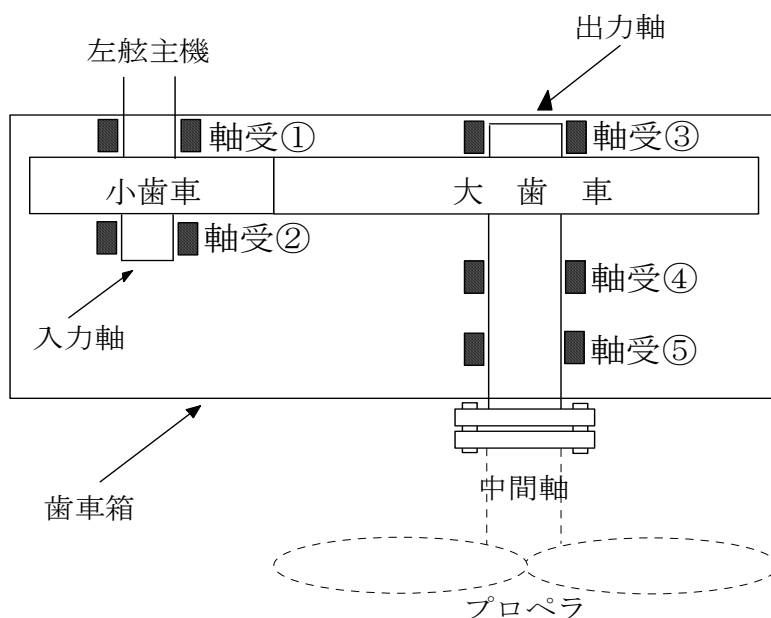
軸受隙間 (左舷減速機)					(単位: mm)
	計測年	軸受①	軸受②	軸受③	軸受④	軸受⑤	
計測値	平成8年	計測記録なし					
	平成12年	0.28	0.28	0.68	0.50	0.47	
	平成17年	0.30	0.30	0.70	0.60	0.50	
	平成22年	計測なし					
製造者 設定値	標準隙間	0.250~0.332		0.300~0.391			
	交換推奨値	0.420		0.480

なお、平成8年の点検時に軸受隙間の計測を行ったが、計測記録が保管されていなかった。

機関部管理者は、出力軸船首側と中央の軸受の軸受隙間が交換推奨値を超えており、出力軸船首側軸受の上メタルの合わせ面付近のホワイトメタルが僅かに溶融した形跡が認められたが、ホワイトメタルの溶融面積が小さく、軸受メタルを新替えするほどではないと判断し、継続して使用することとした。出力軸に損傷はなかった。

出力軸船首側と中央の軸受の軸受隙間が交換推奨値を超えていた。また、出力軸船首端の軸受接触部に軸受メタルが溶けて付着したような形跡があった。しかし、機関部管理者は、これらの軸受隙間がほとんど増大していなかったこと、軸受メタルに異常がなく今回発生したものとは考えられなかったことから、軸受メタルを新替える必要はないものと判断して出力軸表面を修正し、軸受メタルを継続して使用することとした。

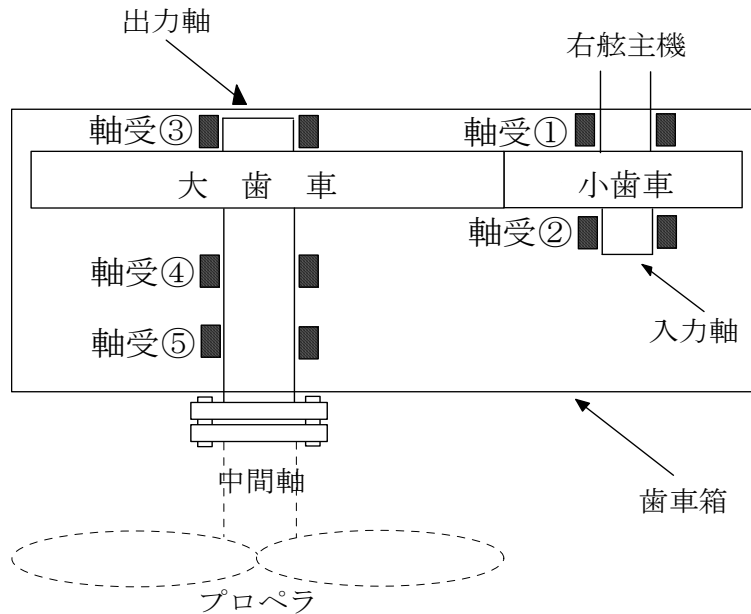
軸受隙間 (右舷減速機)					(単位: mm)
	計測年	軸受①	軸受②	軸受③	軸受④	軸受⑤	
計測値	平成7年	計測記録なし					
	平成11年	0.30	0.32	0.62	0.48	0.26	
	平成16年	0.32	0.32	0.68	0.50	0.47	
	平成21年	計測なし					
製造者 設定値	標準隙間	0.250~0.332		0.300~0.391			
	交換推奨値	0.420		0.480

なお、平成7年の点検時に軸受隙間の計測を行ったが、計測記録が保管されていなかった。

出力軸船首側と中央の軸受の軸受隙間が交換推奨値を超えていた。機関部管理者は、左舷減速機のこれらの軸受隙間も前回の点検時に既に交換推奨値を超えていたが問題が生じていなかったこと、出力軸及び軸受メタルに異常がないことから、軸受メタルを新替える必要はないと判断し、継続して使用することとした。

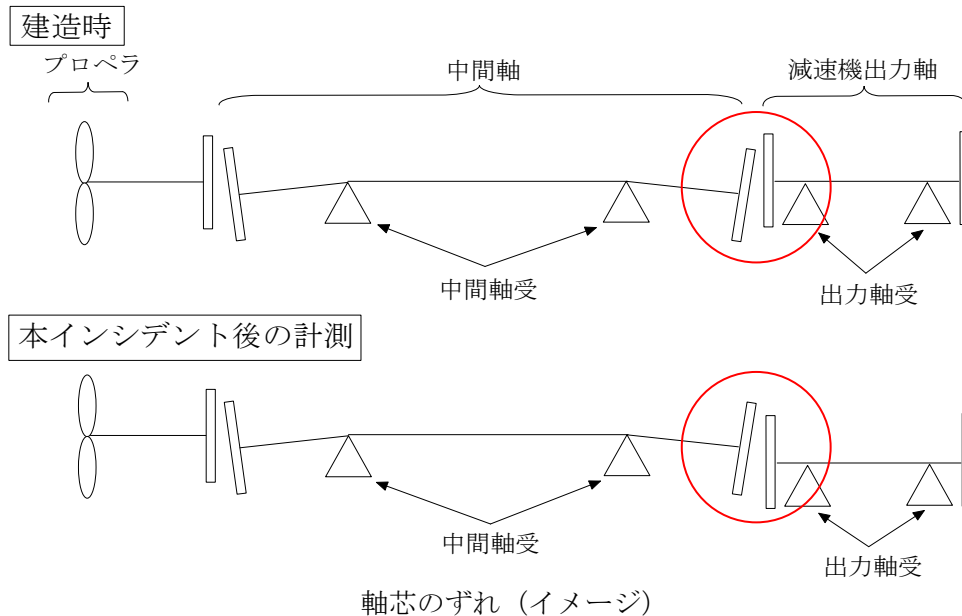
本船建造時の右舷減速機の出力軸及び中間軸は、建造造船所においてアライメント<sup>\*10</sup>計算を行い、それに基づき、航行時に軸芯が一致するように減速機出力軸が約0.175mm上にある状態で設置された。

本インシデント後、原因を調査する目的で右舷減速機の出力軸及び中間軸の軸芯のずれを計測した結果、中間軸に対して減速機出力軸が約0.295mm下にある状態であった。なお、左舷減速機は、出力軸の軸受部が損傷していたため、軸芯のずれを計測することができなかった。

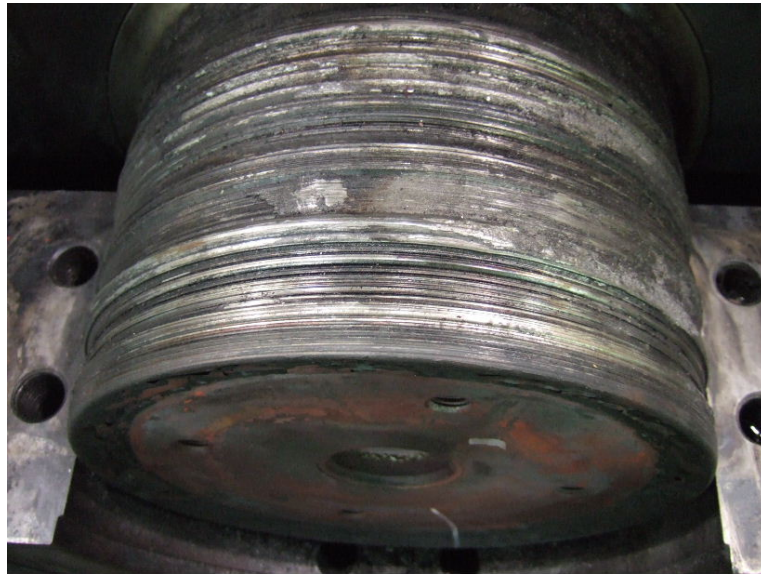
写真4 左舷減速機の出軸軸受摺動部損傷状況

変色、軸受摺動部<sup>しゅうどう</sup>焼損、円周方向に最大深さ約7mmの異常摩耗

大歯車以外の出力軸及びギアハブを新たに作製して交換した。なお、大歯車は、異常がなかったため、再使用した。

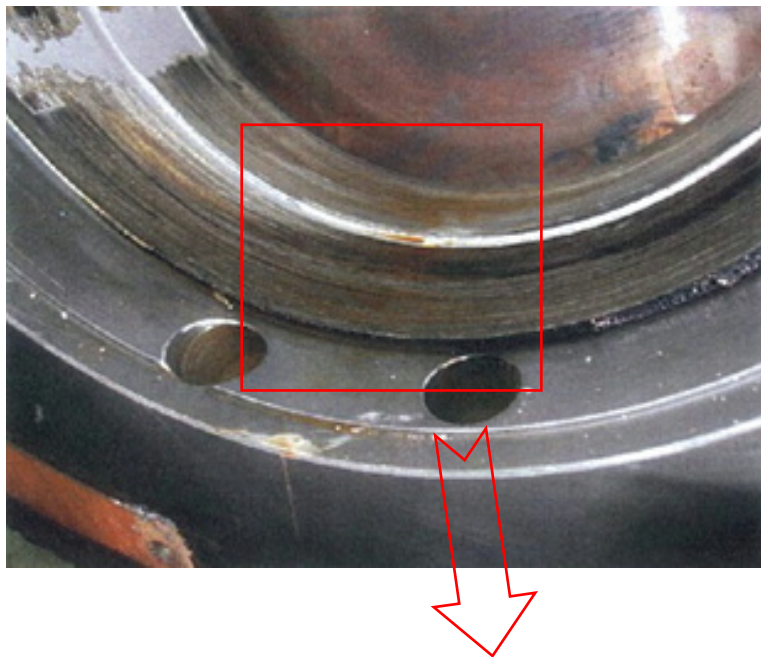
写真8 右舷減速機の出力軸船首側軸受下メタル

焼付損傷、ホワイトメタル溶融損傷、裏金に摩耗、裏金背面の変色

右舷減速機の出力量船首側の軸受は、下メタルの船首側に凝着摩耗が生じており、また、船首に向かって右下の部分に激しく摩耗してメタルが溶融及び再凝固し、一部で裏金が露出していた。

入力軸の軸受メタル2組及び出力軸の軸受メタル3組を全て新替えした。
