# 船舶インシデント調査報告書

船種 船名 旅客船 リバータウン  
船舶番号 131988  
総トン数 141トン

インシデント種類 運航不能（機関損傷）  
発生日時 平成22年1月8日 11時32分ごろ  
発生場所 東京都台東区吾妻橋上流西岸の仮設専用棧橋  
江東区吾妻橋三角点から真方位295° 510m付近  
（概位 北緯35° 42.64′ 東経139°  
47.92′）

平成23年6月9日

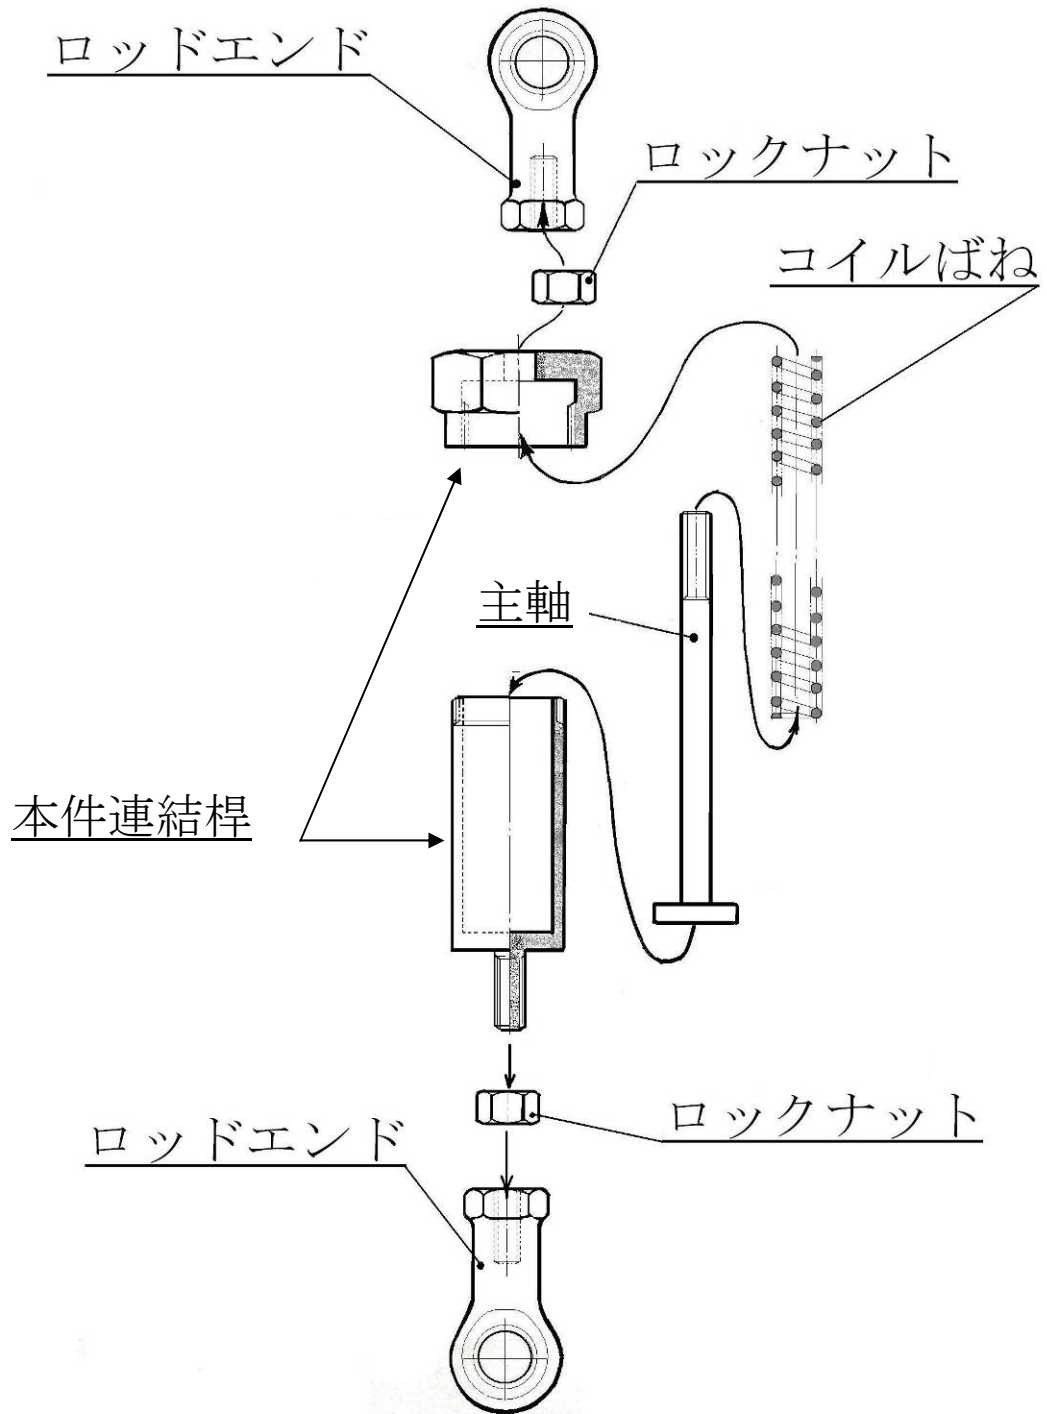
付図2 本件連結桿の構造略図

④ 本件連結桿は、内部に主軸、及びガバナ出力レバーの制御動作や主機からの振動を緩衝するためのコイルばねが納められ、主軸先端のねじ部をラック調整レバー側のロッドエンドに、本件連結桿の他端に設けられたねじ棒先端をガバナ出力レバー側のロッドエンドにそれぞれねじ込むような構造になっていた。また、両ねじ部にはロックナットが取り付けられ、ロッドエンドに接続されたねじ部が緩むのを防止するようになっていた。

なお、本件連結桿の主軸はS 4 5 C<sup>\*1</sup>材で、ロッドエンドはS 3 5 C材で作られており、それぞれM 8<sup>\*2</sup>の雄ねじ又は雌ねじが切られていた。

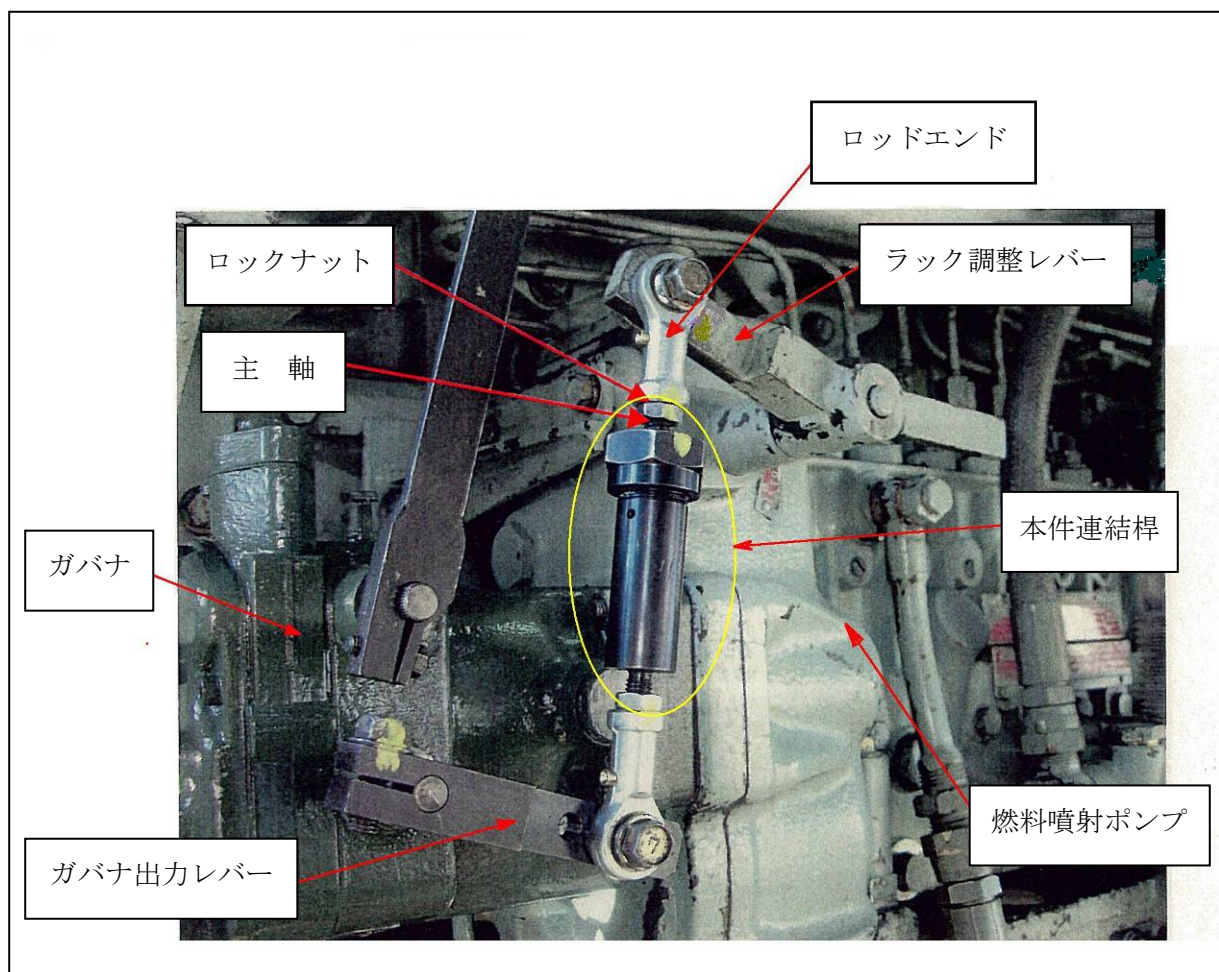
写真1 ガバナ及び燃料噴射ポンプの連結状況

また、主機のガバナ出力レバーと燃料噴射ポンプのラック調整レバーとをつなぐ連結桿（以下「本件連結桿」という。）は、主軸のねじ部（雄ねじ）及びラック調整レバー側ロッドエンドのねじ穴部（雌ねじ）のねじ山が摩耗し、主軸がロッドエンドから抜け出して外れ、主軸のねじ部をロッドエンドにねじ込んでも、手で引っ張ると簡単に外れる状態になっていた。

2.1、2.3及び2.5.2(2)から、主機は、本船が吾妻橋上流西岸の仮設専用棧橋において離棧作業中、本件連結桿の主軸がラック調整レバー側のロックエンドから外れ、主機の回転が制御不能となり、さらに、離棧操船のためにクラッチが中立にされて負荷が急激に低下したため、回転が急上昇して過回転状態となり、動弁装置が損傷したことにより停止したものと考えられる。

船舶所有者は、本インシデント後、機関製造業者のメンテナンス部門による機関取扱いに関する再教育講習を機関長に対して実施するとともに、発航前点検リストに連結桿部の点検を追加した。

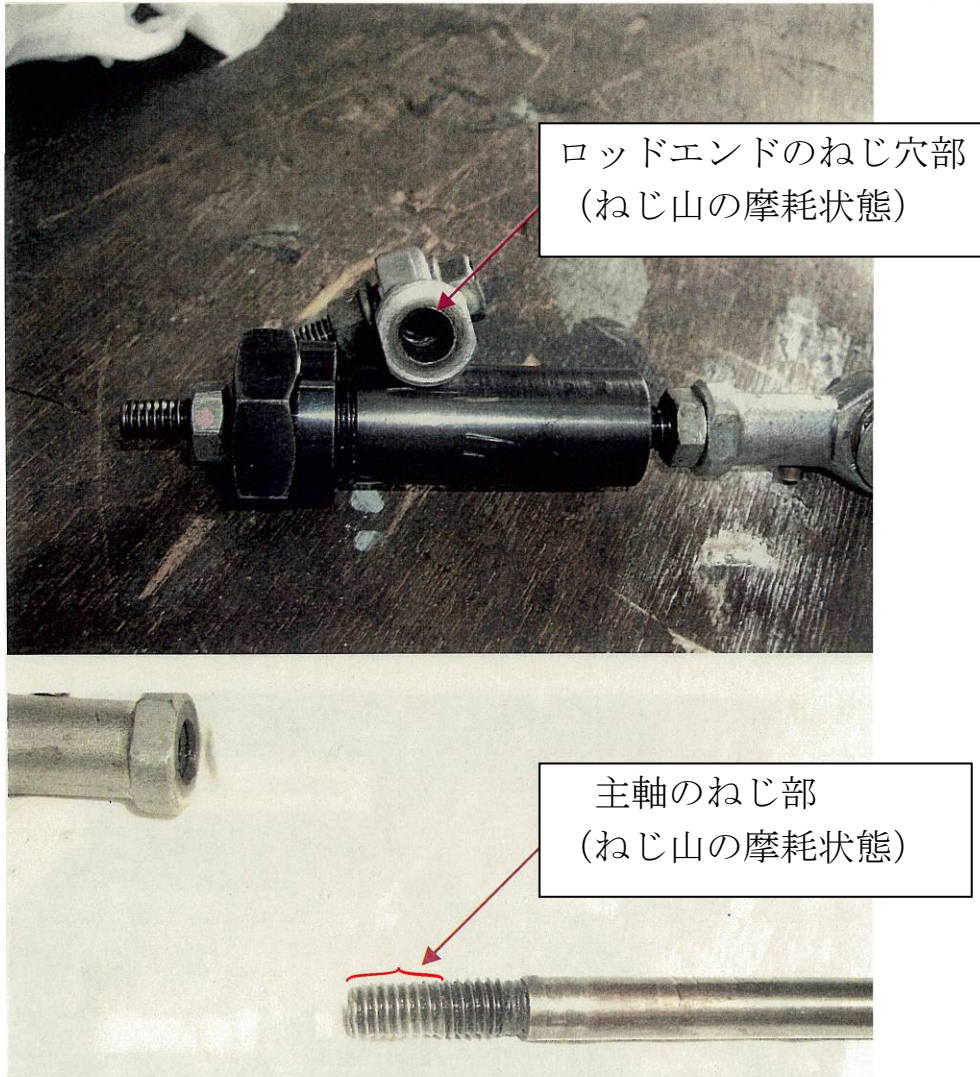
## 写真2 本件連結桿の状況

本インシデント後に本件連結桿の主軸のねじ部が外れていたということは、それまでに主軸のねじ山がかなり摩耗していたものと考えられ、同僚機関長2がロックナットの緩みを発見して同ナットを締め直した際、同ねじ山の摩耗が限界に近い状態に達していたことから、すぐにロックナットが緩んで最終的に主軸が抜け出た可能性がある。

本件連結桿の主軸がラック調整レバー側のロッドエンドから外れたのは、主軸のねじ部及びロッドエンドのねじ穴部のねじ山が経年にわたる主機等の振動により摩耗したことによる可能性があると考えられる。
